การเสื่อมอายุของฉนวนโครงหุ้มยางซิลิโคนสำหรับกับดักสัตว์ไฟฟ้า  
ภายใต้การทดสอบเร่งการเสื่อมอายุ

**AGEING DETERIORATION OF SILICONE RUBBER  
HOUSING MATERIAL FOR LIGHTNING SURGE  
ARRESTER UNDER ARTIFICIAL  
ACCELERATED AGEING TEST**

**A Thesis Submitted in Partial Fulfillment of the Requirements for the  
Degree of Master of Engineering in Electrical Engineering  
Suranaree University of Technology  
Academic Year 2012**

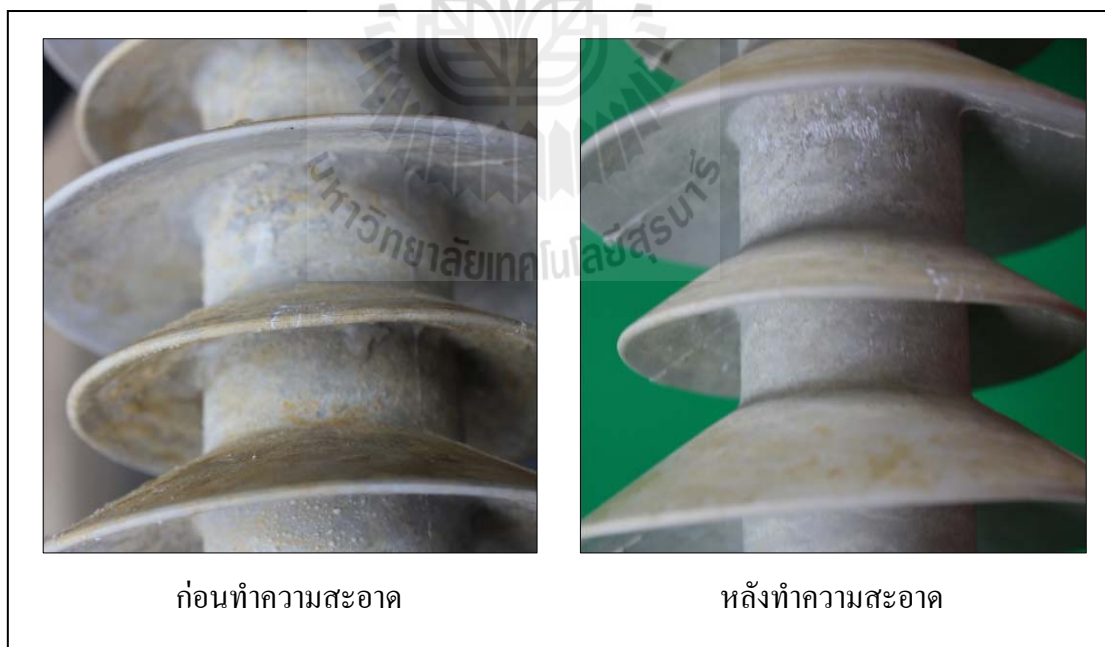
รูปที่ 6.1 ลักษณะการเปลี่ยนแปลงของฉนวนยางซิลิโคนหลังจากการทดสอบ

เมื่อกับดักเสิร์จฟ้าผ่าถูกทดสอบเป็นระยะเวลาที่นานขึ้น ความรุนแรงของการเกิดโครนาดีสชาร์จและอาร์กแถบแห้งจึงมีมากขึ้นและส่งผลกระทบต่อฉนวนยางซิลิโคนทำให้เกิดการเปลี่ยนขึ้นบนพื้นผิวของซิลิโคนทางด้านกายภาพดังแสดงในรูปที่ 6.1

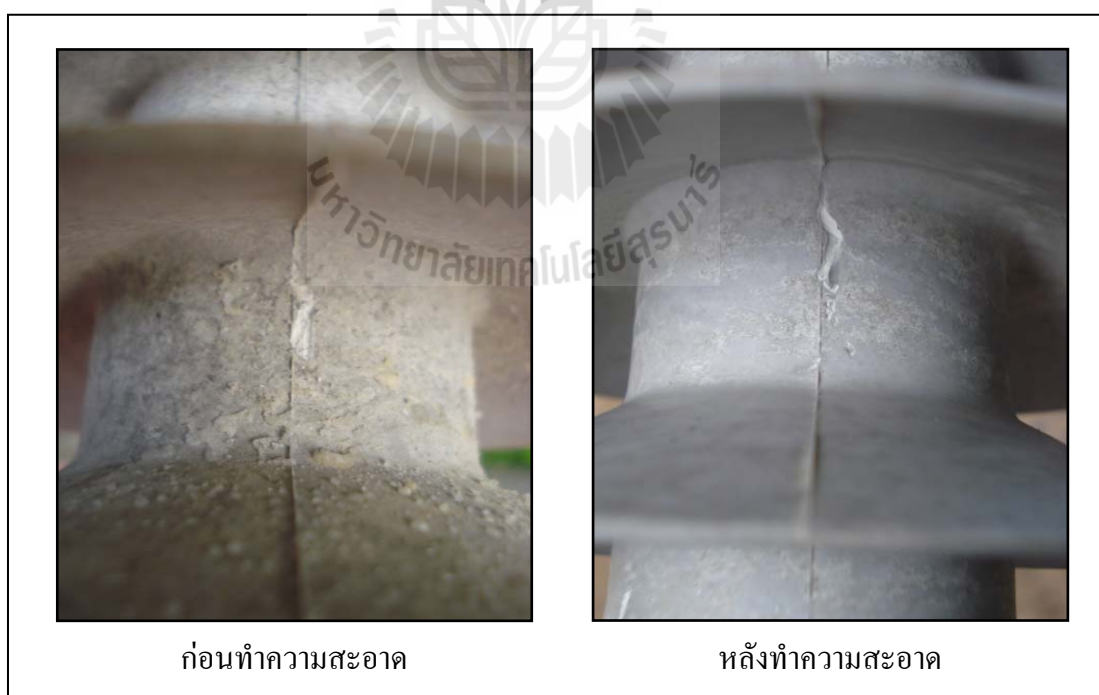
รูปที่ 6.3 ร่องรอยผิวเสื่อมสภาพจากวบไฟตามผิว

สำหรับการทดสอบแรงการเสียดทานของฉนวนของซิลิโคนสำหรับกับดักเสิร์จฟ้าผ่าภายใต้การจำลองสภาวะความเครียดที่หลากหลายโดยการทดสอบด้วยแรงดัน 19.2 kV พบว่าเกิดการกัดกร่อนขึ้นบริเวณลำตัวฉนวนเช่นเดียวกับการทดสอบด้วยหมอกไอเกลือ แต่มีความรุนแรงไม่มาก เนื่องจากในขณะที่เกิดการสะสมของสิ่งเปราะเปื้อน ก็จะมีฝนจำลองตกลงมาชะล้างทำให้การสะสมของสิ่งเปราะเปื้อนน้อยลง นอกจากการกัดกร่อนแล้วยังพบว่ามีร่องรอยผิวเสื่อมสภาพจากวบไฟที่เกิดขึ้นตรงบริเวณตะเข็บของตัวฉนวน ดังแสดงในรูปที่ 6.3 ซึ่งสาเหตุของการเกิดร่องรอยผิวเสื่อมสภาพ อาจเกิดจากการเบรกดาวน์อากาศคร่อมระหว่างแถบแห้งหลาย ๆ จุด จึงทำให้เกิดการวบไฟตามผิว (Flashover) ถักร่องรอยผิวเสื่อมสภาพจากวบไฟตามผิวมีความลึกมากจนถึงแกนฉนวนภายใน ก็อาจส่งผลให้กับกับดักเสิร์จฟ้าผ่าทำงานผิดพลาด จนนำไปสู่ความเสียหายต่อระบบไฟฟ้าได้

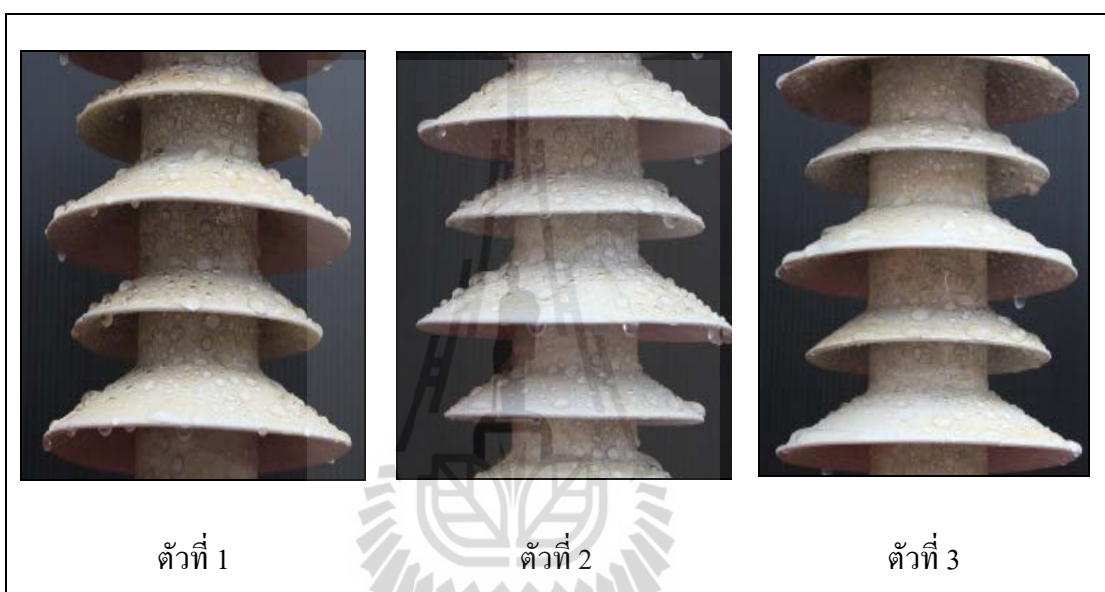
รูปที่ 6.7 ลักษณะผิวหยดน้ำขึ้นบนผิวฉนวนยางซิลิโคนจากการทดสอบรอบที่ 2

จากตารางผลการทดสอบที่ 6.6 ตำแหน่งที่มีการเปลี่ยนแปลงของคุณสมบัติผิวหยดน้ำขึ้นมากที่สุดคือตำแหน่งที่ 1 2 และ 25 รวมถึงช่วงระหว่างตำแหน่งที่ 8 – 11 โดยอยู่ในระหว่าง HC 3 ถึง HC 4 สำหรับบริเวณใต้ปีกใหญ่และปีกเล็กคุณสมบัติผิวหยดน้ำขึ้นยังมีการเปลี่ยนแปลงไม่มากนักโดยอยู่ในช่วง HC 1 ถึง HC 2 จากผลการทดสอบสรุปได้ว่ากับดักเสิร์จฟ้าผ่าที่ถูกทดสอบเร่งการเสื่อมอายุด้วยหมอกไอเกลือภายใต้แรงดันทดสอบ 18 kV เป็นระยะเวลา 1,000 ชั่วโมง คุณสมบัติผิวหยดน้ำขึ้นหลังจากการทดสอบยังอยู่ในเกณฑ์ที่สามารถยอมรับได้

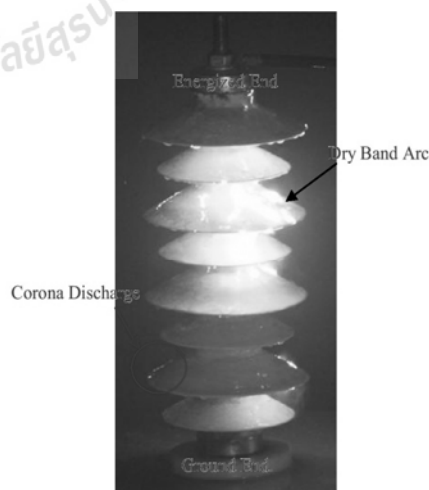
Fig. 4 Discharge Activities

During artificial salt fog ageing test, discharge activities as shown in Fig. 4 were observed. As shown in Fig. 4, yellow light for dry band arcing was observed. Such discharge indicated that large dry band arc discharge occurred on the specimen surface near the energized end. Low power discharge or corona discharge was also observed.

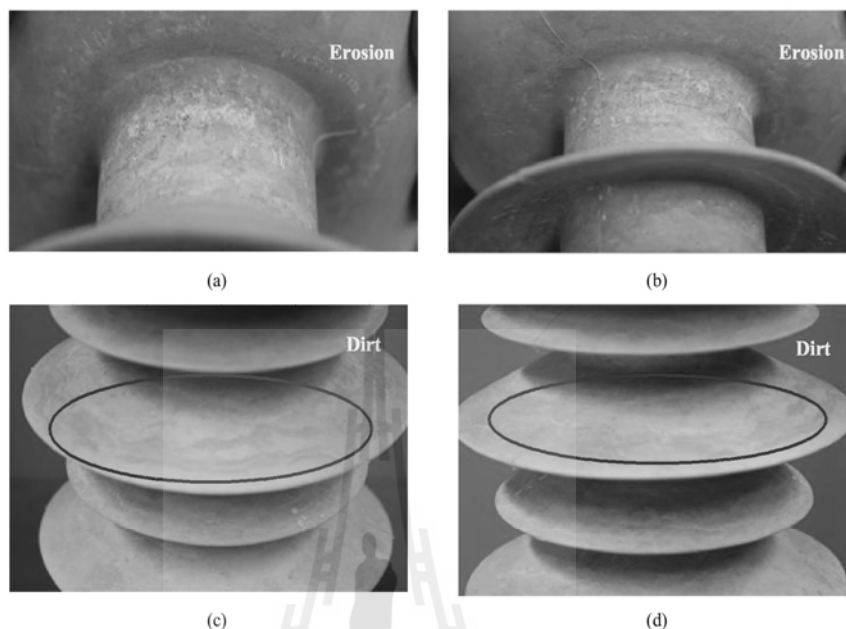
Fig. 5 Visual observation on the surface for lightning arrester.

After 1000 hrs salt fog ageing test, obviously surface erosion was observed on the trunk surface between small and large shed near the energized end of all specimen, as shown in Figure 5 (a) and (b). Slightly surface erosion was also observed on the other trunk portion along the specimen surface. Also, slightly erosion was observed on all shed surface. As shown in Fig. 5 (a), erosion zone on trunk surface occurred close to shed surface and erosion zone on shed surface occurred close to trunk surface. The explanation for such occurring is shown in Fig. 6. In border of wetting zone, dry band arcing easily occurred due to easier formation of dry band than drying and wetting zone. This explanation is supported by no erosion surface on drying and wetting zone.

As shown in Figure 5 (c) and (d), no erosion was observed on the upper shed surface. However, dirt was only observed on such portion.
