การศึกษาสภาพความเสียหายของทางหลวงที่ผ่านการบูรณะ
ด้วยวิธีนำวัสดุหมุนเวียนมาใช้ใหม่
: กรณีศึกษา แขวงการทางหลวงบุรีที่ 1

เรื่องศิลป์ บุญละคร : การศึกษาสภาพความเสียหายของทางหลวงที่ผ่านการบูรณะด้วยวิธีนำวัสดุหมุนเวียนมาใช้ใหม่ : กรณีศึกษา แขวงการทางลพบุรีที่ 1 (THE STUDY OF DISTRESS OF HIGHWAY REHABILITATED BY PAVEMENT IN – PLACE RECYCLING METHOD : A CASE STUDY OF LOPBURI 1 HIGHWAY DISTRICT)
อาจารย์ที่ปรึกษา : รองศาสตราจารย์ ดร.พรศิริ จงกล

RUENGSIL BOONLAKORN : THE STUDY OF DISTRESS OF HIGHWAY
REHABILITATED BY PAVEMENT IN - PLACE RECYCLING METHOD
: A CASE STUDY OF LOPBURI 1 HIGHWAY DISTRICT. ADVISOR :
ASSOC. PROF. PORNSIRI JONGKOL, Ph.D.

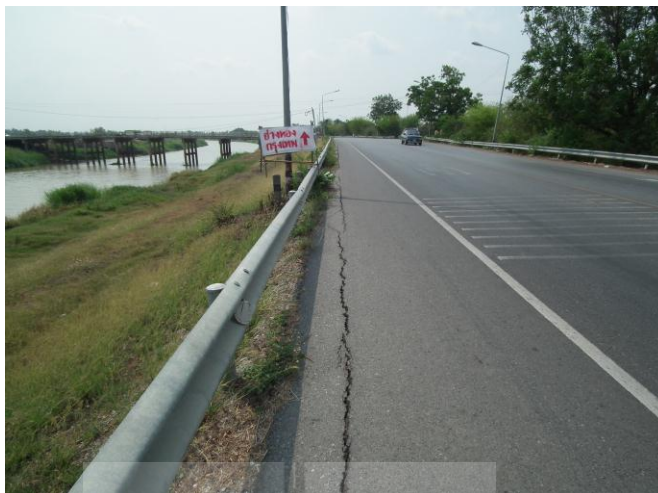
รูปที่ 4.1 รอยแตกตามขอบ

รอยแตกตามขอบเป็นรอยแตกเป็นทางยาวขนานไปกับขอบผิวทางโดยห่างจากขอบผิวทางประมาณ 30 ซม. บางแห่งอาจมีรอยแตกแขนงไปยังไหล่ทางด้วย มีสาเหตุมาจากแรงดันด้านข้าง (Lateral Support) ไม่เพียงพอ แต่สำหรับกรณีนี้น่าจะมีสาเหตุมาจากการแยกตัวระหว่างชั้นพื้นทางเดิมกับชั้นพื้นทางใหม่ ดังแสดงในรูปที่ 4.1

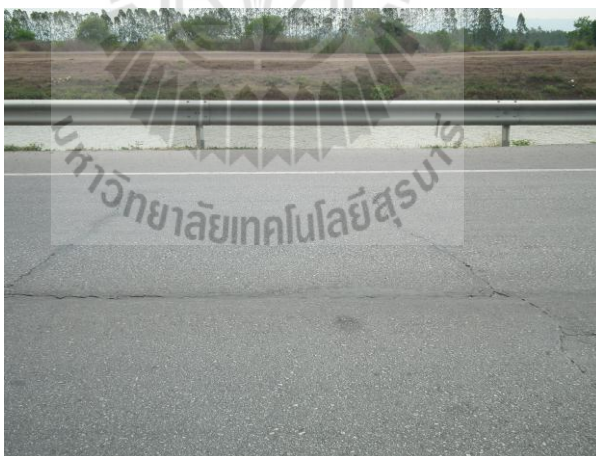
รูปที่ 4.2 รอยแตกเป็นตารางหรือรอยแตกจากการหดตัว

2. รอยแตกเป็นตาราง หรือ รอยแตกจากการหดตัว (Block Crack or Shrinkage Crack)
 รอยแตกเป็นตารางเป็นรอยแตกที่แบ่งแยกผิวแอสฟัลต์ออกเป็นช่องๆรูปสี่เหลี่ยมมีขนาดตั้งแต่ 0.30 เมตร ถึง 3.00 เมตร สาเหตุมาจากการเปลี่ยนแปลงปริมาตร (การยืดหดตัว) ของวัสดุผิวแอสฟัลต์ ดังแสดงในรูปที่ 4.2

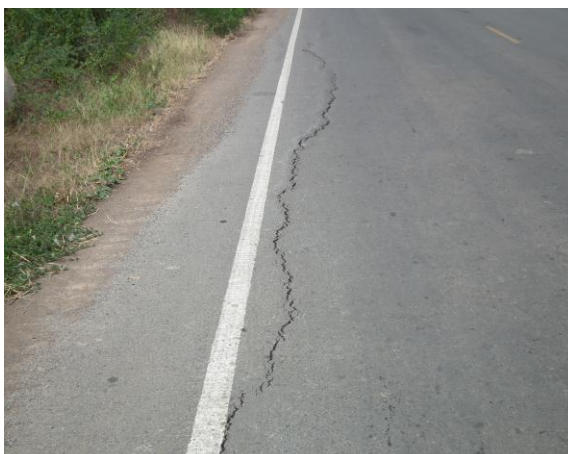
รูปที่ 4.3 รอยแตกตรงขอบรอยต่อ

3. รอยแตกตรงขอบรอยต่อ (Edge Joint Crack)
 รอยแตกตรงขอบรอยต่อเป็นรอยแตกระหว่างช่องจราจรกับไหล่ทางอาจมีการทรุดตัวต่างระดับตามรอยแตกนี้ด้วย สาเหตุเนื่องจากการก่อสร้างรอยต่อระหว่างไหล่ทางกับช่องจราจรไม่ดีพอหรือไหล่ทางมีการเคลื่อนตัว ดังแสดงในรูปที่ 4.3

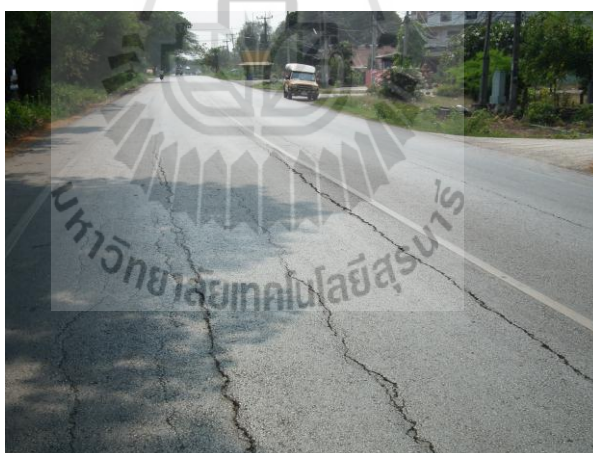
รูปที่ 4.4 รอยแตกระหว่างช่องจราจร

รอยแตกระหว่างช่องจราจรเป็นรอยแตกระหว่างช่องจราจรที่ติดกัน สาเหตุมาจากการก่อสร้างระหว่างรอยต่อไม่ดีพอ การเสื่อมคุณภาพของวัสดุ ดังแสดงในรูปที่ 4.4

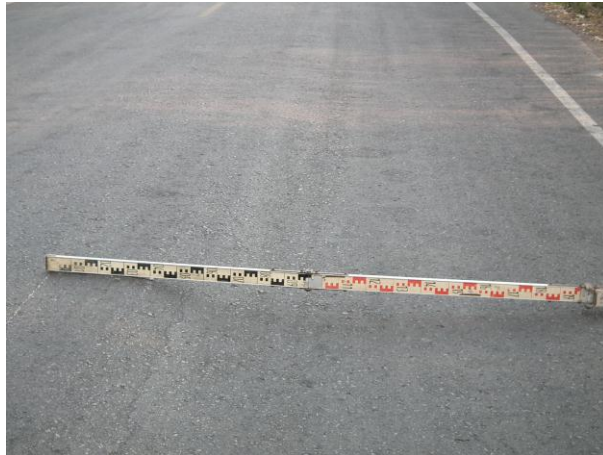
รูปที่ 4.5 การยวบตัวเป็นแอ่ง

การยุบตัวเป็นแอ่งมีลักษณะการยุบตัวของผิวจราจรเป็นแอ่งกระทะมีระดับต่ำกว่าผิวทางข้างเคียงเป็นแห่งๆ สาเหตุมาจากการทรุดตัวของชั้นโครงสร้างใต้พื้นทาง ก่อนการบูรณะอาจมีการทรุดตัวอยู่แล้ว หรือระหว่างการก่อสร้างมีการบดอัดพื้นทางไม่ดีพอ ดังแสดงในรูปที่ 4.5

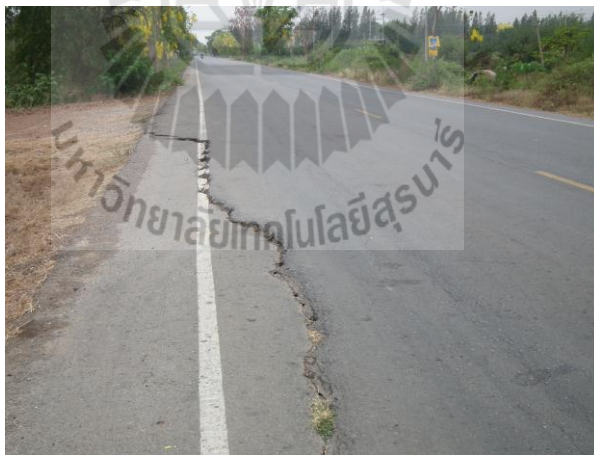
รูปที่ 4.6 การทรุดตัวต่างระดับของไหล่ทาง

การทรุดตัวต่างระดับของไหล่ทาง มีลักษณะการต่างระดับระหว่างผิวทางกับไหล่ทาง มีสาเหตุมาจากการทรุดตัวของไหล่ทางอันเนื่องมาจากการบดอัดไม่ดีพอ หรือการระบายน้ำของทางไม่ดีเกิดน้ำขังซึมลงไปทำลายความแข็งแรงของชั้นโครงสร้างใต้พื้นทาง ดังแสดงในรูปที่ 4.6

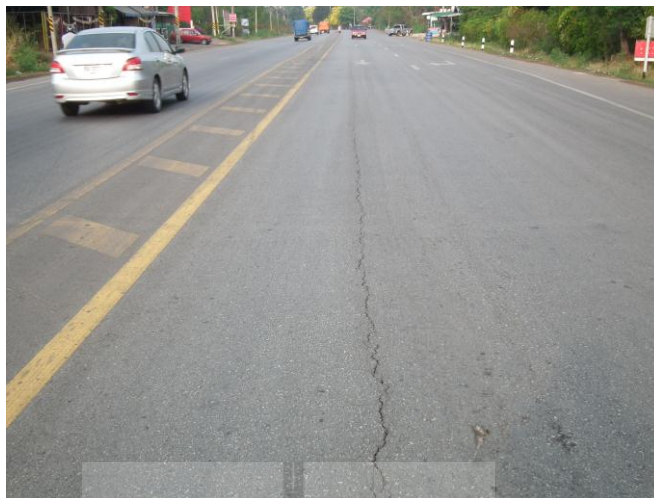
รูปที่ 4.7 รอยแตกตามยาว

รอยแตกตามยาว เป็นรอยแตกตรงกลางตามแนวช่องจราจร สาเหตุมาจากการก่อสร้างรอยต่อระหว่างการบูรณะไม่ดีพอไม่อยู่ในระยะเวลาที่กำหนด ดังแสดงในภาพที่ 4.7

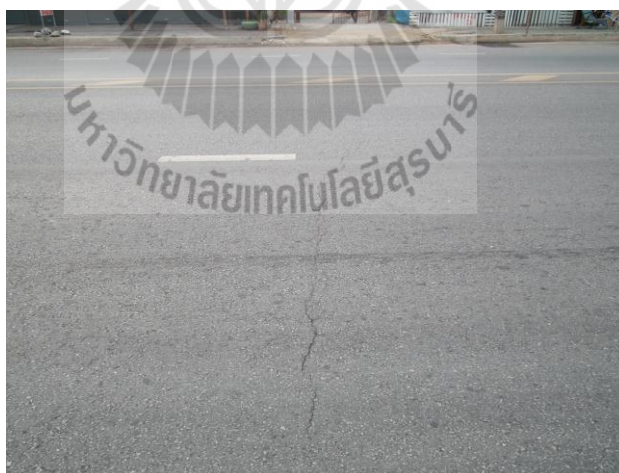
รูปที่ 4.8 รอยแตกตามขวางและรอยแตกตามแนวทแยงมุม

รอยแตกตามขวาง เป็นรอยแตกตามขวางตั้งฉากหรือทแยงเป็นมุมกับผิวจราจร สาเหตุมาจากการก่อสร้างรอยต่อระหว่างการบูรณะไม่ดีพอไม่อยู่ในระยะเวลาที่กำหนด ดังแสดงในรูปที่ 4.8
