## แนวทางแก้ไขปัญหานนคอนกรีตเสริมเหล็กที่ชำรุดเนื่องจากอุทกภัย

สันติ มรกต : แนวทางแก้ไขปัญหาดถนนคอนกรีตเสริมเหล็กที่ชำรุดเนื่องจากอุทกภัย  
(REMEDIES OF DAMAGED RIGID PAVEMENTS DUE TO A FLOOD DISASTER)

โครงการวิจัยนี้ศึกษาแนวทางการซ่อมแซมถนนคอนกรีตเสริมเหล็กที่เสียหายเนื่องจากอุทกภัย ในเขตตำบลบ้านโพธิ์ อำเภอเมือง จังหวัดนครราชสีมา ซึ่งมีด้วยกัน 8 เส้นทาง แนวทางการแก้ไขความเสียหายของถนนที่นำเสนอมีด้วยกันสี่แนวทาง ซึ่งเป็นแนวทางที่เหมาะสมและสามารถปฏิบัติงานได้จริง ภายใต้เงื่อนไขของสภาพถนนและขีดความสามารถของผู้รับเหมาท้องถิ่น แนวทางที่ 1 คือการทำ Concrete Patching เฉพาะจุดที่เสียหายรุนแรง แนวทางที่สองคือการทำ Overlay Asphalt Concrete ทั้งสายทางที่เสียหาย ซึ่งเหมาะสมกับถนนที่มีความเสียหายน้อยถึงปานกลาง แต่ความเสียหายเกิดทั้งเส้นหรือเกือบทั้งเส้นทาง แนวทางที่สามคือการทำ Concrete Patching ร่วมกับ Overlay Asphalt Concrete ซึ่งเหมาะสมกับการซ่อมผิวทางที่มีความเสียหายรุนแรงและปานกลางตลอดแนวถนน และแนวทางที่สี่คือการอุดรอยแตก (Sealing Crack) แนวทางนี้เหมาะกับการซ่อมแซมถนนที่เกิดการแตกตามแนวยาวและเกิดเฉพาะจุด ซึ่งรอยแตกไม่ลึกและไม่รุนแรงมากนัก แนวทางที่ 1 ดำเนินการกับถนนคอนกรีตบ้านมะค่า หมู่ที่ 6 บ้านมะค่าพัฒนา หมู่ที่ 10 บ้านวังหิน หมู่ที่ 5 (เส้นที่ 1) บ้านวังหิน หมู่ที่ 5 (เส้นที่ 3) และบ้

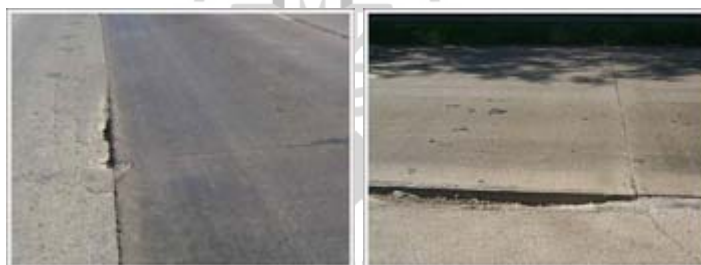
รูปที่ 2.2 ภาพแสดงโพรงขนาดใหญ่ที่รอยต่อระหว่างผิวถนนคอนกรีตกับไหล่ทางลาดยาง

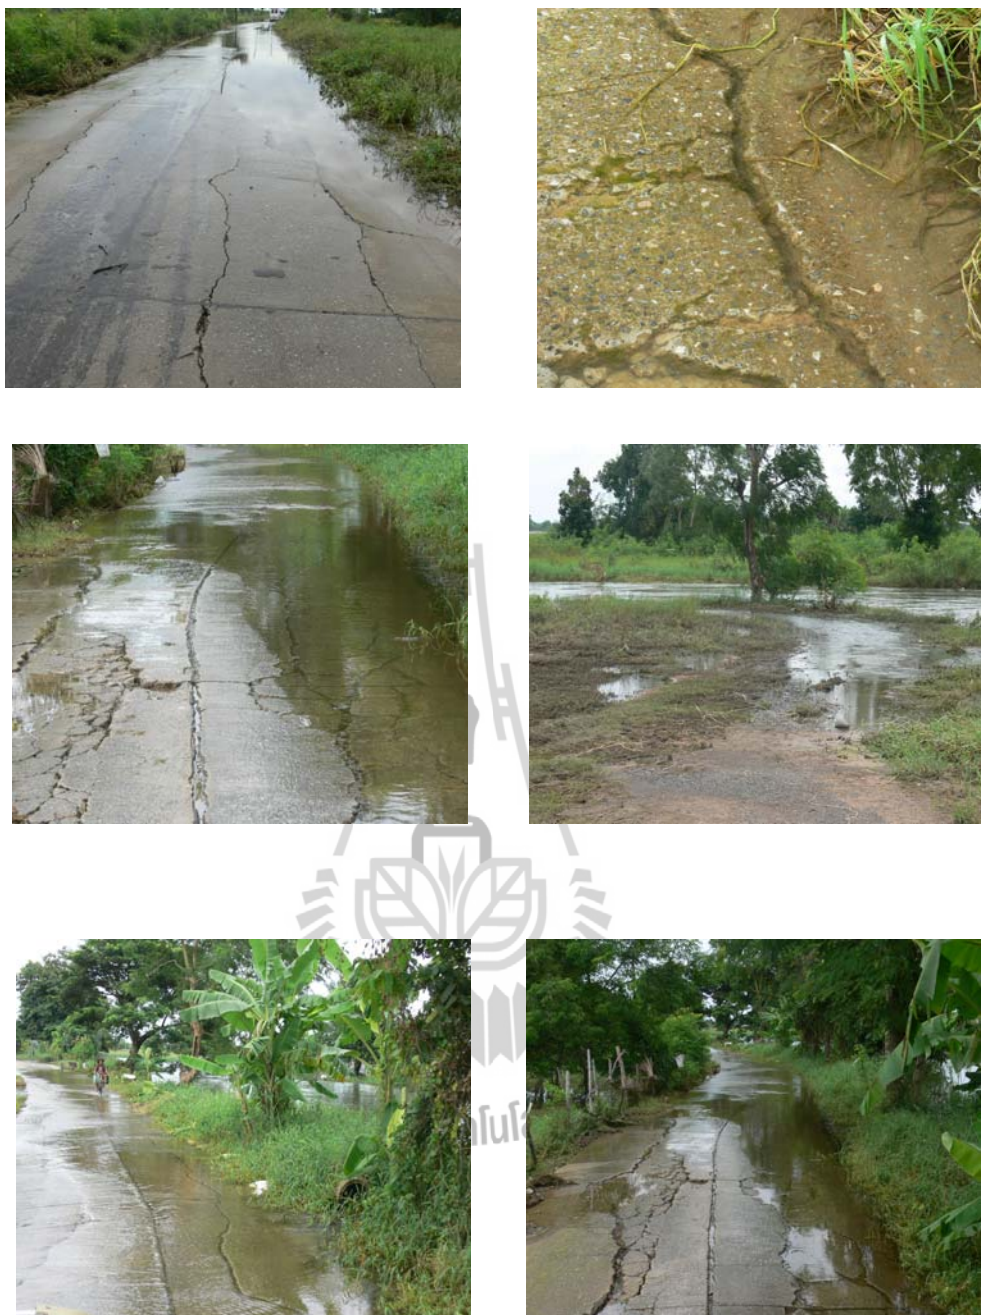
รูปที่ 2.11 ภาพความเสียหายของถนนคอนกรีตเสริมเหล็กที่ชำรุดเนื่องจากอุทกภัย  
ตำบลบ้านโพธิ์ อำเภอมือง จังหวัดนครราชสีมา

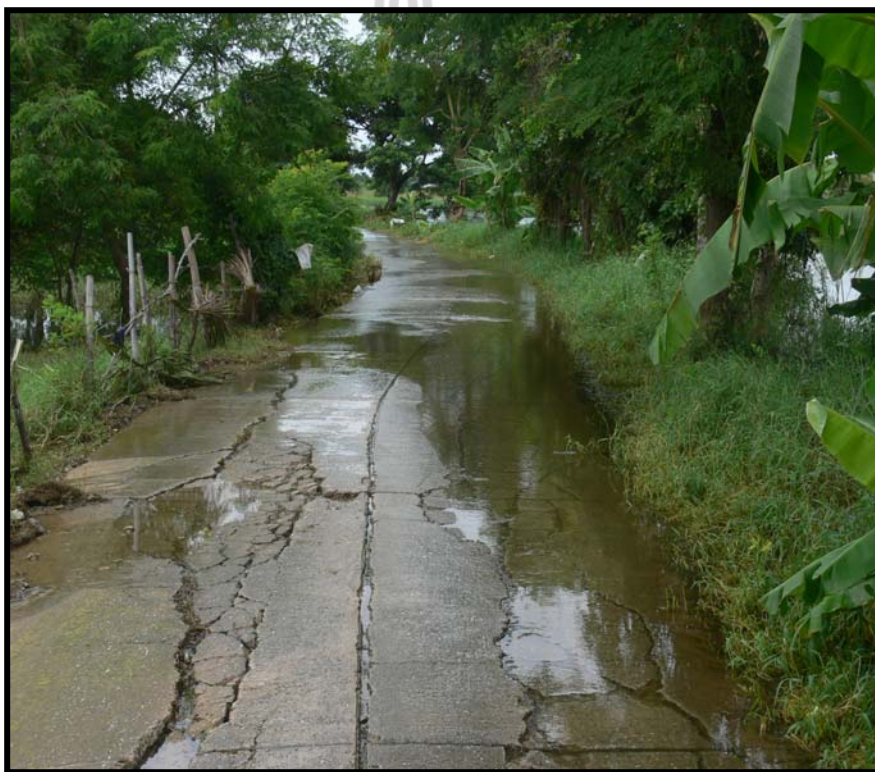
ถนนที่เกิดความเสียหายตั้งอยู่ด้านทิศตะวันตกของตำบลบ้านโพธิ์ สภาพเดิมเป็นถนนกว้าง 5 เมตร และยาว 300 เมตร พื้นที่ความเสียหายประมาณ 600 ตารางเมตร ความเสียหายมีความรุนแรงเฉพาะจุดและปานกลางตลอดแนวถนน ลักษณะความเสียหายรุนแรงที่พบเป็นการทรุดตัวต่างระดับ (Faulting) ซึ่งสังเกตได้จากแผ่นพื้นติดกันมีระดับที่แตกต่างกัน ความเสียหายเกิดจากการทรุดตัวของชั้นฐานรากไม่เท่ากันหรือความคลาดเคลื่อนจากการใช้เหล็กเสริมถ้ายน้ำหนัก (รูปที่ 4.1) ดังนั้น แนวทางการแก้ไขที่เหมาะสมที่สุดคือแนวทางที่ 3 รายละเอียดค่าก่อสร้างแสดงดังตารางที่ ก.ราคาค่าก่อสร้างมีมูลค่าประมาณ 734,200.00 บาท

รูปที่ 4.1 ความเสียหายของถนน ค.ส.ล. บ้านยู้ง หมู่ที่ 1

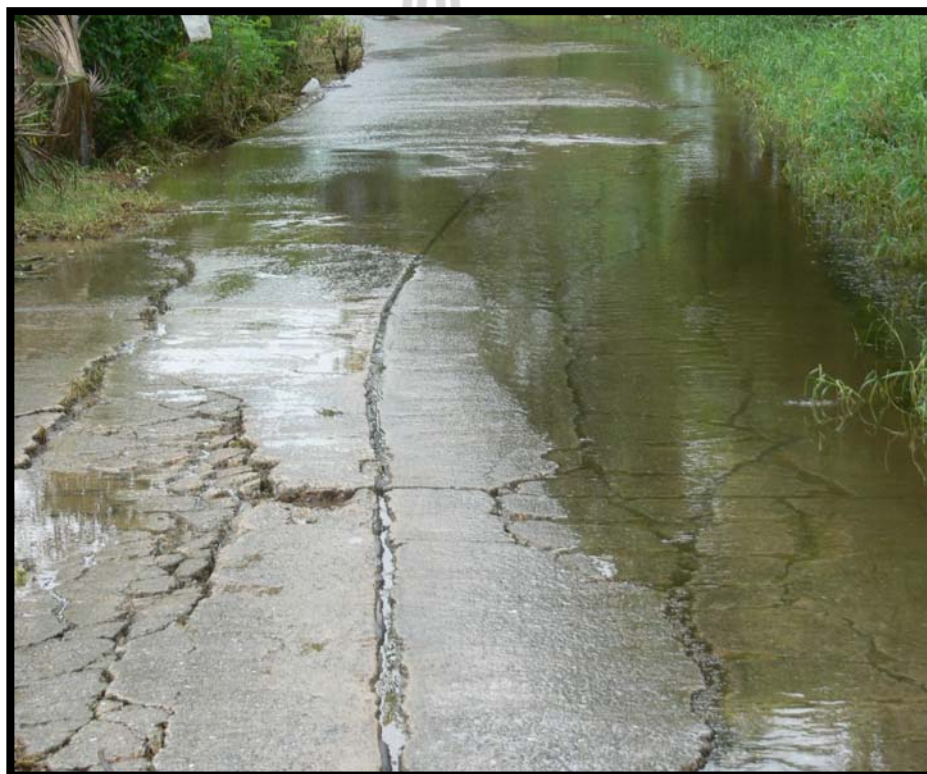
ถนนเดิมมีความกว้าง 5 เมตร และยาว 500 เมตร พื้นที่ความเสียหายประมาณ 500 ตารางเมตร เสียหายเกิดรุนแรงและเฉพาะจุด ถนนนี้ตั้งอยู่ด้านทิศใต้ของตำบลบ้านโพธิ์ ลักษณะความเสียหายเป็นการทรุดตัวต่างระดับ (Faulting) สังเกตได้จากแผ่นพื้นติดกันมีระดับที่แตกต่างกัน ความเสียหายน่าจะเกิดจากการทรุดตัวของชั้นฐานรากที่ไม่เท่ากัน หรือความคลาดเคลื่อนจากการใช้เหล็กเสริมถายน้ำหนัก (รูปที่ 4.2) ดังนั้น แนวทางการแก้ไขที่เหมาะสมที่สุดคือแนวทางที่ 1 ตารางที่ ก.2 แสดงรายละเอียดการประมาณราคาก่อสร้างด้วยแนวทางที่ 1 ราคาก่อสร้างมีมูลค่าประมาณ 264,800.00 บาท

รูปที่ 4.2 ความเสียหายของถนน ค.ส.ล. บ้านมะค่า หมู่ที่ 6

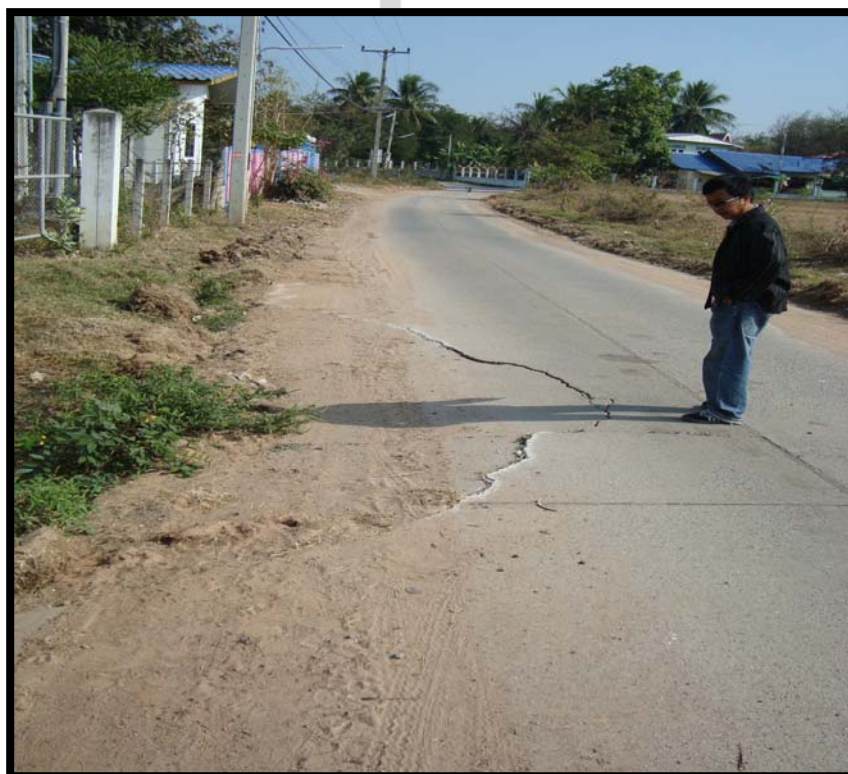
ถนนเดิมมีความกว้าง 5 เมตร และยาว 500 เมตร พื้นที่ความเสียหายประมาณ 500 ตารางเมตร เสียหายเกิดรุนแรงและเฉพาะจุด ถนนนี้ตั้งอยู่ด้านทิศตะวันตกของตำบลบ้านโพธิ์ ลักษณะความเสียหายที่เกิดขึ้นเป็นแบบ Pumping เป็นการพุ่งทะลักของน้ำที่อยู่ใต้แผ่นพื้นคอนกรีตโดยมี

วัสดุของชั้นทางผสมปูนขึ้นมาตามแนวรอยต่อหรือรอยแตกเมื่อน้ำหนักบรรทุกวิ่งผ่าน สาเหตุเกิดจากน้ำซึมผ่านลงไปตามรอยต่อหรือรอยแตกไปอยู่ใต้แผ่นพื้น เมื่อมีรถวิ่งผ่านพื้นมีการกระดกตัวขึ้นลงตรงบริเวณรอยต่อหรือรอยแตก เกิดแรงอัดทำให้น้ำพุทะลักขึ้นมามากจนผิวจราจร (รูปที่ 4.3) ดังนั้น แนวทางการแก้ไขที่เหมาะสมที่สุดคือแนวทางที่ 1 ตารางที่ ก.2 แสดงรายละเอียดการประมาณราคาก่อสร้างด้วยแนวทางที่ 1 สำหรับถนนเส้นนี้ ราคาก่อสร้างมีมูลค่าประมาณ 264,800.00 บาท

รูปที่ 4.3 ความเสียหายของถนน ค.ส.ล. บ้านมะค่าพัฒนา หมู่ที่ 10

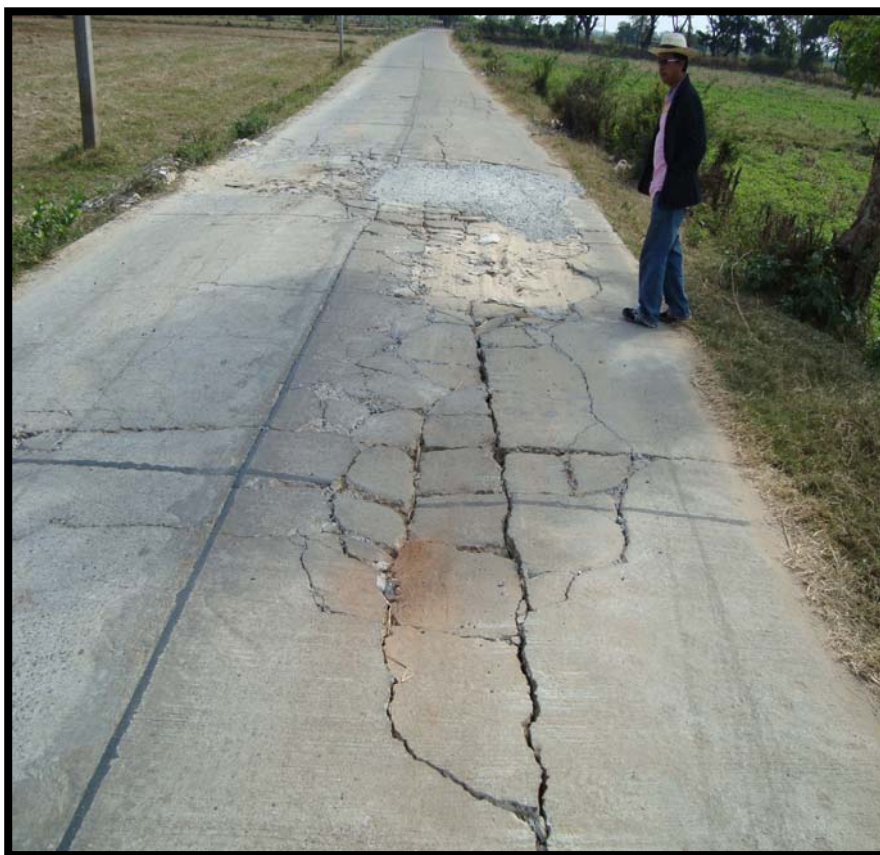
ถนนเดิมมีความกว้าง 5 เมตร และยาว 1000 เมตร พื้นที่ความเสียหายประมาณ 500 ตารางเมตร เสียหายมีความรุนแรงและเกิดขึ้นเฉพาะจุด ถนนนี้ตั้งอยู่ด้านทิศใต้ของตำบลบ้านโพธิ์ ลักษณะความเสียหายเป็นการทรุดตัวต่างระดับ (Faulting) สังเกตได้จากแผ่นพื้นติดกันมีระดับที่แตกต่างกัน ความเสียหายเกิดจากการทรุดตัวของชั้นฐานรากที่ไม่เท่ากัน หรือความคลาดเคลื่อน

จากการใช้เหล็กเสริมถ้าย่น้ำหนัก (รูปที่ 4.4) ดังนั้น แนวทางการแก้ไขที่เหมาะสมที่สุดคือแนวทางที่ 1 ตารางที่ ก.4 แสดงรายละเอียดการประมาณราคาค่าก่อสร้างด้วยแนวทางที่ 1 สำหรับถนนเส้นนี้ ราคาค่าก่อสร้างมีมูลค่าประมาณ 264,800.00 บาท

รูปที่ 4.4 ความเสียหายของถนน ค.ส.ล. บ้านวังหิน หมู่ที่ 5 (เส้นที่ 1)

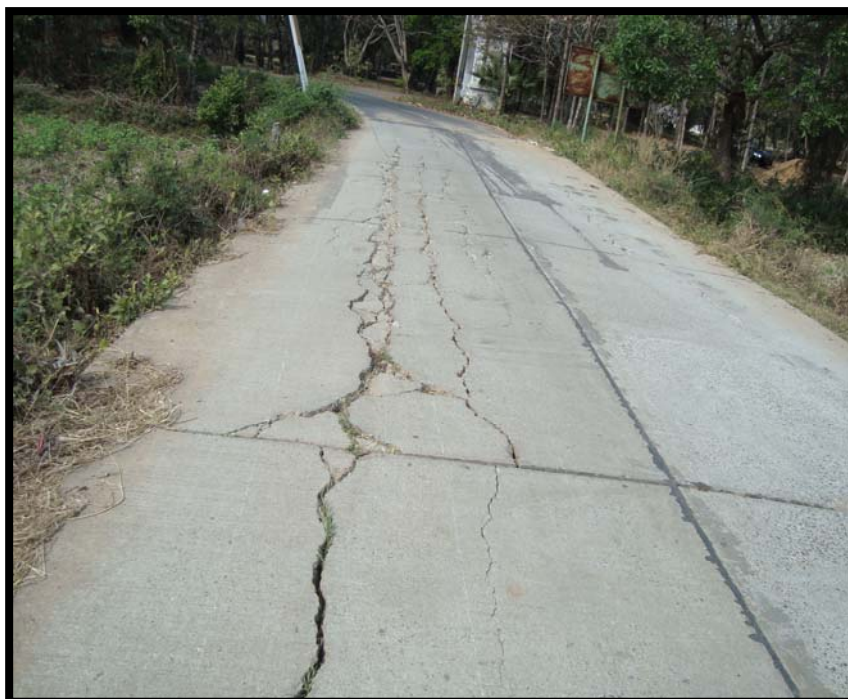
รูปที่ 4.6 ความเสียหายของถนน ค.ส.ล. บ้านวังหิน หมู่ที่ 5 (เส้นที่ 3)

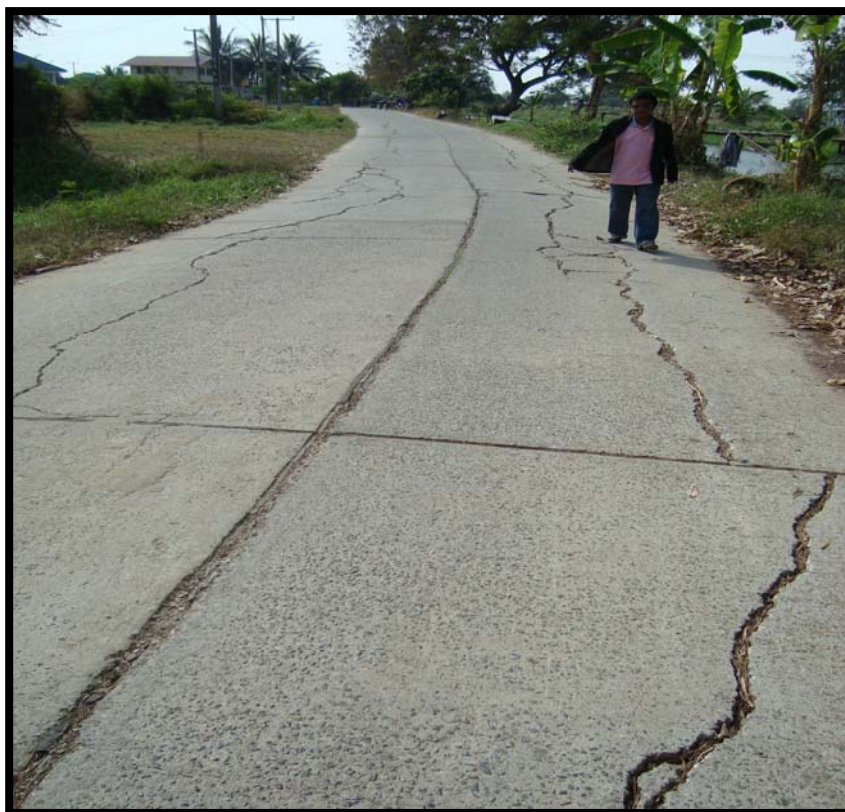
ถนนเดิมมีความกว้าง 5 เมตร และยาว 500 เมตร พื้นที่ความเสียหายประมาณ 500 ตารางเมตร ความเสียหายมีความรุนแรงและเกิดขึ้นเฉพาะจุด ถนนนี้ตั้งอยู่ด้านทิศใต้ของตำบลบ้านโพธิ์ ลักษณะความเสียหายเป็นการทรุดตัวต่างระดับ (Faulting) สืบเนื่องจากแผ่นพื้นติดกันมีระดับที่แตกต่างกัน ความเสียหายอาจเกิดจากการทรุดตัวของชั้นฐานรากที่ไม่เท่ากัน หรือความคลาดเคลื่อนจากการใช้เหล็กเสริมถายน้ําน้ํัก (รูปที่ 4.7) ดังนั้น แนวทางการแก้ไขที่เหมาะสมที่สุดคือ แนวทางที่ 1 ตารางที่ ก.8 แสดงรายละเอียดการประมาณราคาก่อสร้างด้วยแนวทางที่ 1 ราคาก่อสร้างมีมูลค่าประมาณ 264,800.00 บาท

รูปที่ 4.7 ความเสียหายของถนน คสล. บ้านวังหิน หมู่ที่ 5 (เส้นที่ 4)

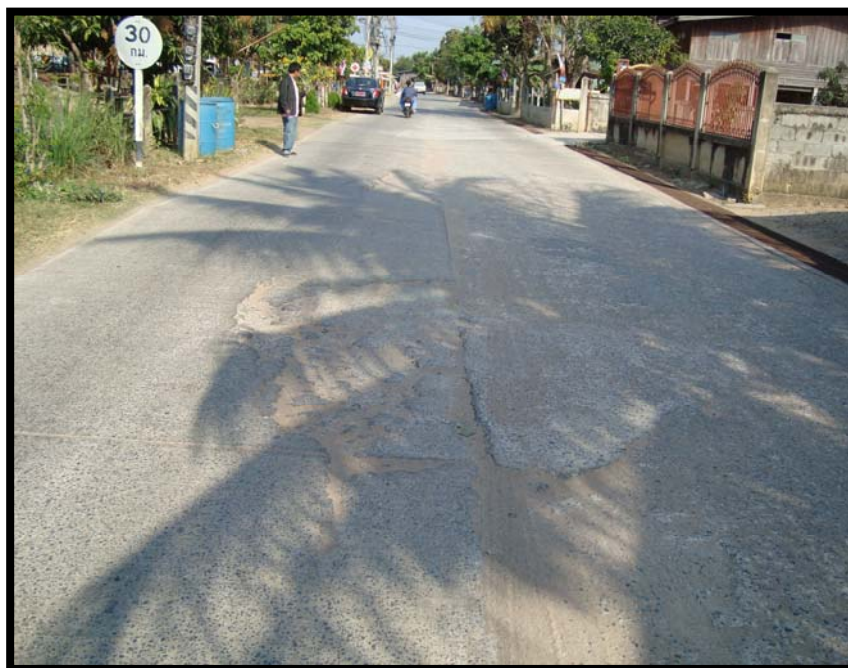
ถนนเดิมมีความกว้าง 5 เมตร และยาว 500 เมตร พื้นที่ความเสียหายประมาณ 500 ตารางเมตร ความเสียหายเกิดขึ้นทั้งเส้นแต่ไม่รุนแรง ถนนนี้ตั้งอยู่ด้านทิศใต้ของตำบลบ้านโพธิ์ ลักษณะความเสียหายเป็นผิวทางหลุดร่อน (Scaling) ลักษณะความเสียหายผิวนั้นคล้ายหน้าข้าวตัง เนื่องจากการหลุดร่อนของวัสดุ Cement mortar ตรงส่วนบนของผิวหน้า สาเหตุอาจเกิดจากวัสดุมวลรวมสกปรกและมีน้ำขังเป็นเวลานานหรือ Cement Paste ส่วนบน ปริมาณน้ำสูงมากเกินไป (รูปที่ 4.8) ดังนั้น แนวทางการแก้ไขที่เหมาะสมมี 2 ทางเลือกคือ แนวทางที่ 1 และ 2 รายการประมาณราคาก่อสร้างแสดงดังตารางที่ ก.9 และ ก.10 จะเห็นว่าราคาก่อสร้างของแนวทางที่ 1 มีมูลค่าประมาณ 264,800.00 บาท ส่วนแนวทางเลือกที่ 2 มีมูลค่าประมาณ 800,000.00 บาท แต่เนื่องจากถนนนี้เป็นเส้นทางสายหลักที่เชื่อมต่อระหว่างตำบลหนึ่งไปอีกตำบลหนึ่ง คือตำบลบ้านโพธิ์กับตำบลหนองงูเห่าล้อม จึงทำให้มีการสัญจรของยานพาหนะเป็นจำนวนมาก เพื่อรองรับจำนวนของยานพาหนะที่เพิ่มมากขึ้นในอนาคตและพิจารณาถึงความคุ้มค่าในอนาคต แนวทางที่ 2 จึงเป็นแนวทางที่เหมาะสมที่สุด ถึงแม้จะมีค่าการก่อสร้างที่สูงกว่าทางที่ 1

รูปที่ 4.8 ความเสียหายของถนน คสล. บ้านวังหิน หมู่ที่ 5 (เส้นที่ 5)
