วิศวกรรมโยธาแห่งชาติ ครั้งที่ ๑๑

การวิบัติของคันดินอ่างเก็บน้ำขนาดใหญ่ในชั้นดินเหนียวกระจายตัวแทรกด้วยชั้นดินเหนียววมตัว

**FAILURE OF SLOPE OF A LARGE RESERVOIR CONSTRUCTED ON DISPERSIVE
CLAY INTERBEDDED WITH EXPANSIVE CLAY**

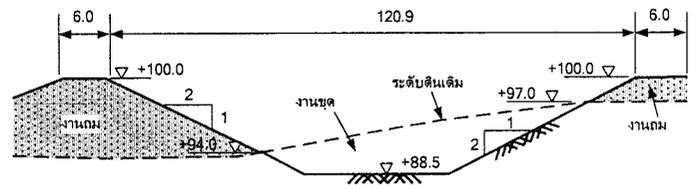
รูปที่ 2 รูปตัดแนวตั้งฉากกับคันดิน (รูปตัด B-B) แสดงแนวระดับดินเดิมและความระดับของงานขุดและงานถม

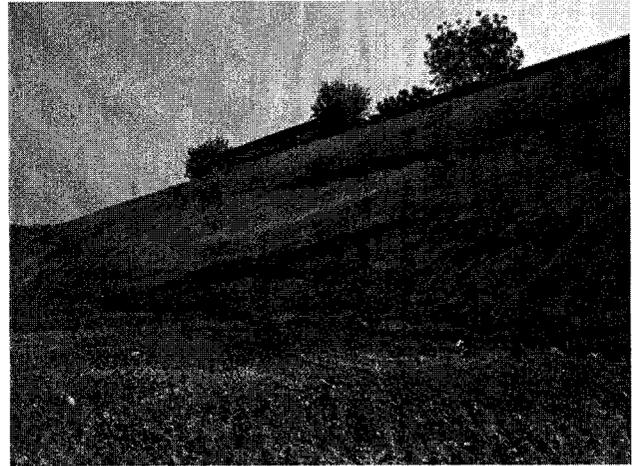
รูปที่ 3 รอยแยกที่เกิดขึ้นเมื่อก่อสร้างเสร็จในเดือนกุมภาพันธ์ซึ่งเป็นช่วงที่ไม่มีฝนตก

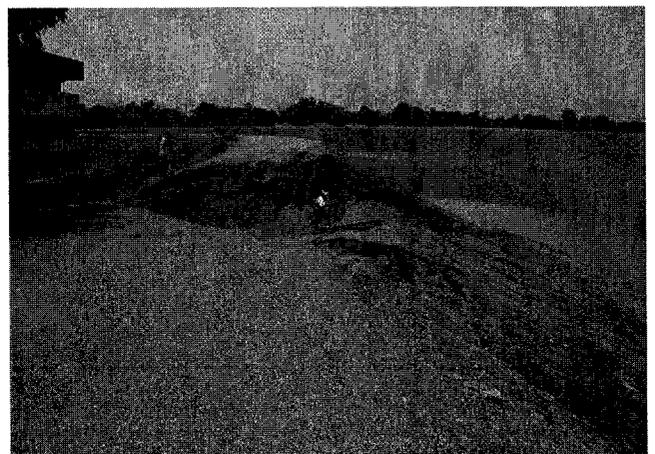
อ่างเก็บน้ำนี้สร้างใกล้กับอาคารคอนกรีตเสริมเหล็กสองชั้นรูปตัวแอล และอาคารคอนกรีตเสริมเหล็กสองชั้นรูปสี่เหลี่ยมจัตุรัส ผังของอ่างเก็บน้ำไม่เป็นรูปเรขาคณิตมีความกว้างของอ่าง บริเวณที่เกิดปัญหาการเคลื่อนตัวเท่ากับ 120.9 เมตร คันดินตามแบบก่อสร้างมีความลาดชันเท่ากับ 2:1 ปากอ่างเก็บน้ำโดยรอบจะก่อสร้างเป็นถนนกว้างประมาณ 6 เมตร พื้นผิวดินเดิมก่อนการก่อสร้างจะเป็นพื้นที่ซึ่งมีความลาดโดยที่ด้านที่ติดกับอาคารจะมีระดับดินเดิมสูงกว่า จากลักษณะการลาดเทของดินเดิมนี้ทำให้บางส่วนของ การก่อสร้างเป็นการขุดลอกดินออกและนำดินที่ขุดลอกนั้นขึ้นมามถมก่อสร้างเป็นคันดิน จากรูปที่ 2 ซึ่งเป็นรูปตัดตั้งฉากกับคันดินจะเห็นว่าส่วนที่ติดกับอาคาร กสส. 2 ชั้นจะต้องถมคันดินขึ้นมาสูง 3 เมตร ส่วนด้านตรงข้ามจะเป็นด้านที่มีระดับดินเดิมต่ำกว่าจึงต้องขุดดินขึ้นมาถมสูงประมาณ 6 เมตร การก่อสร้างได้แล้วเสร็จในเดือนกุมภาพันธ์ซึ่งเป็นช่วงที่ไม่มีฝนตก ซึ่งในขณะนั้นได้เกิดรอยแยกขึ้นบนลาดคันดินและดินบริเวณลาดคันดินชุ่มไปด้วยน้ำและมีน้ำเจิ่งนองบริเวณก้นอ่าง (รูปที่ 3) หลังจากนั้นได้มีฝนตกหนักในเดือนมิถุนายนทำให้รอยแยกขยายใหญ่ขึ้นจนเห็นได้อย่างชัดเจนบนผิวถนน และในเดือนกรกฎาคมคันดินตรงบริเวณที่เกิดรอยแยกก็ได้เคลื่อนตัวจนเกิดการวิบัติ (รูปที่ 4) ซึ่งคณะผู้เขียนได้ทำการสำรวจและตรวจวัด

รูปที่ 4 คันดินหลังจากเกิดการวิบัติในเดือนกรกฎาคม

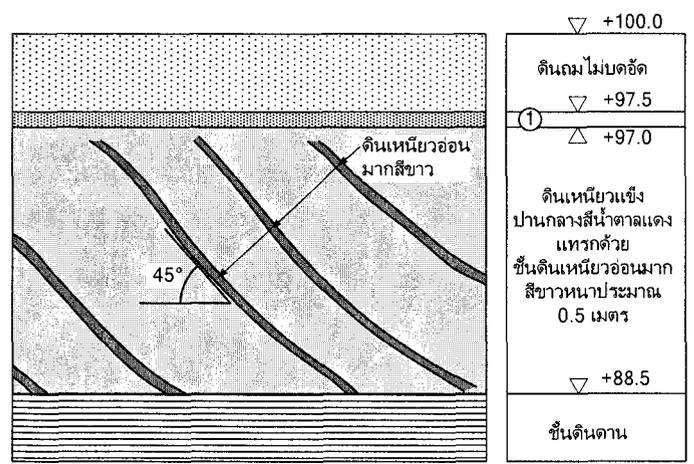
เนื่องจากการก่อสร้างอ่างเก็บน้ำได้มีการขุดลอกเพื่อเปิดหน้าดินทำให้สามารถเห็นรูปตัดชั้นดินได้อย่างชัดเจน ซึ่งชั้นดินส่วนใหญ่ในบริเวณโครงการก่อสร้างจะวางตัวอยู่ในแนวราบโดยมีความลาดเทของชั้นดินไม่มาก และเมื่อพิจารณาจากพื้นที่ใกล้เคียงกับโครงการก็พบว่าชั้นดินมีความสม่ำเสมอ เมื่อพิจารณารูปตัดชั้นดินในบริเวณที่เกิดการวิบัติ (รูปที่ 5) พบว่าชั้นดินเดิมบริเวณที่เกิดการวิบัติจะเป็นชั้นดินอินทรีย์ที่บอบบางขึ้น

ดินกรวดหนาประมาณ 0.5 เมตรถัดลงไปเป็นชั้นดินซึ่งมีสีน้ำตาลแดงหนาประมาณ 8.5 เมตร ชั้นดินนี้จะมีชั้นดินสีขาวยาวหนาประมาณ 0.5 เมตรแทรกอยู่เป็นช่วงๆ โดยชั้นดินสีขาวนี้จะเรียงทำมุมประมาณ 45 องศา กับแนวราบ ส่วนชั้นดินถัดลงไปจากชั้นนี้จะเป็นชั้นดินดานซึ่งผิวของชั้นดินดานนี้จะเป็นระดับกันอ่าง เมื่อเก็บตัวอย่างดินมาทดสอบในห้องปฏิบัติการด้วยกระบอกเก็บตัวอย่างที่ผิวของลาดคันดินโดยการเก็บตัวอย่างจะเลือกเก็บตัวอย่างดินที่ชุ่มน้ำ จากผลการทดสอบพบว่าดินสีน้ำตาลแดงเป็นดินเหนียวที่มีความเป็นพลาสติกสูง (CH) มีค่า Plasticity index เท่ากับ 39.4 เปอร์เซ็นต์ และมีกำลังรับแรงเฉือนแบบ Unconfined compression (UCS) เท่ากับ 7 ตันต่อตารางเมตร ค่า Activity เท่ากับ 0.99 ส่วนดินสีขาวที่แทรกอยู่ในชั้นดินสีน้ำตาลแดงเป็นดินเหนียวอ่อนมาก (CH) มีค่า Plasticity index เท่ากับ 165.1 เปอร์เซ็นต์ และมีกำลังรับแรงเฉือน (UCS) เท่ากับ 2.5 ตันต่อตารางเมตร ค่า Activity เท่ากับ 1.94 ซึ่งจากค่า Activity ของดินเหนียวอ่อนสีขาวจะเห็นว่ามีความค่าค่อนข้างสูงซึ่งจัดเป็นดินที่มีโอกาสที่จะเกิดการบวมตัว จึงได้มีการทดสอบการบวมตัวโดยไม่มีน้ำหนักกดทับ ผลการบวมตัวโดยไม่มีน้ำหนักกดทับมีค่าเป็น 75 เปอร์เซ็นต์ ซึ่งเมื่อเปรียบเทียบกับรายงานของ Dawson (1953) พบว่าเป็นการบวมตัวที่อยู่ในระดับสูง ระดับน้ำใต้ดินในบริเวณโครงการจะอยู่ในระดับที่ลึกมากซึ่งจะสังเกตได้จากที่ดินที่ขุดขึ้นมาในขณะที่ก่อสร้างจะเป็นดินแห้งที่ไม่มีน้ำชุ่มน้ำ น้ำที่พบที่ผิวดินจะเป็นน้ำที่เกิดจากน้ำทิ้งจากอาคาร

รูปที่ 5 รูปตัดแนวขนานกับคันดิน (รูปตัด A-A) แสดงแนวชั้นดิน และแนวชั้นดินสีขาวยาวหนาประมาณ 0.5 เมตรที่เอียงตัวทำมุม 45° กับแนวราบ

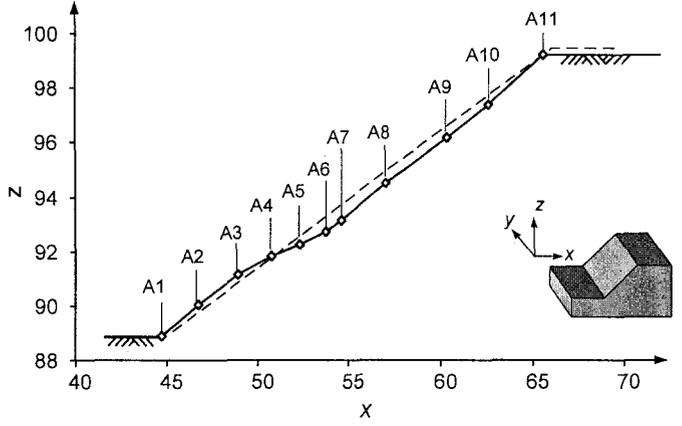
รูปที่ 6 ตำแหน่งของหมุดสำรวจบนคันดินที่ทำการตรวจวัดเส้นประแสดงคันดินตามแบบก่อสร้าง และเส้นทึบแสดงพื้นผิวที่ได้จากการสำรวจ

ผลการตรวจวัดจะอยู่ในรูปของการอ้างอิงจากค่าเริ่มต้น โดยจากรูปที่ 6 จะเห็นได้ว่าลาดคันดินได้เคลื่อนตัวจากลาดคันดินตามแบบก่อสร้างไปบ้างแล้ว เนื่องจากไม่สามารถระบุค่าพิกัดของหมุดก่อนที่คันดินจะมีการเคลื่อนตัวได้จึงได้เลือกใช้ค่าพิกัดที่สำรวจได้ในครั้งแรกเป็นค่าเริ่มต้น ผลการตรวจวัดแสดงในรูปของการเปลี่ยนแปลงตำแหน่งของหมุดในแนวแกน x ซึ่งเป็นแนวแกนราบตั้งฉากกับคันดิน และแนวแกน y ซึ่งเป็นแนวแกนราบขนานกับคันดิน และแนวแกน z ซึ่งเป็นแกนตั้ง ผลการตรวจวัดแสดงดังรูปที่ 7 ถึงรูปที่ 9 จากผลการตรวจวัดพบว่าหมุดบนลาดคันดินเคลื่อนตัวในแนวราบเป็นระยะมากที่สุดเท่ากับ 6 เมตรเมื่อวันที่ 63 นับจากวันที่สำรวจวันแรก และคันดินได้เกิดการยุบตัวลงมาโดยที่หมุดที่อยู่บนปากอ่าง (A11) จะทรุดตัวลงมากที่สุดเป็นระยะประมาณ 3.9 เมตรในวันที่ 63 นับจากวันที่สำรวจวันแรกเช่นกัน ส่วนการเคลื่อนตัวของหมุดทางด้านข้างนั้นเกิดขึ้นไม่มากนักซึ่งค่าการเคลื่อนตัวด้านข้างมากที่สุดมีค่าประมาณ 0.7 เมตร

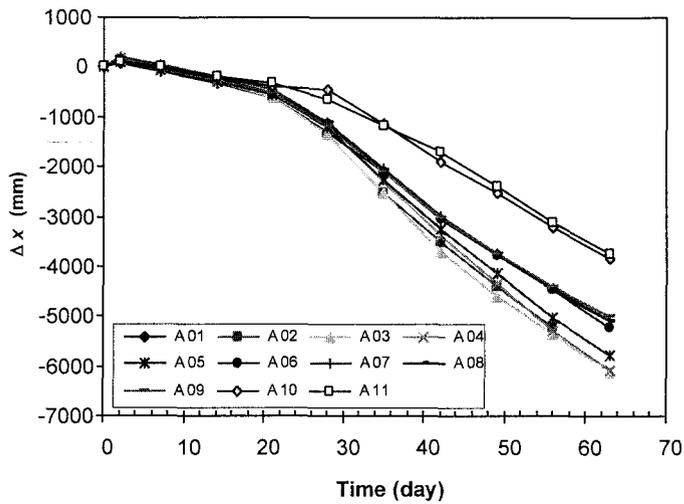
รูปที่ 7 การเคลื่อนตัวของหมุดในแนวตั้งฉากกับคันดิน (แกน x) เทียบกับเวลา

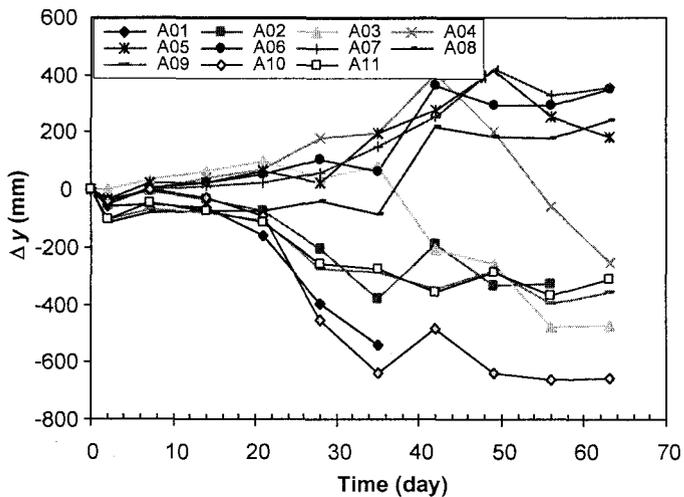
รูปที่ 8 การเคลื่อนตัวของหมุดในแนวขนานกับคันดิน (แกน y) เทียบกับเวลา

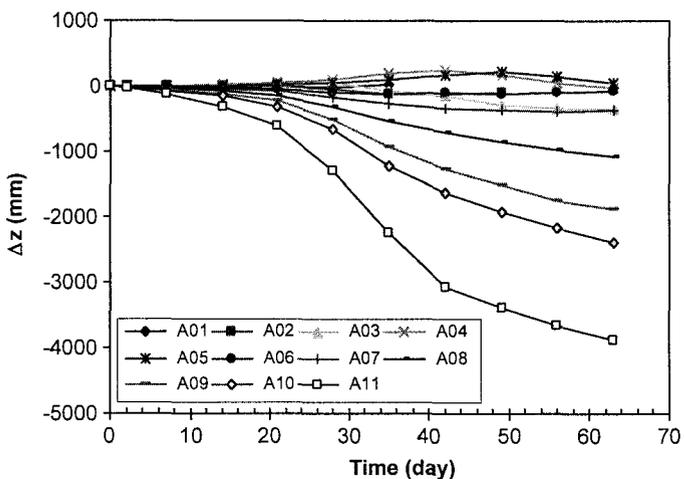
รูปที่ 9 การเคลื่อนตัวของหมุดในแนวตั้ง (แกน z) เทียบกับเวลา

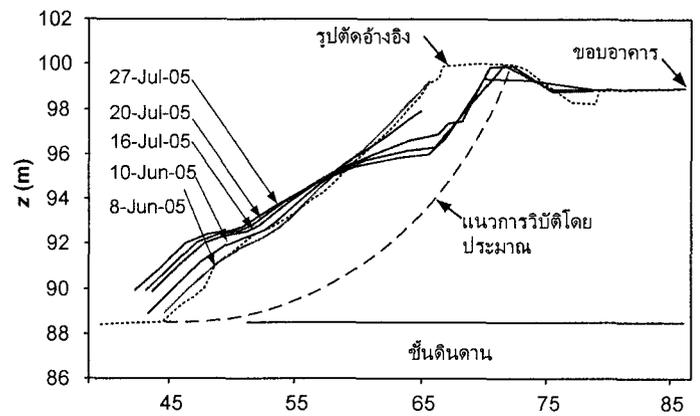
ซึ่งเมื่อนำค่าพิกัดของหมุดมาเขียนเป็นเส้นแสดงตำแหน่งของผิวดินที่เวลาต่างๆกันเราจะประมาณแนวของการวิบัติได้ดังเส้นประ ในรูปที่ 10 ซึ่งการประมาณนี้มีสมมุติฐานว่าแนวการวิบัติไม่ลึกเกินกว่าขอบเขตของชั้นดินดานและสมมุติให้แนวการวิบัติเป็น

รูปที่ 10 ขอบเขตของการวิบัติซึ่งคาดคะเนจากผลการตรวจวัด

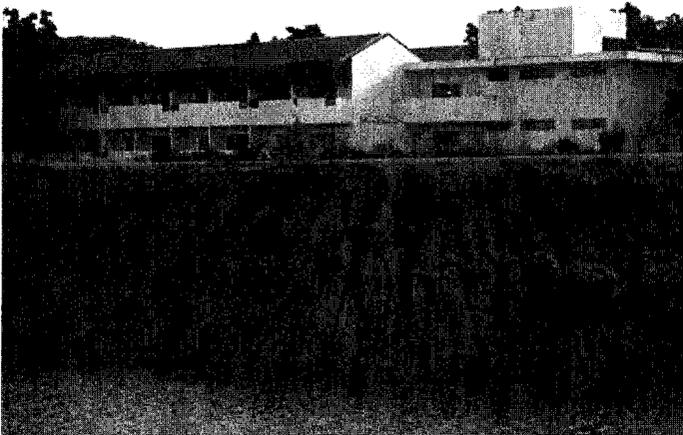
จากการสังเกตลักษณะของคันดินที่ไม่เกิดการวิบัติพบว่าดินถูกกัดเซาะเนื่องจากน้ำฝนอย่างรุนแรงดังรูปที่ 11 ซึ่งสันนิษฐานได้ว่าดินในบริเวณนี้เป็นดินเหนียวกระจายตัว ซึ่งถ้าไม่ได้ทำการทดสอบการกระจายตัวอาจจะตีความว่าดินเหนียวมีการยึดเกาะกันดี แต่เมื่อนำไปทดสอบ Crumb test พบว่าดินจัดอยู่ในระดับ 3 ตาม Sherard et al. (1976) และเมื่อนำไปทดสอบ Pinhole test ตามมาตรฐาน ASTM D 4647 พบว่าดินเมื่อมีความชื้นในดินต่ำจะได้ผลการทดสอบจัดอยู่ในประเภท D1 ซึ่งเกิดการพังของรูเจาะอย่างรวดเร็วเมื่อใช้ระดับน้ำทดสอบ 50 มิลลิเมตร (รูปที่ 12) จากผลการทดสอบที่แสดงว่าดินเป็นดินเหนียวกระจายตัวนี้แสดงว่าดินอาจจะมีการถูกกัดเซาะจนเป็นโพรงซึ่งทำให้เกิดการไหลของน้ำผ่านโพรงในดินเหนียวเหล่านี้ในลักษณะเป็นตาน้ำ อันจะทำให้คันดินในบริเวณคันดินชุ่มน้ำอย่างรวดเร็วและมีกำลังรับแรงเฉือนลดลง

รูปที่ 11 แสดงการถูกกัดเซาะของคันดินจนเป็นร่องเนื่องจากดินเป็นดินเหนียวกระจายตัว

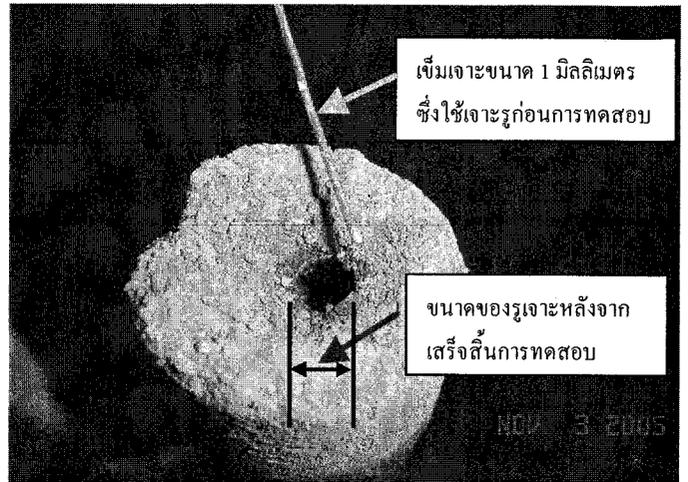
รูปที่ 12 ผลการทดสอบแสดงให้เห็นถึงขนาดของรูเจาะที่ขยายใหญ่ขึ้นหลังจากปล่อยให้ น้ำกลั่นไหลผ่านด้วยระดับความสูงของน้ำ 50 มิลลิเมตร

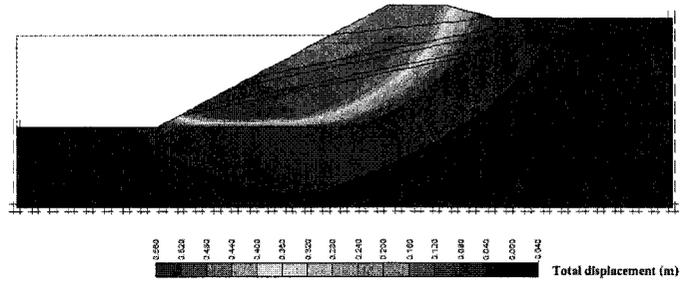
ผลการวิเคราะห์เสถียรภาพของคันดินแสดงในรูปของการเคลื่อนตัวของคันดินในรูปที่ 13 ซึ่งจะเห็นได้ว่าแนวการวิบัติของคันดินที่ได้จากการคำนวณเป็นส่วนโค้งของวงกลมโดยที่มีเส้นสัมผัสอยู่ที่ชั้นดินดาน ซึ่งเมื่อเปรียบเทียบกับแนวการวิบัติที่ได้จากแบบจำลองไฟไนท์อิลิเมนต์ในรูปที่ 13 กับแนวการวิบัติที่ประมาณจากผลการตรวจวัดในรูปที่ 10 และภาพถ่ายในรูปที่ 4 จะเห็นได้ว่ามีรูปแบบที่ใกล้เคียงกัน ในรูปที่ 14 แสดงถึงการวิบัติของดินในระยะที่ 2 ของการคำนวณ โดยที่โดยที่อิลิเมนต์ที่ผิวของคันดินได้ถึงจุดครากที่การเคลื่อนตัวประมาณ 0.1 เมตร

รูปที่ 13 ผลการคำนวณแสดงถึงแนวการวิบัติซึ่งเป็นส่วนโค้งของวงกลมที่ได้จากการคำนวณด้วยวิธีไฟไนท์อิลิเมนต์

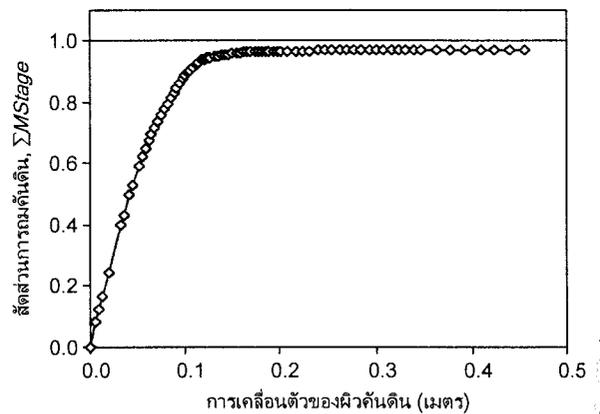
รูปที่ 14 แสดงสัดส่วนที่คันดินถูกถล่มกับการเคลื่อนตัวของผิวคันดิน
