การพัฒนาคอมพิวเตอร์ซอฟต์แวร์เพื่อใช้ในการวิเคราะห์และออกแบบ  
ความลาดชันของชั้นหิน โดยใช้กรณีศึกษาความรู้และประสบการณ์  
จากผู้เชี่ยวชาญ

**Development of Computer Software for Analysis and Design of Rock  
Slopes Based on Expert's Knowledge and Experience**

รองศาสตราจารย์ ดร. กิตติเทพ เพื่องขอ  
สาขาวิชาเทคโนโลยีชีรภ์  
สำนักวิชาวิศวกรรมศาสตร์  
มหาวิทยาลัยเทคโนโลยีสุรนารี

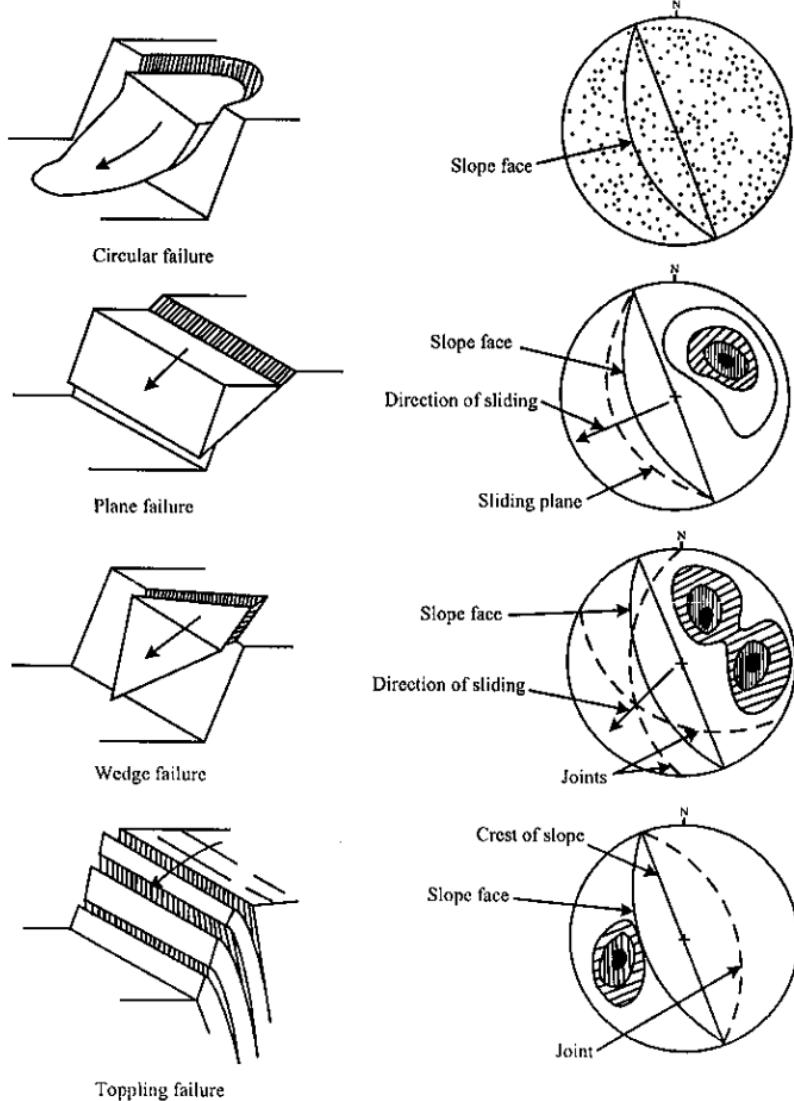
รูปที่ 1.1 รูปแบบต่าง ๆ ของการพังทลายของหน้าดินตามเก็ยของมวลหิน และเบริชเพิ่บกับทิศทางของการแทะและนูนเทิ่นรูปแบบของ Stereoplots (จาก Hock and Bray, 1981)

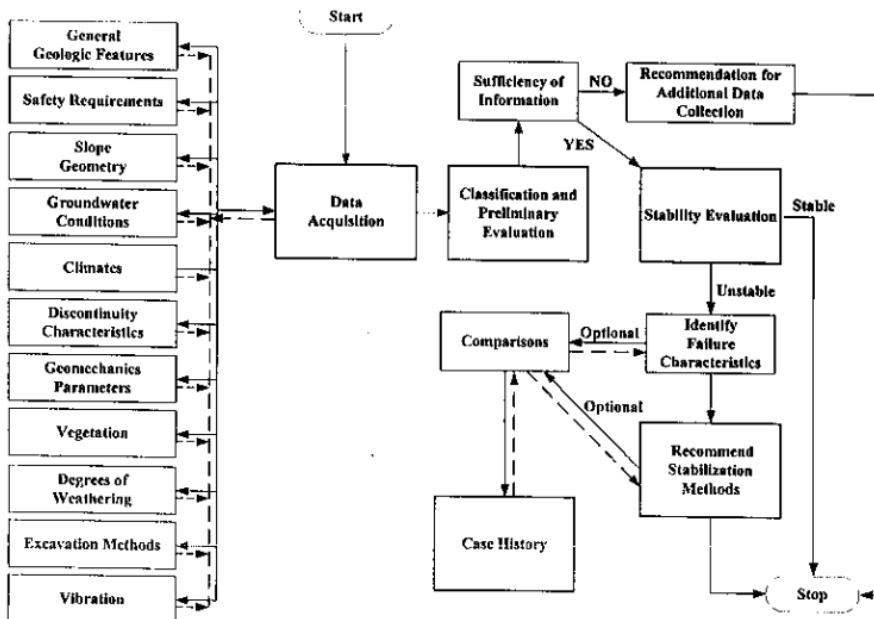
รูปที่ 3.1 แสดงเครือข่ายแนวคิดโดยทั่วไปของคอมพิวเตอร์ซอฟต์แวร์ที่สร้างเป็น ความสัมพันธ์ของ 4 องค์ประกอบหลัก คือ 1) ส่วนรับข้อมูล (Data acquisition) 2) ส่วนการจำแนก ลักษณะความลาดเอียงมวลหินและประเมินข้อมูลเบื้องต้น (Classifications and preliminary evaluation) 3) ส่วนประเมินผลโดยภาพความลาดเอียงมวลหิน (Stability evaluation) และ 4) เทคนิค การออกแบบการค้าขันของผู้เชี่ยวชาญ (Recommended stabilization methods) ส่วนประกอบเหล่านี้ ได้ดำเนินการเรียงอ่อนถ้วนเพื่อนำข้อมูลมาประเมินในรูปแบบต่าง ๆ ซึ่งผลลัพธ์ที่ได้จะนำไป ทราบค่าตอบโภชนาญาณในรูปของความกว้างจะเป็นของการพังทลาย และในรูปของการออกแบบการค้าขัน

รูปที่ 3.1 เครื่องข่ายแนวคิด โดยทั่วไปของคอมพิวเตอร์ซอฟต์แวร์ สำหรับใช้ในการวิเคราะห์ และออกแบบความถabilitiy ของชั้นดิน

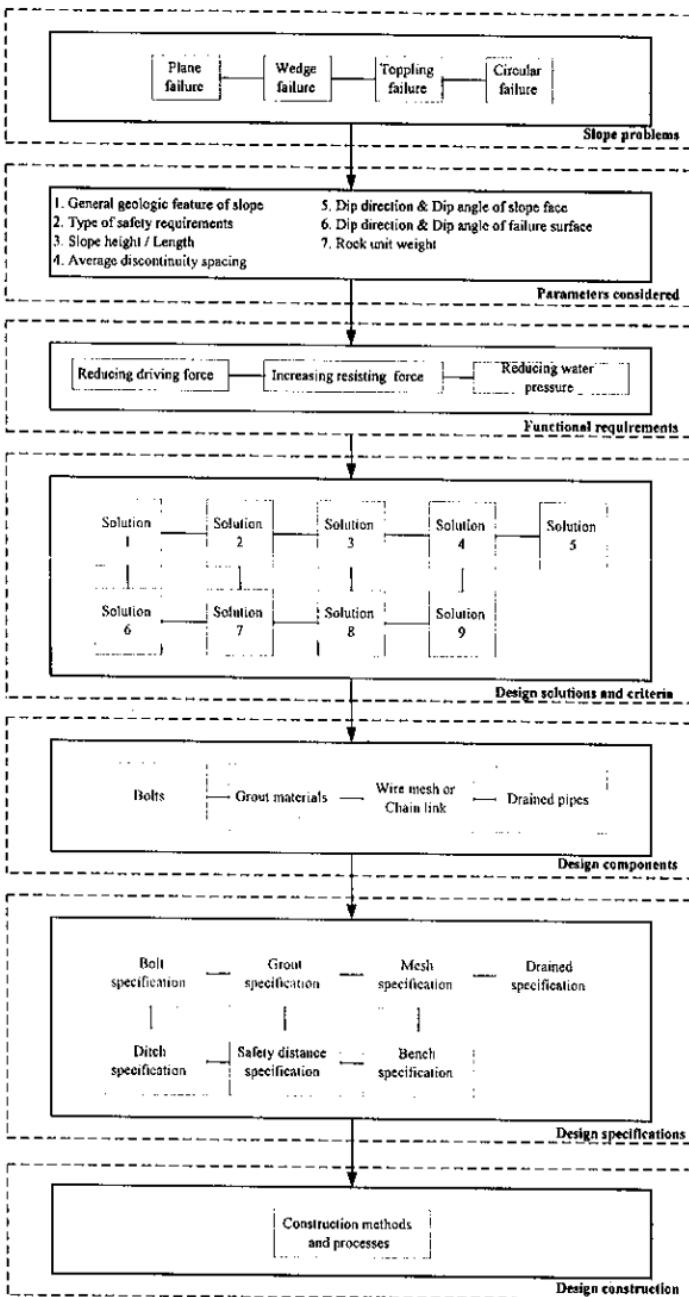
รูปที่ 3.2 แผนภูมิของกระบวนการออกแบบและการคำนวณความลาดเอียงมวลหิน

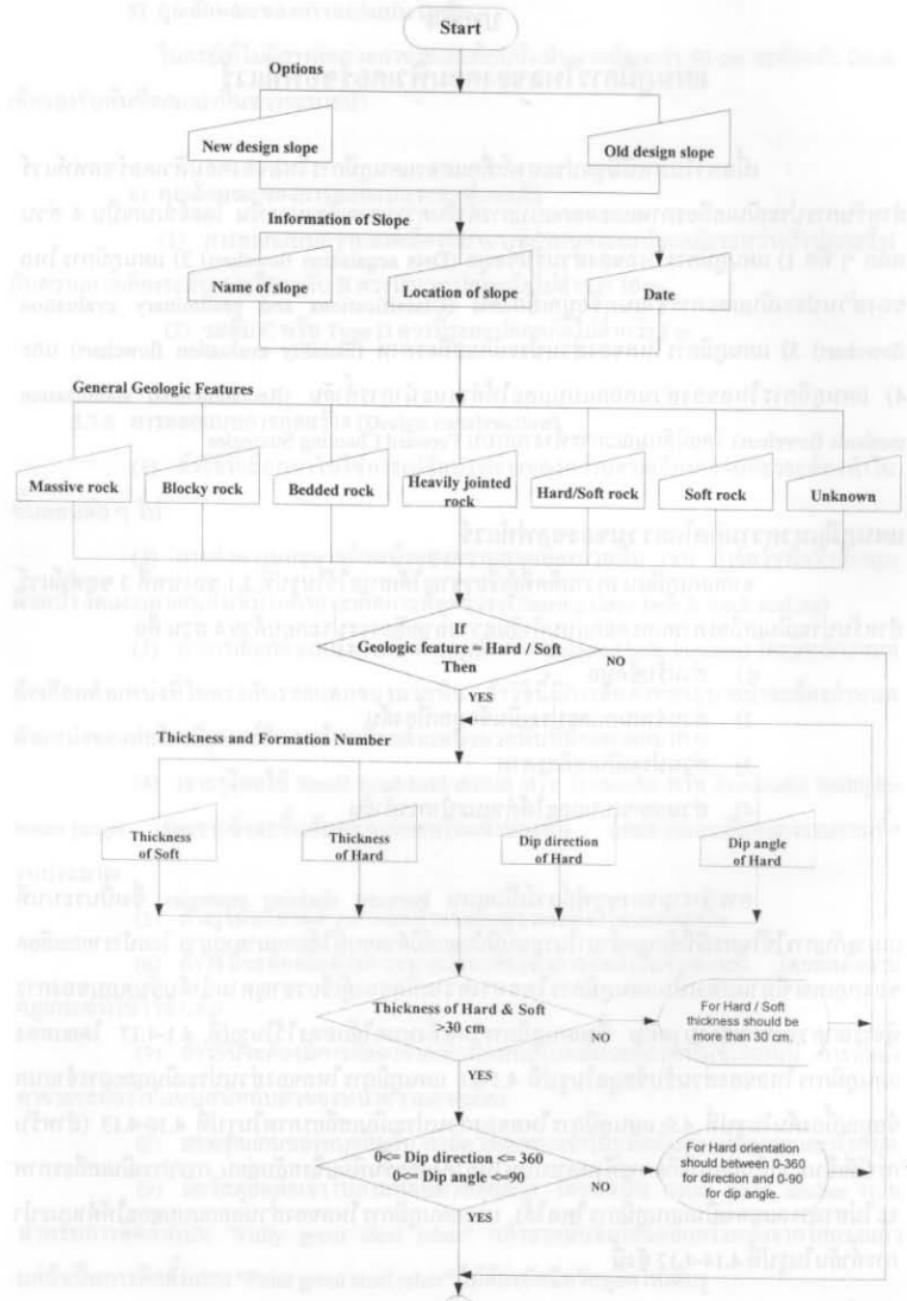
รูปที่ 4.1 แผนภูมิการ ไอลส่วนรับข้อมูล

การทำงานของซอฟต์แวร์เป็นแบบ Forward chaining strategies ซึ่งเป็นระบบที่ เหมาะกับการใช้ในการถือที่ข้อมูลเข้ามายังระบบมีข้อดีคือทำรอบที่ได้ออกมากามาก โดยนำรายละเอียด ของกฎเกณฑ์มาแสดงเป็นแผนภูมิการไหลทางความคิดของผู้เชี่ยวชาญตามลำดับขั้นตอนของการ พิจารณาความลึกอ้างมวลหิน ซึ่งแผนภูมิการไหลทั้งหมดได้แสดงไว้ในรูปที่ 4.1-4.17 โดยแสดง แผนภูมิการไหลของส่วนรับข้อมูลในรูปที่ 4.1-4.8 แผนภูมิการไหลของส่วนประเมินและการจำแนก ข้อมูลเบื้องต้นในรูปที่ 4.9 แผนภูมิการไหลของส่วนประเมินเสถียรภาพในรูปที่ 4.10-4.13 (สำหรับ กรณีที่เป็นมวลหินอ่อนที่เกิดการพังทลายแบบไฟล์ได้งดและชั้นหินแข็งสลับอ่อน การประเมินเสถียรภาพ จะไม่สามารถแสดงเป็นแผนภูมิการไหลได้) และแผนภูมิการไหลของส่วนออกแบบและให้คำแนะนำ การค้าขั้นในรูปที่ 4.14-4.17 ดังนี้

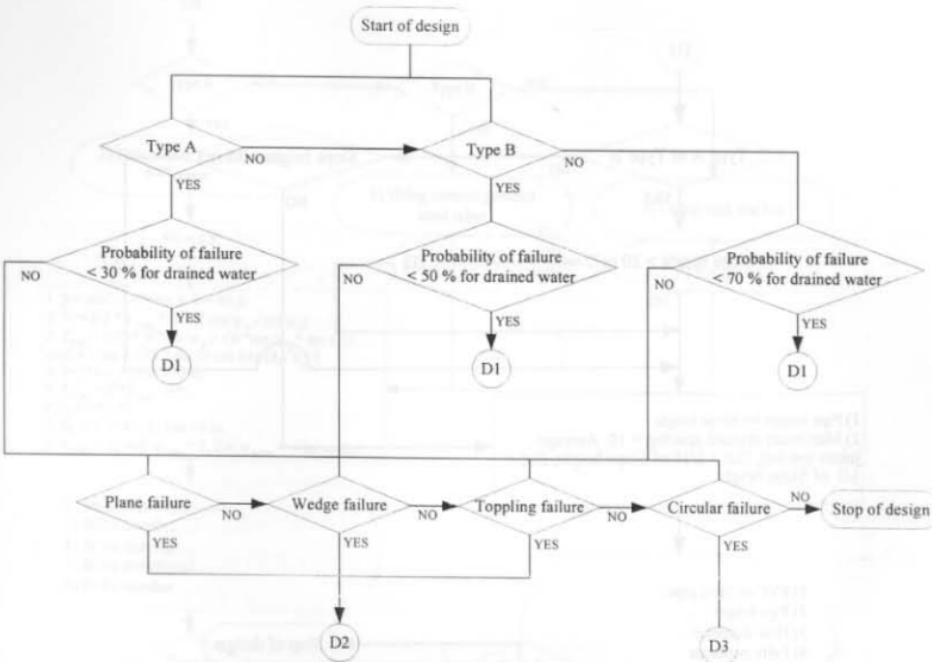
รูปที่ 4.14 แผนภูมิการให้ผลส่วนของแบบและให้คำแนะนำการค้าขัน

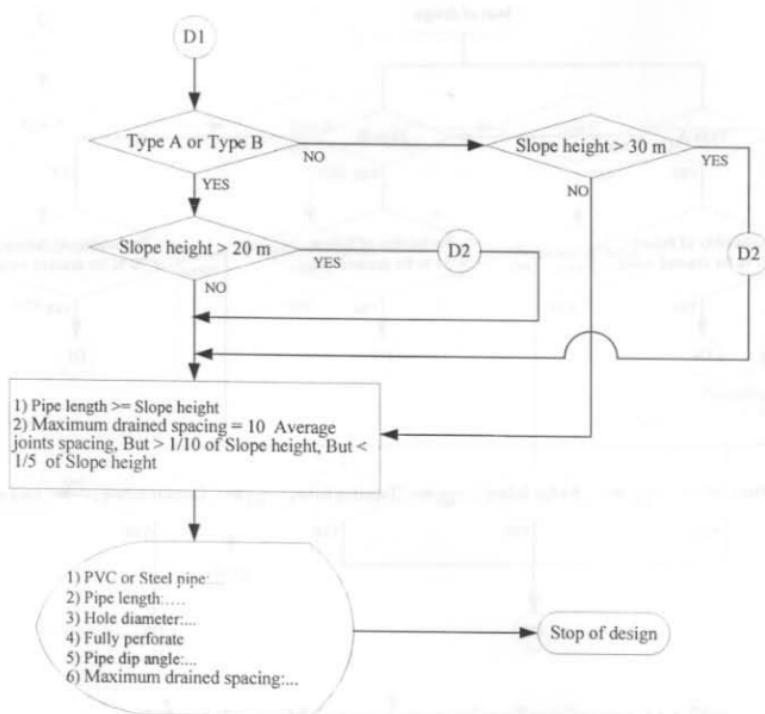
รูปที่ 4.15 แผนภูมิการให้ผลส่วนออกแบบและให้คำแนะนำการค้าขันส่วน D1

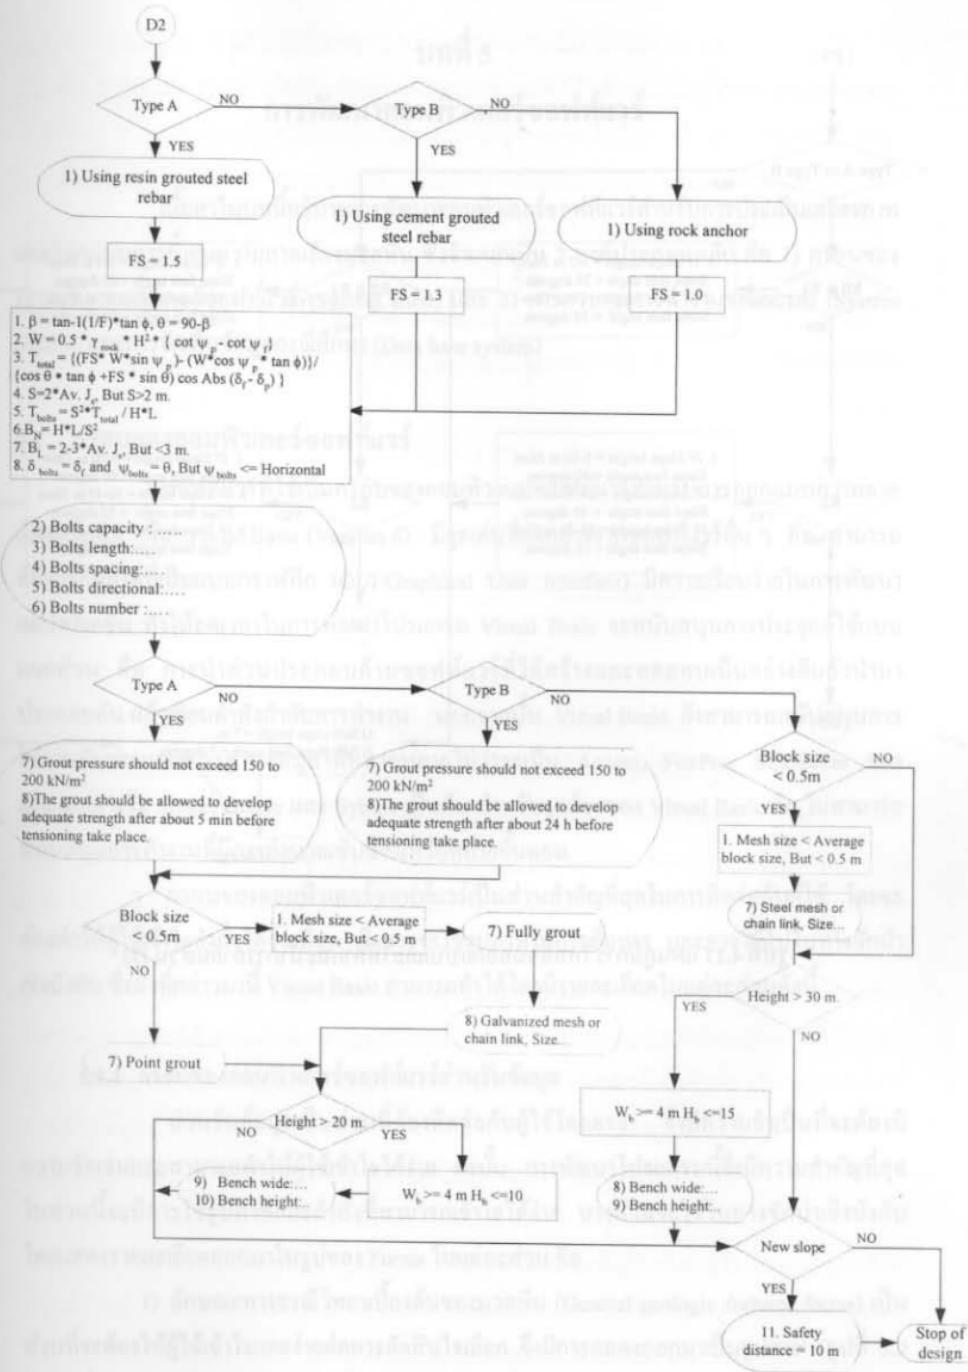
รูปที่ 4.16 แผนภูมิการให้หลักส่วนออกแบบและให้คำแนะนำการค้าขันส่วน D2

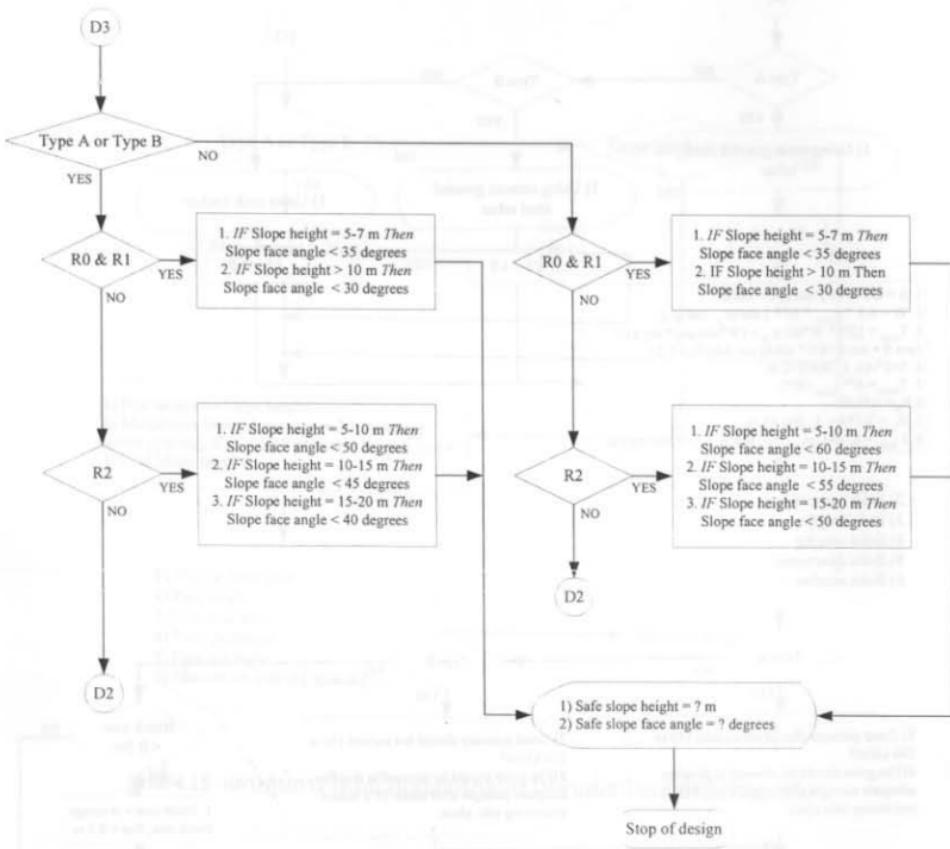
รูปที่ 4.17 แผนภูมิการให้ผลส่วนของแบบและให้คำแนะนำการคำนวณส่วน D3

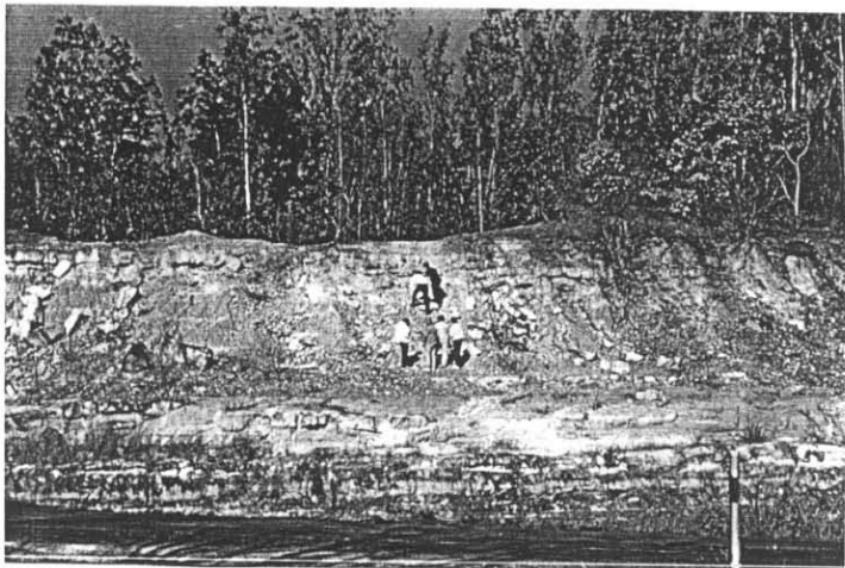
พบว่ามีการพังหลาขึ้นรูปแบบการหลิกครัวโดยพนวนดของก้อนหินที่ร่วงหล่นบริเวณฐานของความลาดเอียงมวลหินขนาดประมาณ  $0.7 \times 0.8 \times 0.5 \text{ m}^3$

รูปที่ ก-13 การพังถลวยแบบ Secondary toppling ของความลาดเอียงแบบแข็งสลับอ่อนในบริเวณ  
หลักกิโลเมตรที่ 70 ของเส้นทางหลวงหมายเลข 304 (Slope No.3)

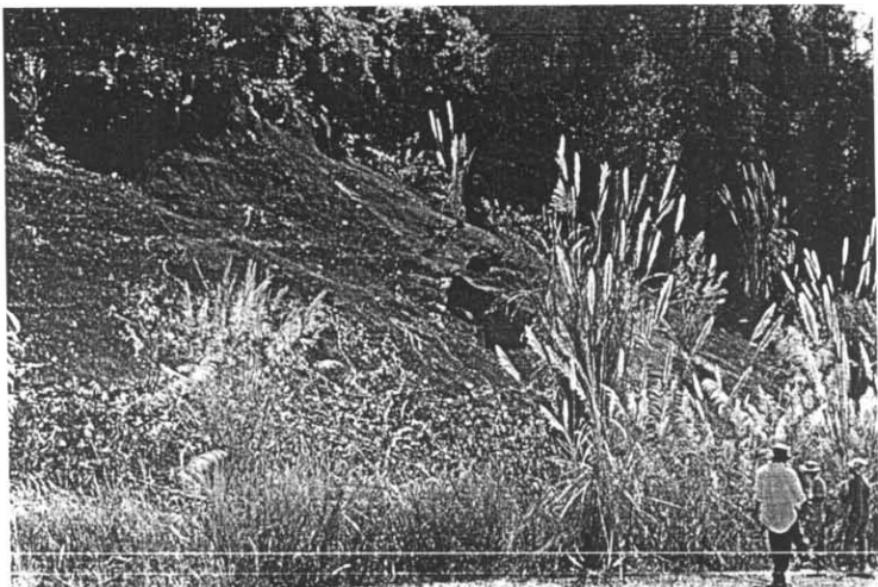
รูปที่ ก-15 การฉีดพ่นคอนกรีตบนผิวน้ำด้วยความล้าด เอียงม้วกหินแบบแข็งสลับอ่อนในบริเวณ  
เส้นทางหลวงหมายเลข ๓๔๖๒ (Slope No.4)

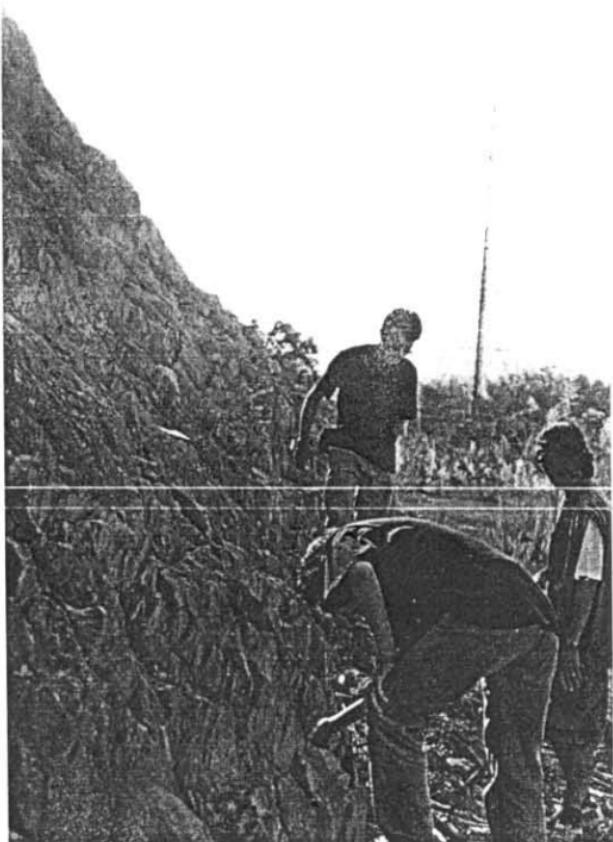
รูปที่ ก-16 เหมืองทินคินดานบริเวณอ้าเกอปั่งน้ำร้อน จังหวัดขันทบุรี สักขยณะของมวลหิน  
มีรอยแตกมาก และกระบวนการผุพังอยู่ในอัตราสูง (Slope No.6)

**Slope No. 6.** บริเวณเมืองหินดินคน อำเภอโป่งน้ำร้อน จังหวัดจันทบุรี หรือที่ 47 P 0203877 และ UTM 1427846 ดังรูปที่ ก-16 และรูปที่ ก-17 หินดินคนมีค่ากำลังรับแรงอัด 5-25 MPa ความลาดเอียงมวลหินสูงประมาณ 8 ถึง 10 m ยาวประมาณ 30 m Strike โดยเฉลี่ยของหน้าความลาด-

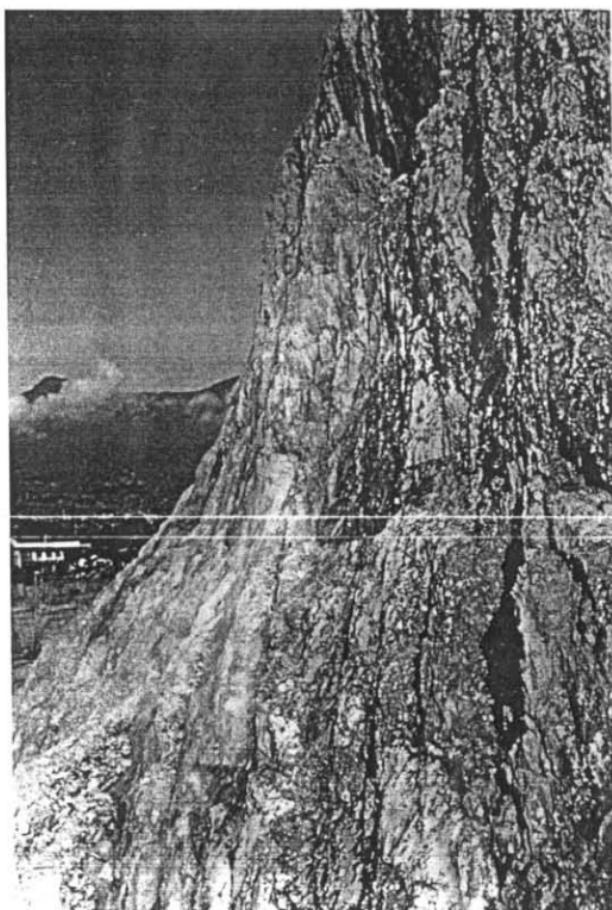
รูปที่ ก-17 เหมืองหินดินดานบริเวณอำเภอปีงน้ำร้อน จังหวัดจันทบุรี มวลหินมีรอยแตกมาก และกระบวนการผุพังอุดးในอัตราสูง (Slope No.6)

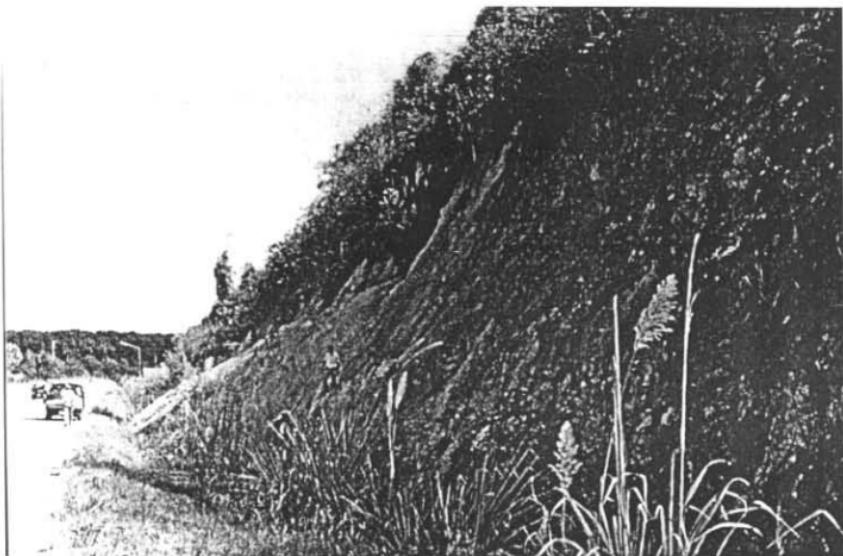
รูปที่ ก-18 ความลาดเอียงมวลหินบริเวณหลักกิโลเมตรที่ 92+600 ของเส้นทางหลวงหมายเลข 340 ซึ่งมีลักษณะของมวลหินที่มีร่องรอยแตกมาก และ กระบวนการผุพังอยู่ในอัตราสูง (Slope No.7)

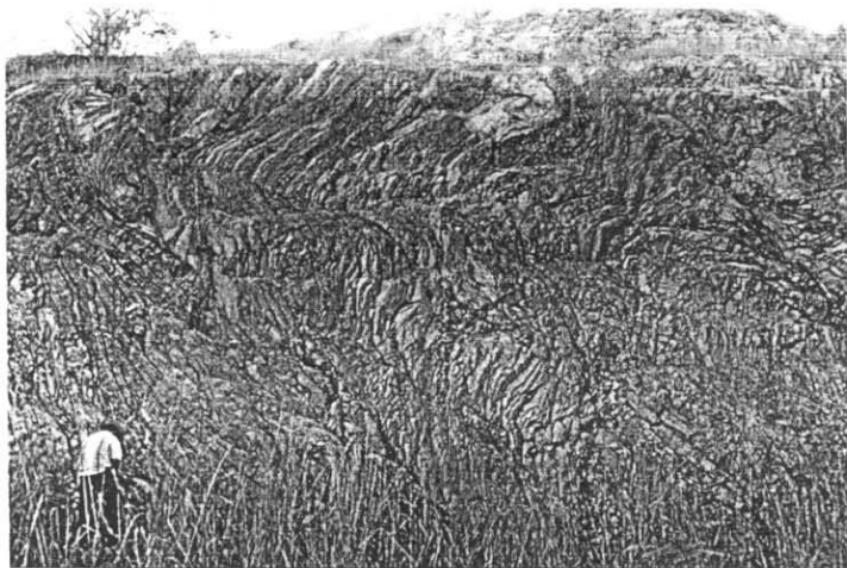
รูปที่ ก-23 Folding ของหินบริเวณเหมืองหินดินดานที่บริเวณจังหวัดชลบุรี (Slope No.10)

**Slope No. 10.** บริเวณเหมืองหินดินดาน ห่างจากศูนย์เมืองจังหวัดชลบุรีไปทางทิศเหนือประมาณสองกิโลเมตร หรือที่ 47 P 0714024 และ UTM 1405059 ดังรูปที่ ก-23 และรูปที่ ก-24 ความลาดเอียงมวลหินสูงประมาณ 12 m ยาวประมาณ 20 m หินดินดานมีค่ากำลังรับแรงอัตต์ 25-50 MPa, Strike โดยเฉลี่ยของหน้าความลาดเอียงมวลหิน 080 degrees มุมเทาของหน้าความลาดเอียง 65 ถึง 70

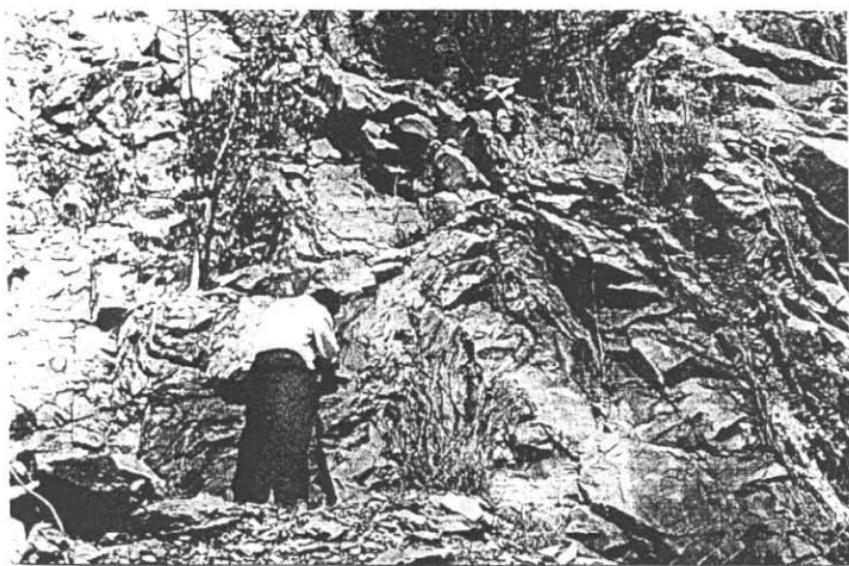
รูปที่ ก-27 ลักษณะร่องแตกของมวลหินปูนที่อยู่บริเวณเหมือนหิน ซึ่งเกิดจากธรรมชาติและ  
จากแรงระเบิด (Slope No.11)

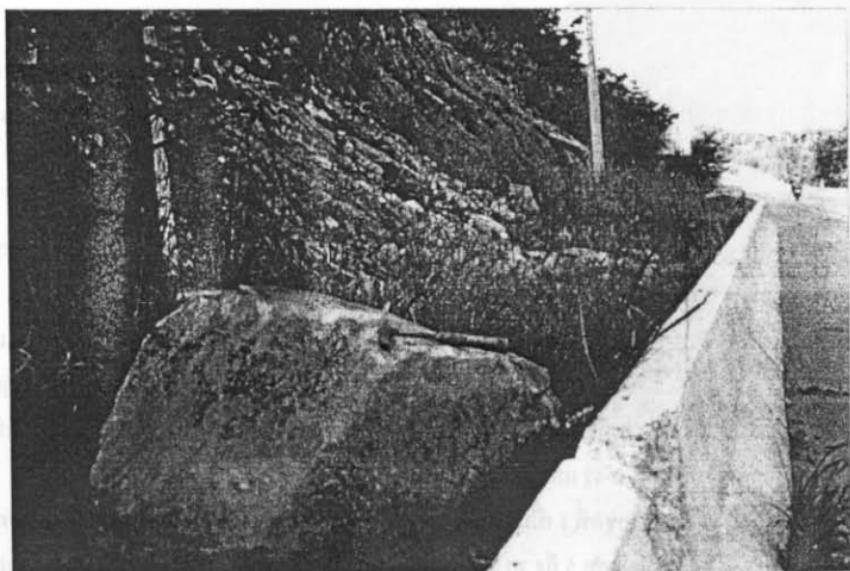
รูปที่ ก-34 มวลหินกราขขนาด  $2 \times 1 \times 1\text{ m}^3$  ที่ ร่วงหล่นที่ฐานของความลาดเอียงมวลหิน (Slope No.13)

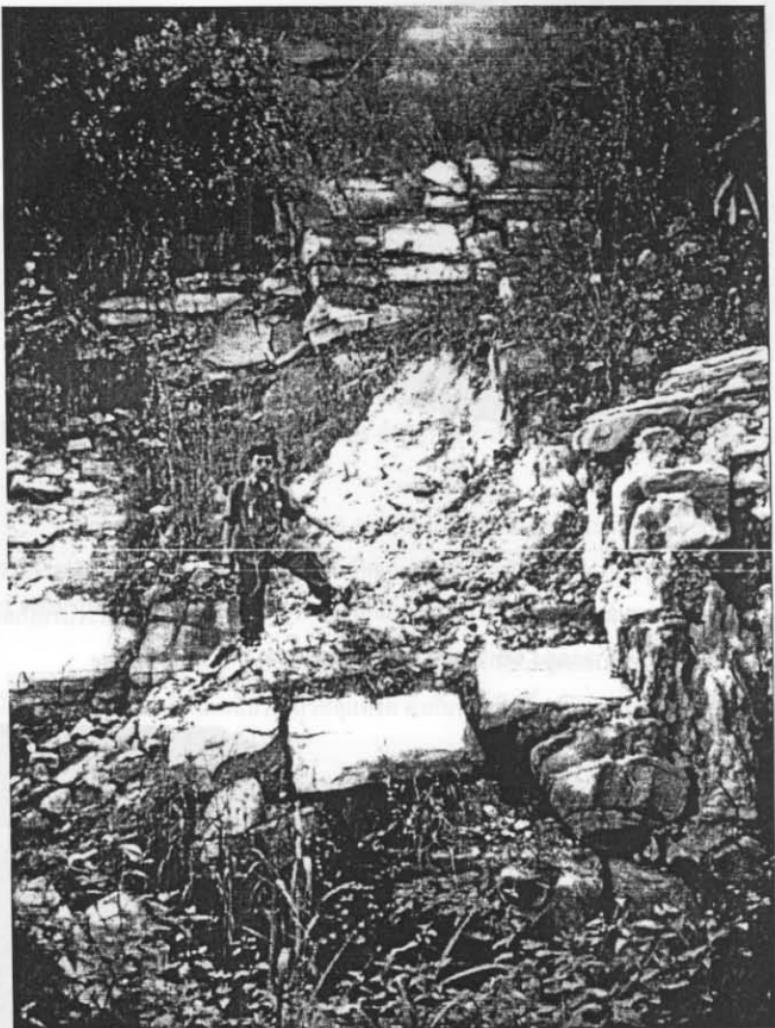
รูปที่ ก-37 ลักษณะของการพังทลายที่ปรากฏของความลาดเอียงมวลหินแบบแข็งสลับอ่อน  
(Slope No.14)

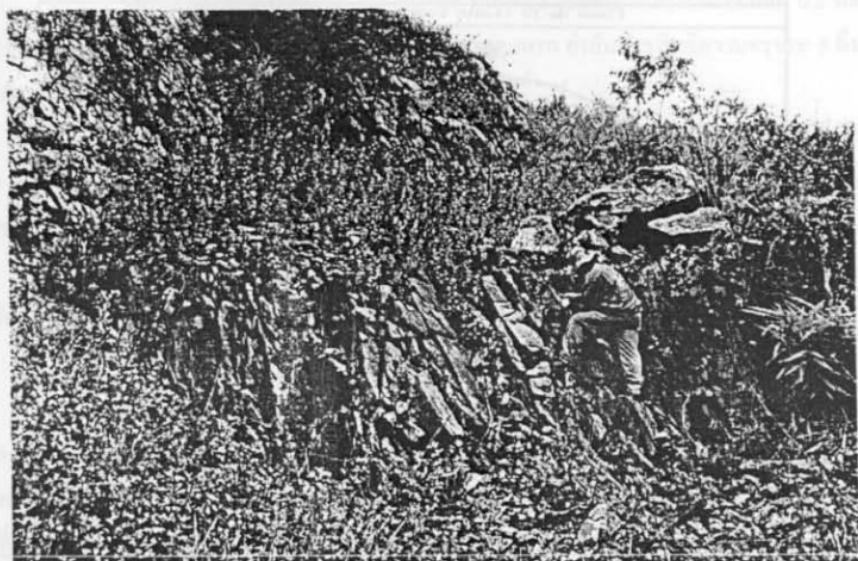
รูปที่ ก-53 ลักษณะของรอยแตกในมวลหินกึ่งดินดานในบริเวณ Footwall ของเหมืองแร่ Barite อ้าเกอเชียงคาน จังหวัดเลย (Slope Nos.18-23)

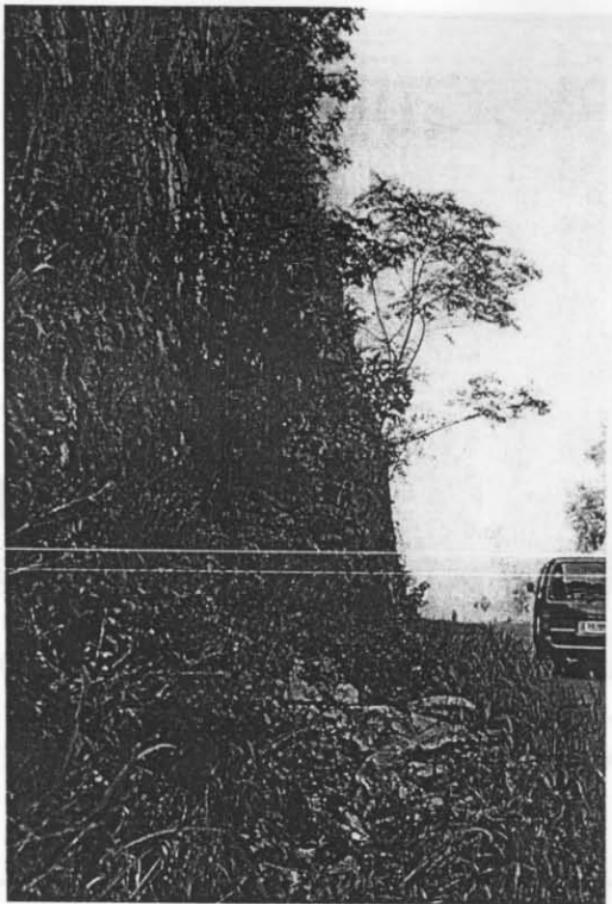
รูปที่ ก-68 ลักษณะของก้อนหินที่ร่วงหล่นที่บริเวณฐานของความลาดเอียงมวลหินปูน  
ขนาดประมาณ  $0.2 \times 0.3 \times 0.2 \text{ m}^3$  (Slope No.24 และ Slope No.25)

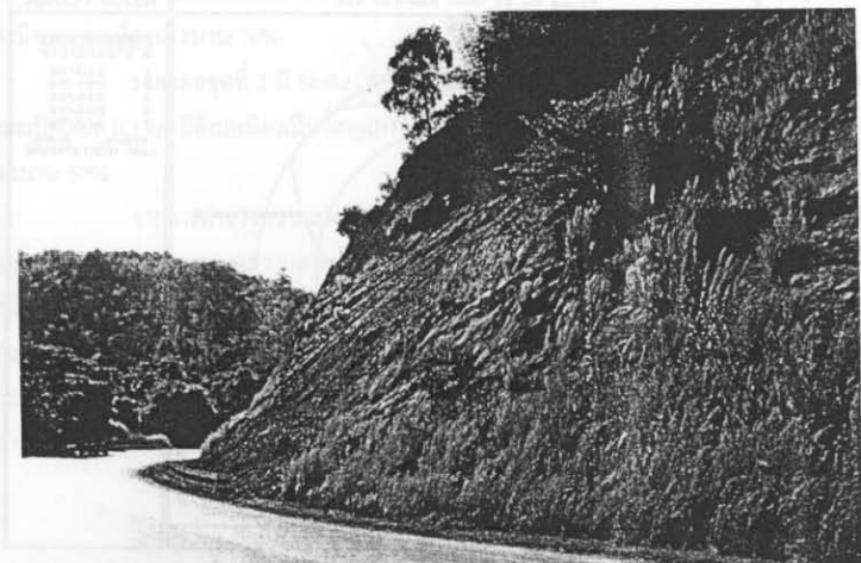
รูปที่ ก-80 การพังಥาแบบ Circular ที่เกิดบริเวณผิวน้ำของความลาดเอียงมวลหิน  
แบบมีค่ากำลังรับแรงอัคคี (Slope No.28)

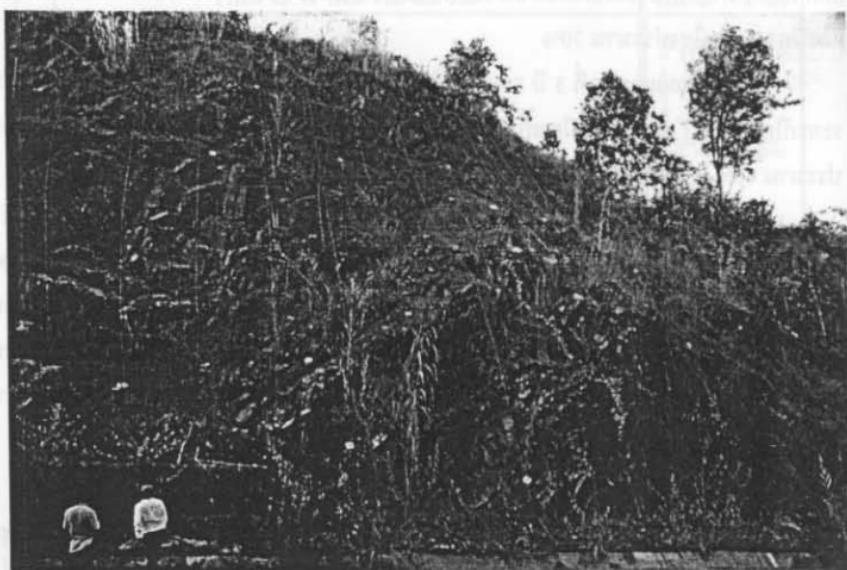
รูปที่ ก-84 การพังทลายแบบแผ่นระนาบ แบบรุปถัม โดยพบเศษหินที่ร่วงหล่นอยู่ที่ฐาน

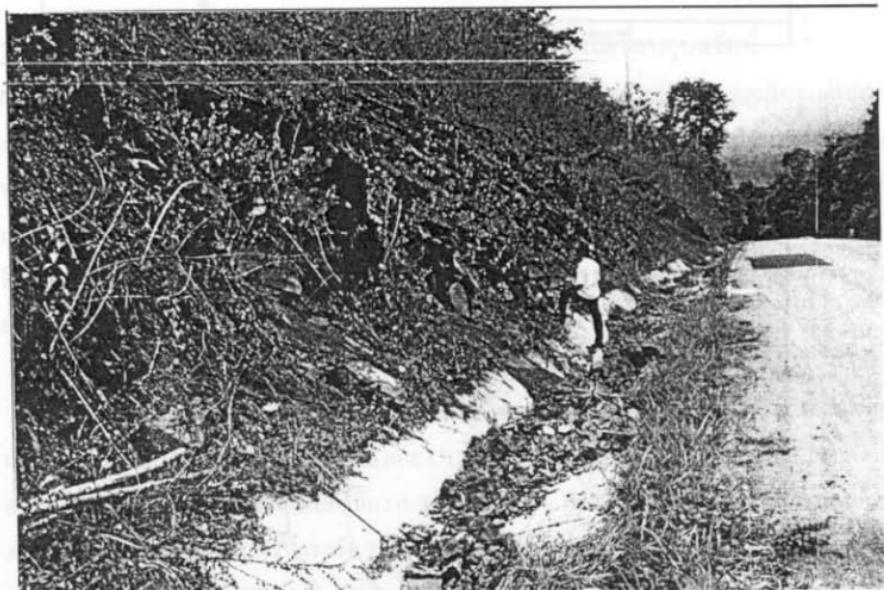
รูปที่ ก-102 เศษหินที่ร่วงหล่นบริเวณฐานของความลาดเอียงมวลหินขนาดประมาณ  $0.15 \times 0.2 \times 0.2$  มีขนาด  $0.6 \times 0.5 \times 0.3 \text{ m}^3$  (Slope No.35)

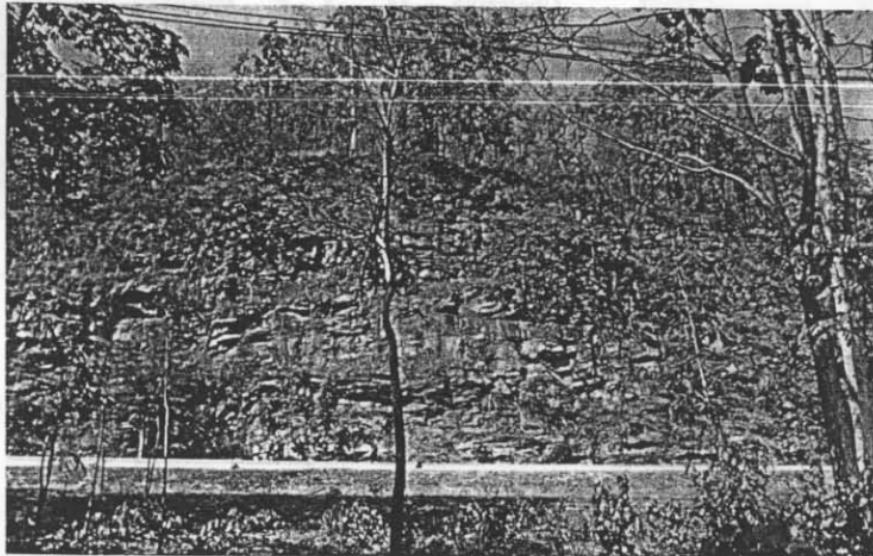
รูปที่ ก-108 การพังทลายแบบรูปคลื่นที่เกิดขึ้นเพียงเดือนน้อยของมวลหิน Amphibolite schist  
(Slope No.36)

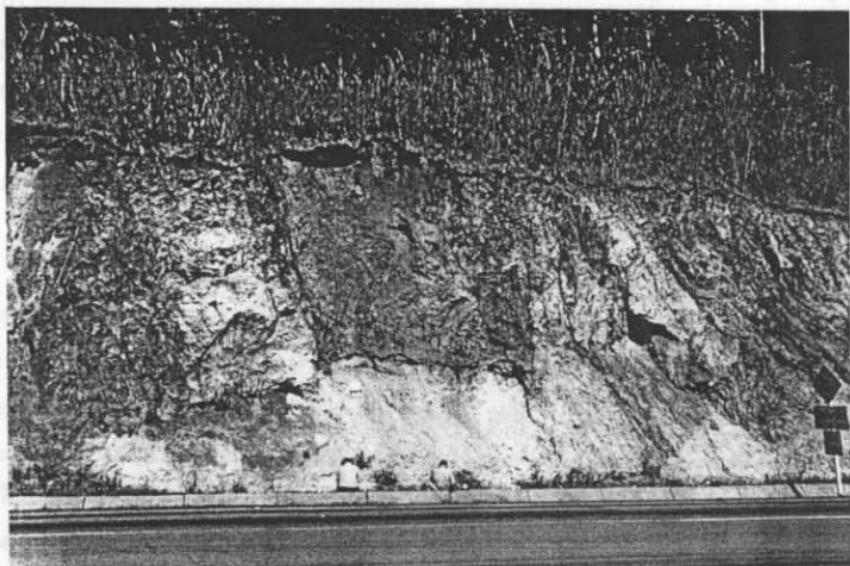
รูปที่ ก-115 การพังทลายแบบ Circular ที่เกิดบริเวณผิวน้ำของความลาดเอียงมวลหิน  
Calcareous shale (Slope No.38)

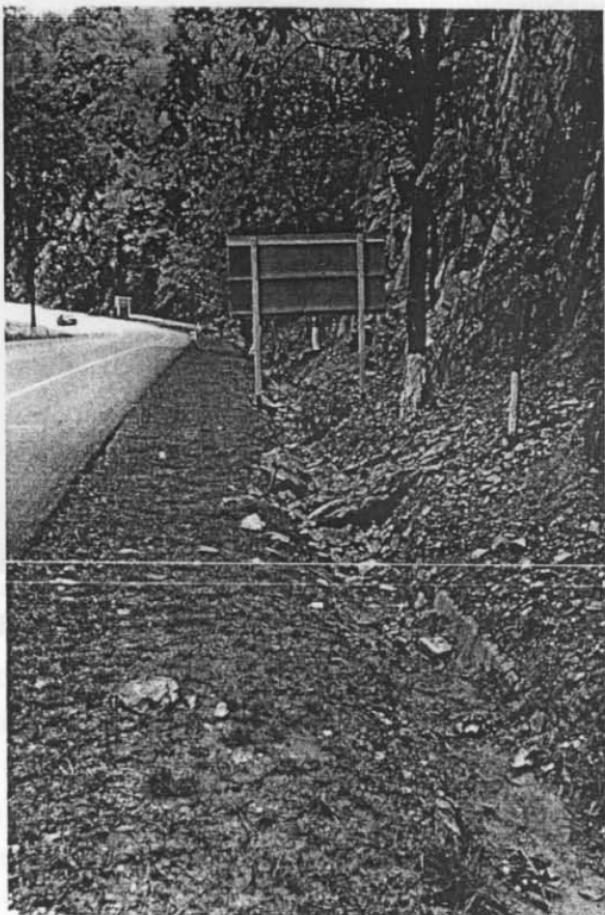
รุปที่ ก-129 ถักยนต์การพังทลายที่เกิดกับความลาดเอียงมวลหิน Schist (Slope No.43)
