การพัฒนาแหล่งเกลือหินสำหรับกักเก็บของเสีย

(Long-Term Storage of Industrial Wastes in Rock Salt)

การขึ้นรูปกระเบื้องเซรามิกชนิดทนกรดเกลือ

(Fabrication of Salt Acid-resistant Ceramic Tile
for High Temperature Application)

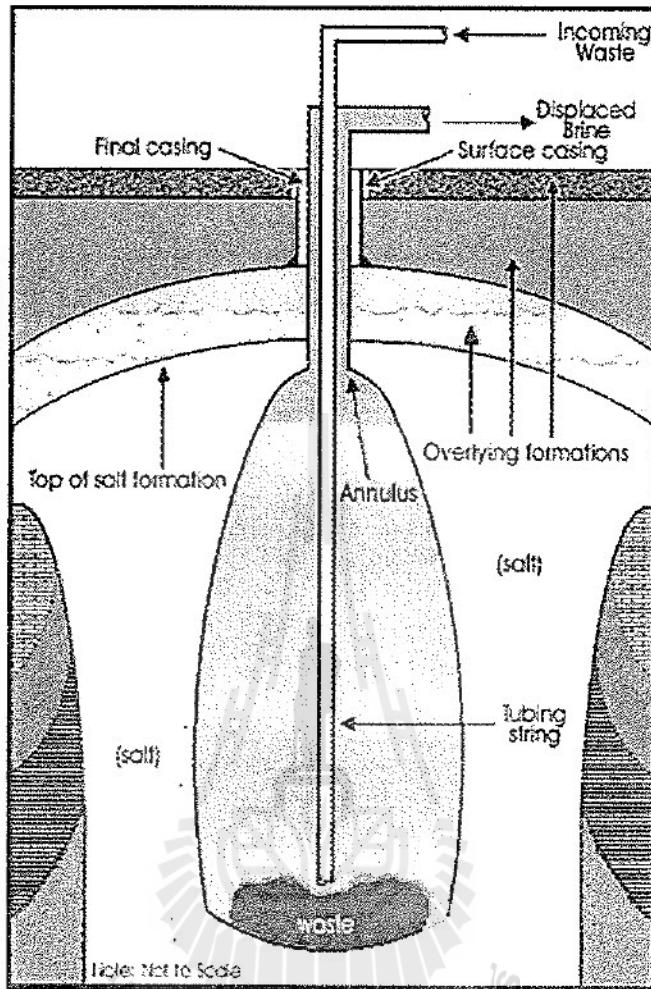
รูปที่ 1.1 แสดงให้เห็นถึงภายในของโพรงเกลือซึ่งเกิดจากหลุมยุบตามธรรมชาติของบ่อเกลือ

จากรูปที่ 1 แสดงให้เห็นถึงภายในของโพรงเกลือซึ่งเกิดจากหลุมยุบตามธรรมชาติของบ่อเกลือซึ่งสามารถนำมาใช้ประโยชน์ในการกักเก็บของเสียหรือก๊าซและน้ำมัน โดยจะต้องมีการก่อสร้างผังบริเวณปากบ่อเพื่อทำการนำของเสียไปกักเก็บและมีทางระบายให้น้ำเกลือ (brine) สามารถถูกดันออกได้ จะเห็นได้ว่าในส่วนของ surface casing ที่จะต้องสัมผัสกับผิวดินซึ่งมีเกลือแร่ตันออกมากตลอดอาจจะส่งผลให้วัสดุโครงสร้างเกิดการกัดกร่อนจึงได้มีแนวคิดที่จะใช้วัสดุเซรามิกในการสัมผัสกับผิวน้ำของปากบ่อแทนที่จะใช้คอนกรีตหรือซีเมนต์

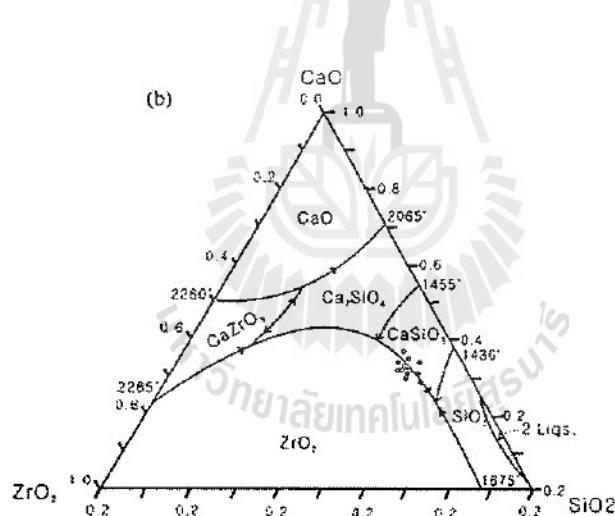
รูปที่ 1.2 แผนภูมิสมดุลวัฏภพ(Phase diagram of the $\text{CaO-ZrO}_2-\text{SiO}_2$) ของ Matsumoto แสดงให้เห็นถึงการเกิดวัฏภพต่างๆ ของระบบ CZS

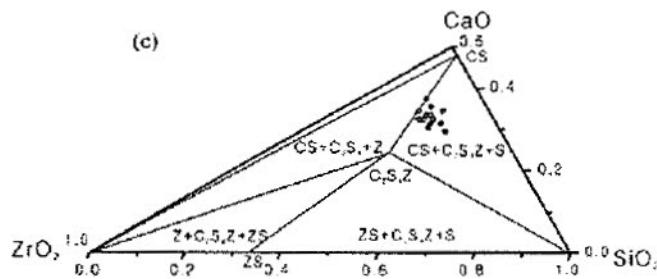
รูปที่ 1.3 แผนภาพสมดุลของวัสดุภาค $\text{CaO}-\text{SiO}_2-\text{ZrO}_2$ (CZS) และแสดงถึงความสมดุลระหว่างวัสดุภาคที่อุณหภูมิ $1400-1500^\circ\text{C}$

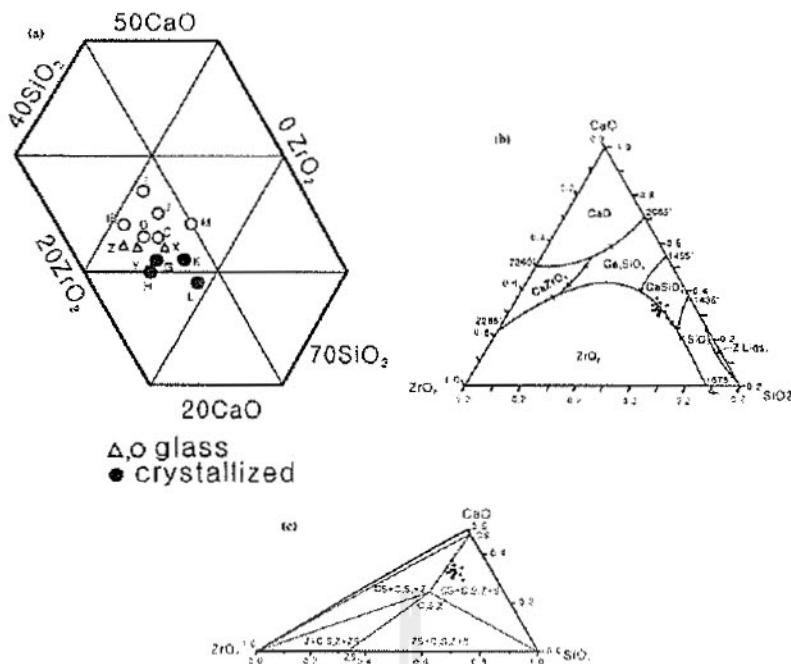
รูปที่ 2.1 แสดงเคลือบที่มีองค์ประกอบของ CaO, ZrO₂ และ SiO₂ ในระบบ CaO-ZrO₂-SiO₂ ซึ่งปริมาณของสารจะมีผลต่อการเกิดสารประกอบเคลือบทันติต่างๆ [K.J. Hong และคณะ, (2003)]

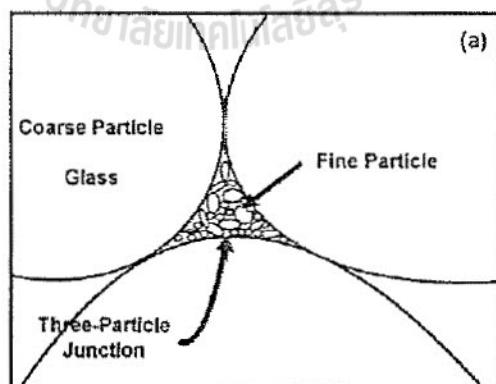
ซึ่งวัյภาคต่างๆ ที่เกิดขึ้นได้แก่ Ca₃ZrSi₂O₉, CaZrSi₂O₉ และ Ca₁₂Si_{4.3}Zr_{0.2}O₈ ในระบบ CaO-ZrO₂-SiO₂ จะไปรวมตัวกันอยู่ที่บริเวณขอบเกรนดังรูปที่ 5

รูปที่ 2.2 แสดงการรวมตัวของวัյภาคต่างๆ ที่เกิดขึ้นบริเวณขอบเกรนในระบบ CaO-ZrO₂-SiO₂ [K.J. Hong และคณะ, (2003)]

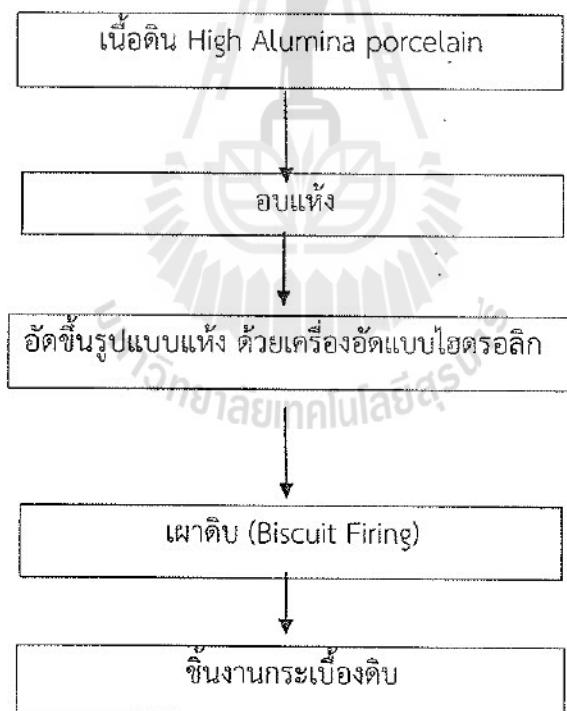
รูปที่ 3.1 แผนภาพแสดงการเตรียมขั้นงานกระเบื้องสำหรับเคลือบผิว

ส่วนผสมของตัวอย่างขั้นงานกระเบื้องจะใช้เนื้อดิน High Alumina porcelain ตั้งแสดงในตารางที่ 3.1 แล้วทำการบดผสมแบบเบิกในหม้อบด Ball mill เป็นเวลา 24 ชั่วโมง หลังจากนั้นนำของผสมที่ได้ไปอบให้แห้งที่อุณหภูมิ 100°C เป็นเวลา 24 ชั่วโมง แล้วนำผงแห้งไปอัดขึ้นรูปแบบแท่ง ด้วยเครื่องอัดแบบไฮดรอลิก ใช้แรงดันอัด 5 ตัน จะได้ขนาดขั้นงาน 5×5 ซม. ความหนา 0.5 ซม. และทำการเผาดิบโดยใช้อุณหภูมิในการเผาที่ 1000°C เป็นเวลา 2 ชั่วโมง ก่อนนำไปเคลือบผิวด้วยสารเคลือบต่อไป ขั้นตอนและวิธีการโดยสรุปตามแผนภาพ รูปที่ 3.1

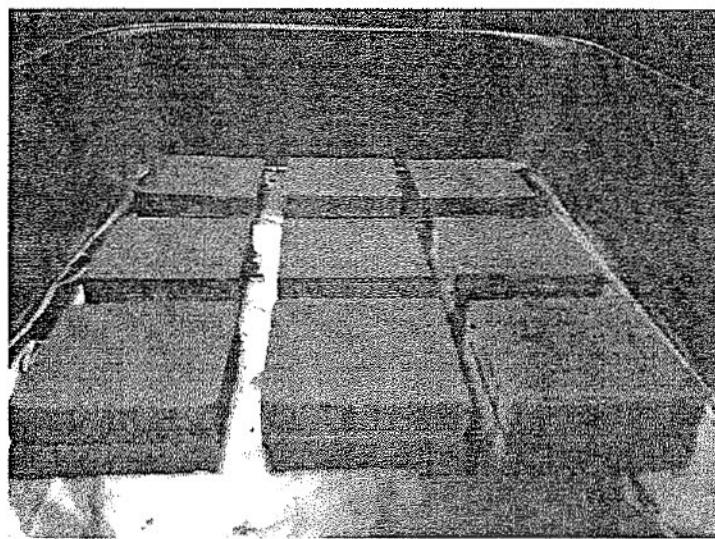
รูปที่ 3.2 ขั้นงานกระเบื้องดิบที่ผ่านการอัดขึ้นรูปแล้ว

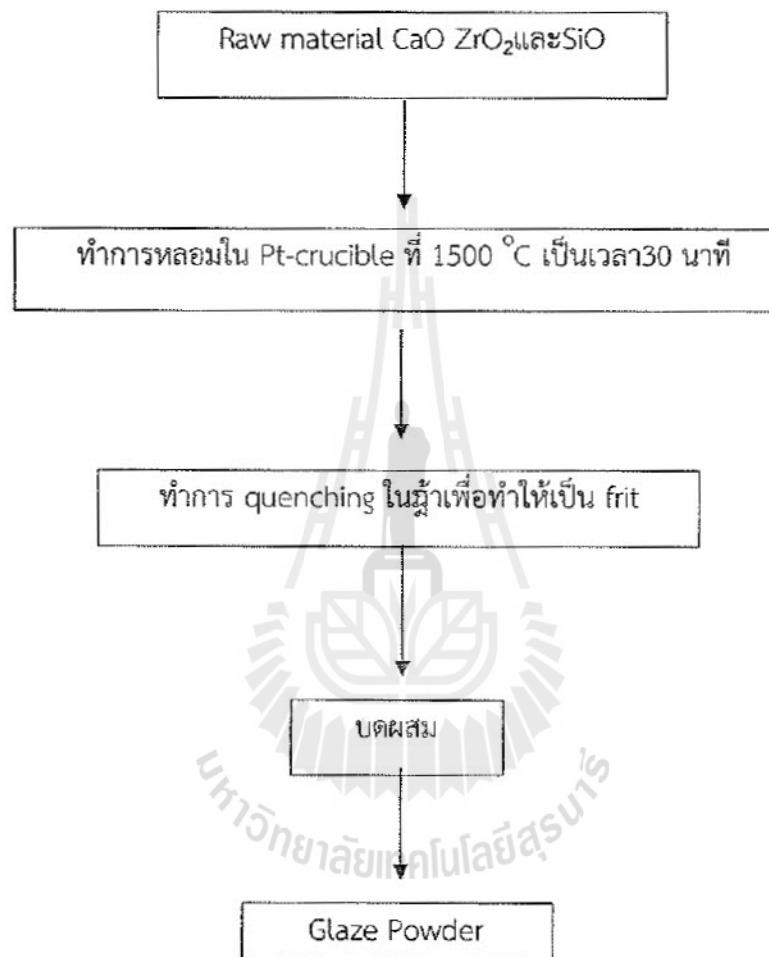
รูปที่ 3.3 แผนผังแสดงขั้นตอนและวิธีการเตรียมสารสำหรับเคลือบกระเบื้อง

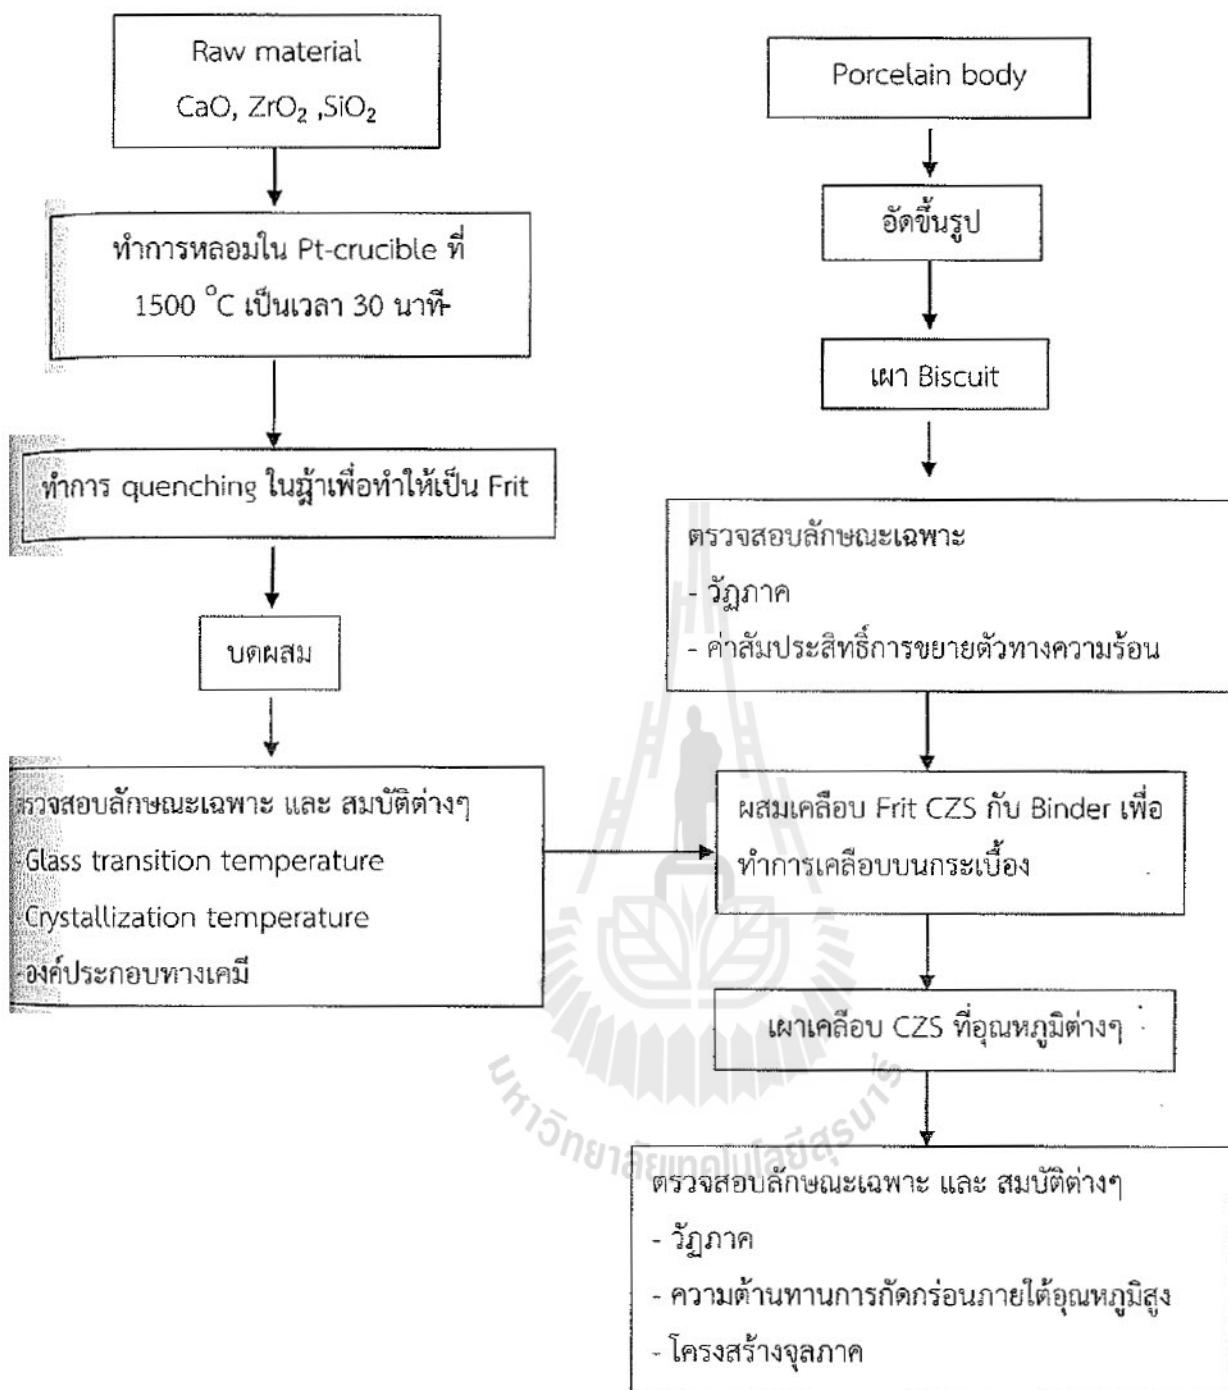
รูปที่ 3.4 แผนผังแสดงขั้นตอนกระบวนการรีบูปร่างเปื้องเซรามิกชนิดทนกรด

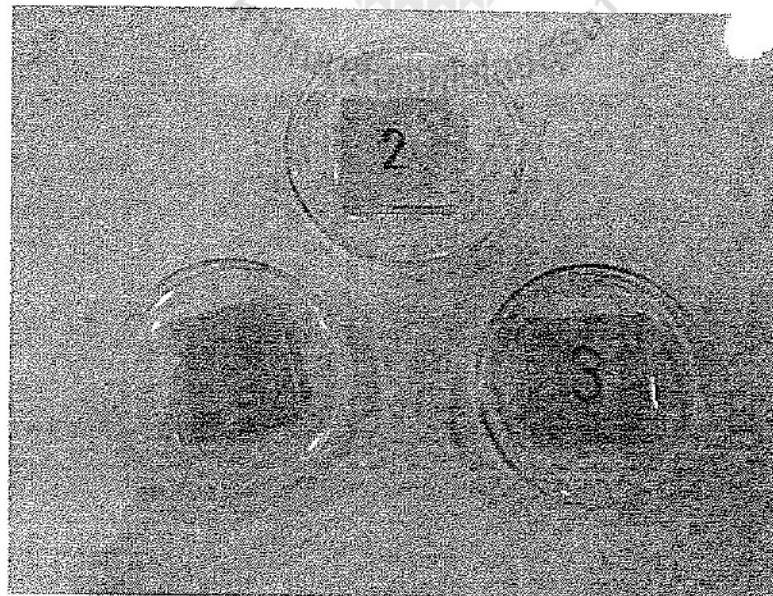
รูปที่ 3.6 การทดสอบความต้านทานการกัดกร่อนของเคลือบ

นำชิ้นงานที่ผ่านการเผาเคลือบมาทดสอบความหนาแน่นต่อการกัดกร่อนของกรดด้วยการใช้ผิวหน้าของชิ้นงานลงในสารละลายของกรดไฮโดรคลอริกความเข้มข้น 6 N เป็นเวลา 6 ชั่วโมง โดยทำการซึมน้ำหนักก่อน-หลังการทดสอบเพื่อทราบน้ำหนักที่หายไป แล้วนำชิ้นงานที่ผ่านการทดสอบไปตรวจสอบโครงสร้างจุลภาคของผิวเคลือบด้วยกล้องจุลทรรศน์อิเล็กตรอนแบบส่องกราด (SEM) หัวก่อนและหัวหลังการทดสอบการกัดกร่อนเพื่อเปรียบเทียบความแตกต่าง

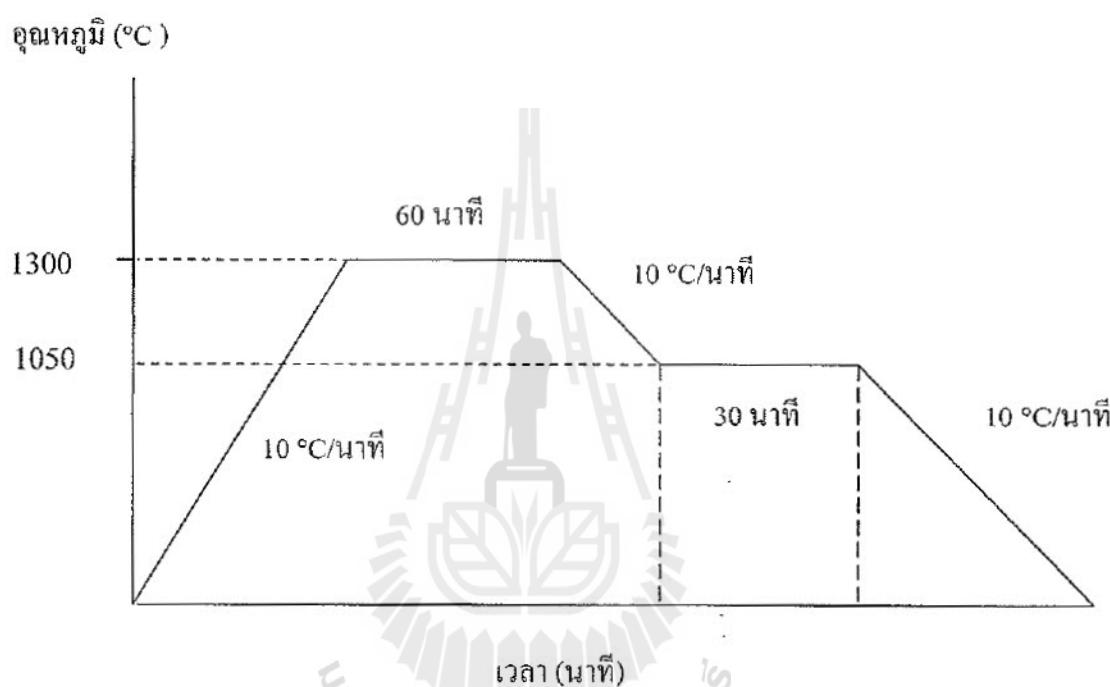
รูปที่ 3.7 แผนภาพแสดงช่วงอุณหภูมิในการเผากระเบื้องเคลือบ

นำผงพริตไปทำการตรวจสอบการเกิดปฏิกิริยาทางความร้อนเพื่อทำการหาช่วงอุณหภูมิในการเผาเคลือบที่เหมาะสมโดยใช้วิธีการ Differential Thermal Analysis(DTA) และโดยกระบวนการเผาจะทำเป็นสองแบบคือแบบแรกจะทำการเผาเคลือบโดยไม่ทำการตกผลึกซึ่งจะทำการเผาโดยใช้ Heating rate $10^{\circ}\text{C}/\text{min}$ จนถึงอุณหภูมิ 1300°C เป็นเวลา 1 ชั่วโมง และแบบที่สองจะทำการเผาเคลือบให้สอดคล้องกับช่วงอุณหภูมิในการเกิดปฏิกิริยาโดยจะทำการเผาโดยใช้ Heating rate $10^{\circ}\text{C}/\text{min}$ จนถึงอุณหภูมิ 1300°C เป็นเวลา 1 ชั่วโมงและทำการลดอุณหภูมิลงโดยใช้ rate $10^{\circ}\text{C}/\text{min}$ จนถึงอุณหภูมิ 1050°C เป็นเวลา 30 นาทีจากนั้นจึงปล่อยให้เย็นลงจนถึงอุณหภูมิท่องตั้งแผนภาพ

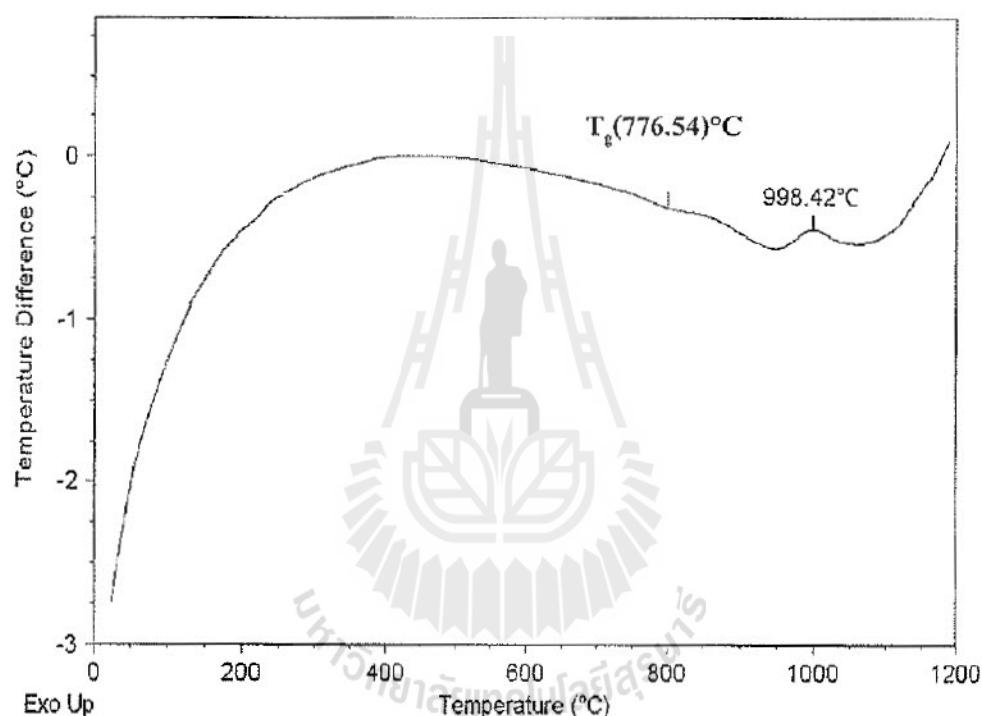
รูปที่ 4.1 การวิเคราะห์ด้วยเครื่อง Differential thermal analysis (DTA) สูตรที่ Z12

จากรูปที่ 4.1 จะเห็นได้ว่าช่วง Glass transition temperature ของเคลือบสูตร Z12 จะอยู่ที่ อุณหภูมิ 776.54°C และ Crystallization temperature ซึ่งเป็นอุณหภูมิที่ทำให้เกิดการตกผลึกจะเห็นได้ จากปฏิกิริยาความร้อนเกิดขึ้นที่อุณหภูมิ 998.42°C

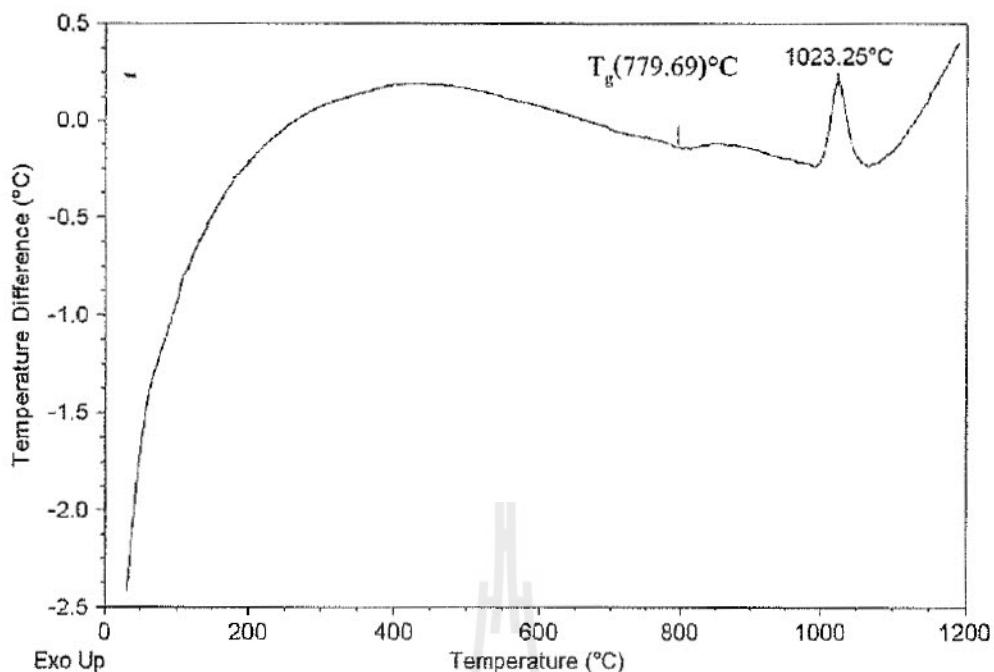
รูปที่ 4.2 การวิเคราะห์ด้วยเครื่อง Differential thermal analysis (DTA) สูตรที่ Z13

จากรูปที่ 4.2 จะเห็นได้ว่าช่วง Glass transition temperature ของเคลือบสูตร Z12 จะอยู่ที่ อุณหภูมิ 779.69°C และ Crystallization temperature ซึ่งเป็นอุณหภูมิที่ทำให้เกิดการตกผลึกจะเห็นได้ จากปฏิกิริยาความร้อนเกิดขึ้นที่อุณหภูมิ 1023.25°C

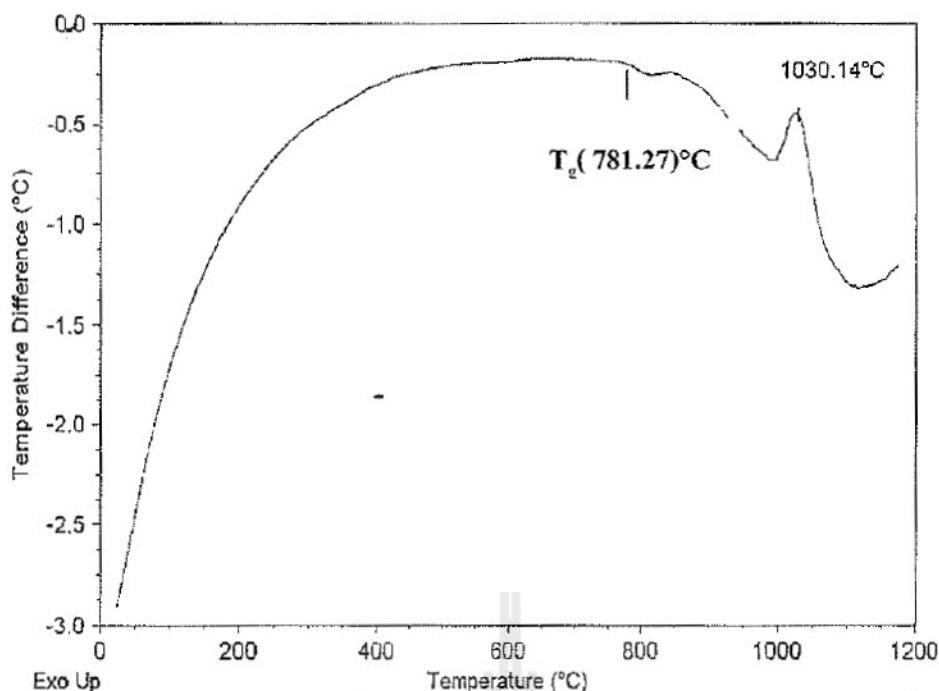
รูปที่ 4.3 การวิเคราะห์ด้วยเครื่อง Differential thermal analysis (DTA) สูตรที่ Z14

จากรูปที่ 4.3 จะเห็นได้ว่าช่วง Glass transition temperature ของเคลือบสูตร Z12 จะอยู่ที่ อุณหภูมิ 781.27°C และ Crystallization temperature ซึ่งเป็นอุณหภูมิที่ทำให้เกิดการตกผลึกจะเห็นได้ จากปฏิกิริยาความร้อนเกิดขึ้นที่อุณหภูมิ 1030.14°C

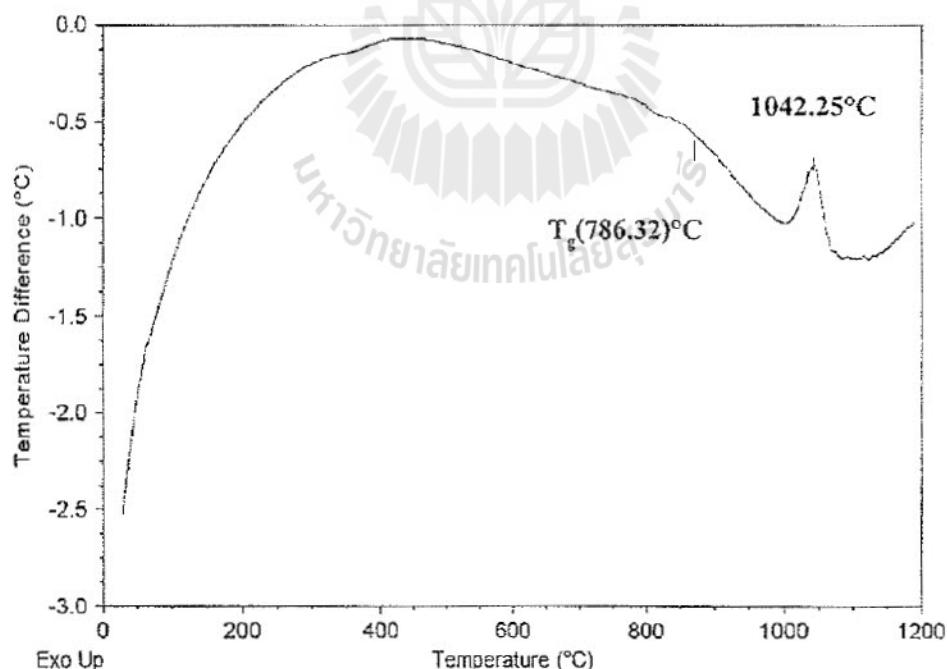
รูปที่ 4.4 การวิเคราะห์ด้วยเครื่อง Differential thermal analysis (DTA) สูตรที่ Z15

จากรูปที่ 4.4 จะเห็นได้ว่าช่วง Glass transition temperature ของเคลือบสูตร Z12 จะอยู่ที่ อุณหภูมิ 786.32°C และ Crystallization temperature ซึ่งเป็นอุณหภูมิที่ทำให้เกิดการตกผลึกจะเห็นได้ จากปฏิกริยาความร้อนร้อนเกิดขึ้นที่อุณหภูมิ 1042.25°C

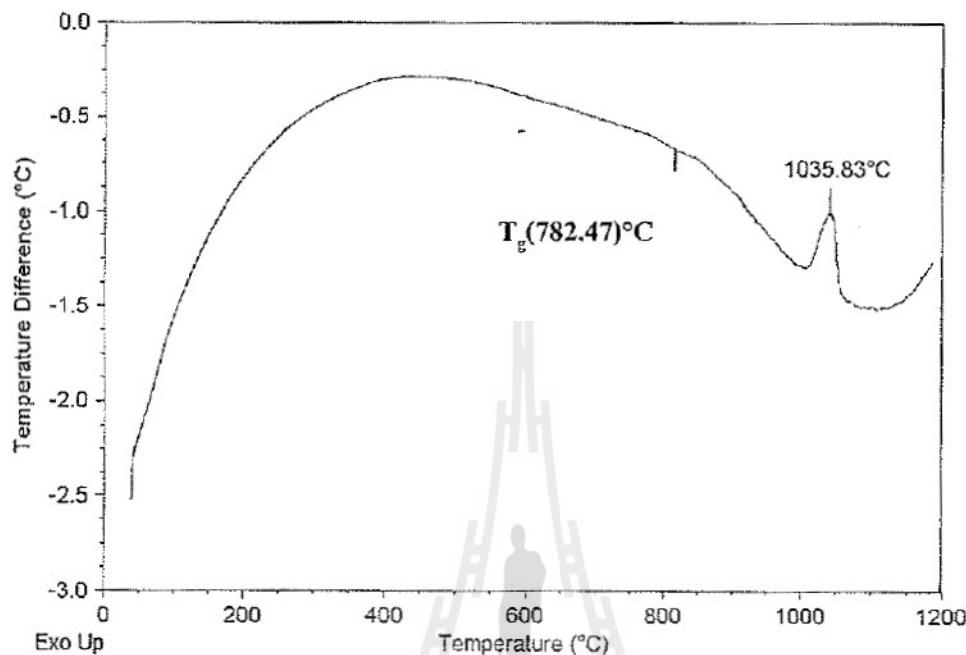
รูปที่ 4.5 การวิเคราะห์ด้วยเครื่อง Differential thermal analysis (DTA) สูตรที่ Z16

จากรูปที่ 4.5 จะเห็นได้ว่าช่วง Glass transition temperature ของเคลือบสูตร Z12 จะอยู่ที่ อุณหภูมิ 782.47°C และ Crystallization temperature ซึ่งเป็นอุณหภูมิที่ทำให้เกิดการตกผลึกจะเห็นได้ จากปฏิกริยาความร้อนร้อนเกิดขึ้นที่อุณหภูมิ 1035.83°C

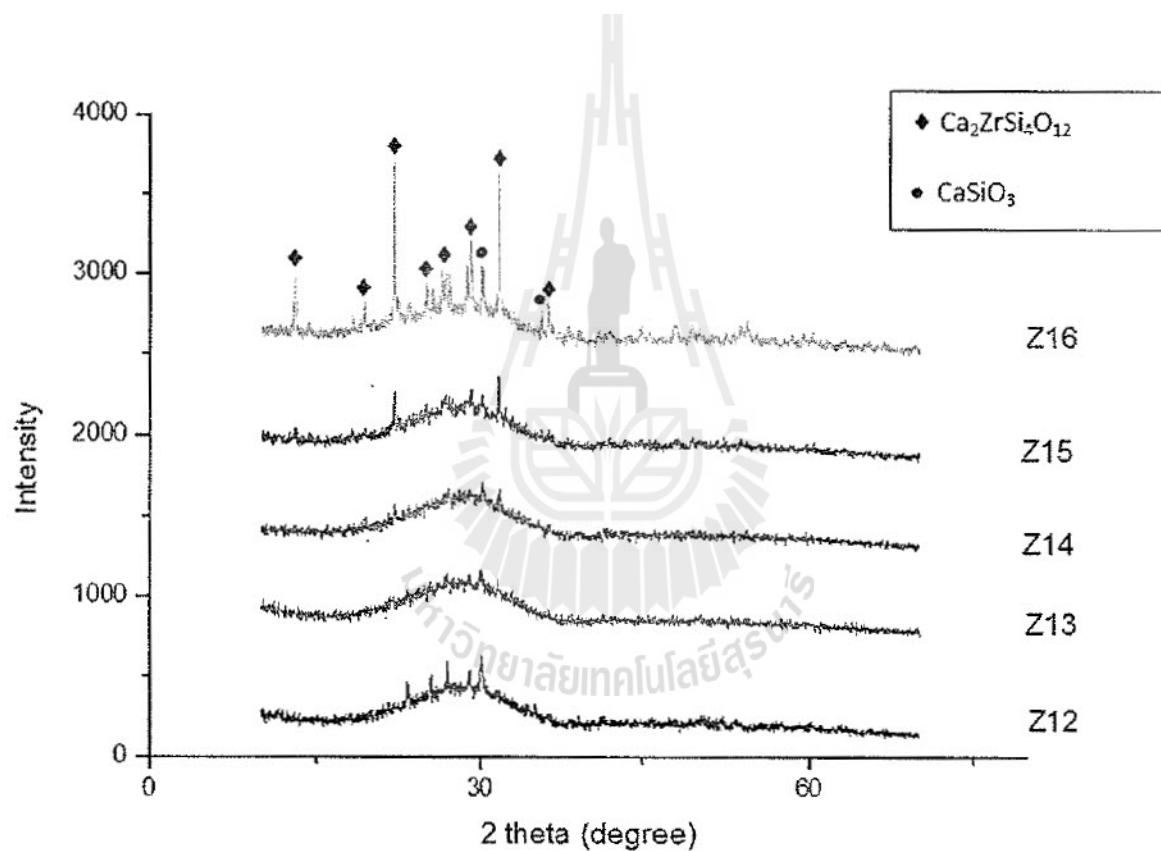
รูปที่ 4.6 ผลการวิเคราะห์เคลือบด้วยเครื่อง X-Ray Diffraction (XRD) ของสูตร Z16, Z15, Z14, Z13 และ Z12

จากการตรวจสอบวัสดุภาคที่เกิดขึ้นบริเวณผิวเคลือบพบว่ามีวัสดุภาคของ Wallastonite และ Calcium Zirconium Silicate เกิดขึ้นที่บริเวณผิวเคลือบซึ่งปริมาณที่เกิดขึ้นยังไม่มากนักโดยอาจจะเกิดจากกระบวนการเผาซึ่งยังไม่ทำให้ผลึกที่เกิดขึ้นมีปริมาณและขนาดที่ใหญ่มากพอยังอาจต้องมีการปรับเปลี่ยนกระบวนการเผาเพื่อให้ได้ปริมาณผลึกมากเพิ่มขึ้น อย่างไรก็ตามพบว่าส่วนผสมเมื่อ ZrO_2 มีปริมาณเพิ่มขึ้นจะมีวัสดุภาคของ Wallastonite และ Calcium Zirconium Silicate เพิ่มขึ้นเช่นกัน สังเกตได้จากความเข้มของพื้นเอ็กซเรย์ที่ปรากฏ ดังรูปที่ 4.6

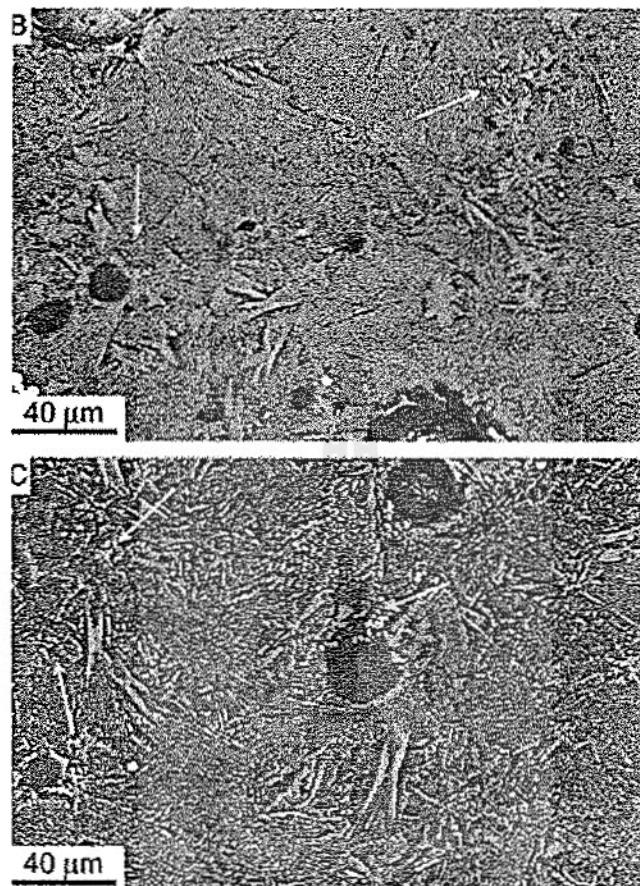
รูปที่ 4.8 การวิเคราะห์ด้วยกล้อง Scanning Electron Microscope (SEM) ของเหล็กข้อมูลอ้างอิง ([K.J. Hong และคณะ, (2003)])

จากรูปที่ 4.8 แสดงให้เห็นถึงผลึก Wollastonite และ Calcium zirconium silicate โดยบริเวณที่ลูกศรชี้จะพบผลึกของ Wollastonite ที่บริเวณผิวน้ำของเคลือบและเกิดการตกผลึกของ Calcium zirconium silicate เป็นเม็ดสีขาวๆ เกิดขึ้นที่บริเวณรูพรุนของผิวเคลือบ

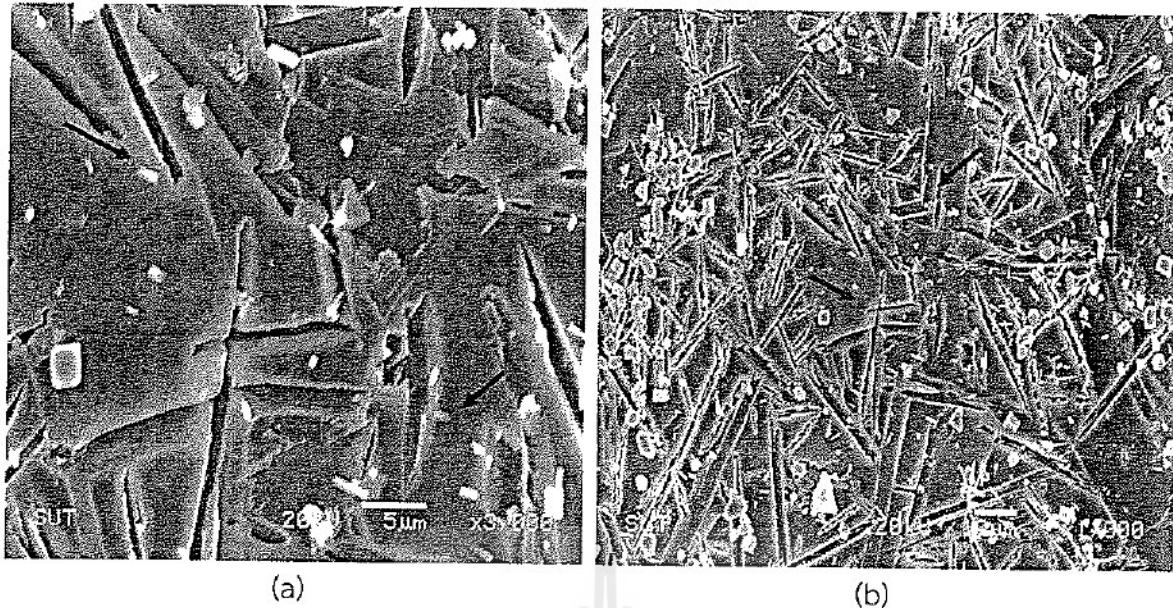
รูปที่ 4.9 Scanning electron microscope (SEM) ก่อนทดสอบความต้านทานการกัดกร่อนของเคลือบสูตร Z13 ที่ไม่ได้ทำการตกผลึก (recrystallization) ที่อุณหภูมิ 1050°C

จากรูปที่ 4.9 (a) และ (b) ที่กำลังขยายต่างกันจะเห็นได้ว่าผิวเคลือบยังหลอมตัวได้ไม่สมบูรณ์ແຕในขณะเดียวกันก็เกิดผลึกรูปเข็มเป็นแห่งขึ้นบริเวณผิวของเคลือบ แต่ยังมีขนาดเล็กมาก ซึ่งเมื่อเปรียบเทียบกับ แหล่งข้อมูลอ้างอิงจะพบว่ามีปริมาณผลึกที่เกิดขึ้นน้อย และผิวเคลือบยังไม่สุกตัวเท่าที่ควร

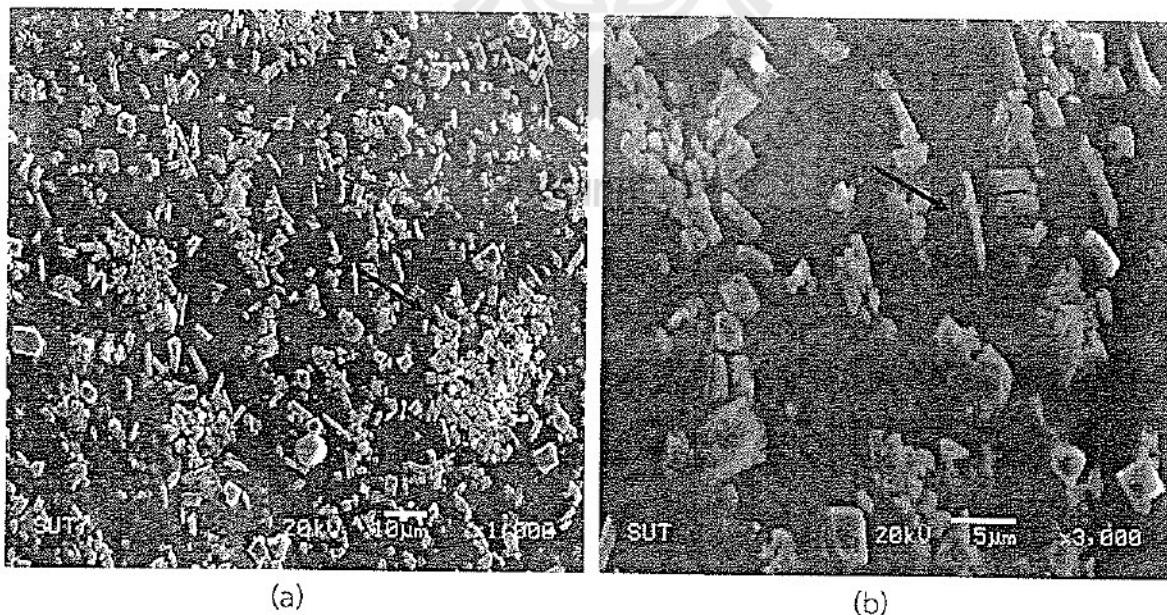
รูปที่ 4.10 Scanning electron microscope (SEM)หลังทดสอบความต้านทานการกัดกร่อนของเคลือบสูตร Z13 ที่ไม่ได้ทำการตกผลึก(recrystallization) ที่อุณหภูมิ 1050°C

จากรูปที่ 4.10 (a) และ (b) จะพบว่าหลังจากทำการทดสอบความด้านทานการกัดกร่อนของเคลือบจะเห็นว่าบริเวณที่ไม่ถูกการกัดกร่อนจากการดัดแปลงจะเป็นผลึกในขณะที่เนื้อเคลือบที่เป็นแก้วนั้นถูกกัดกร่อนลงไป เมื่อวิเคราะห์จากภาพกล้องขยายสูงขึ้นจะเห็นได้ว่ากระบวนการตกผลึกนั้นจะเกิดจากบริเวณผิวน้ำแล้วค่อยๆ เป็นผลึกเติบโตเข้าไปในเนื้อของเคลือบ

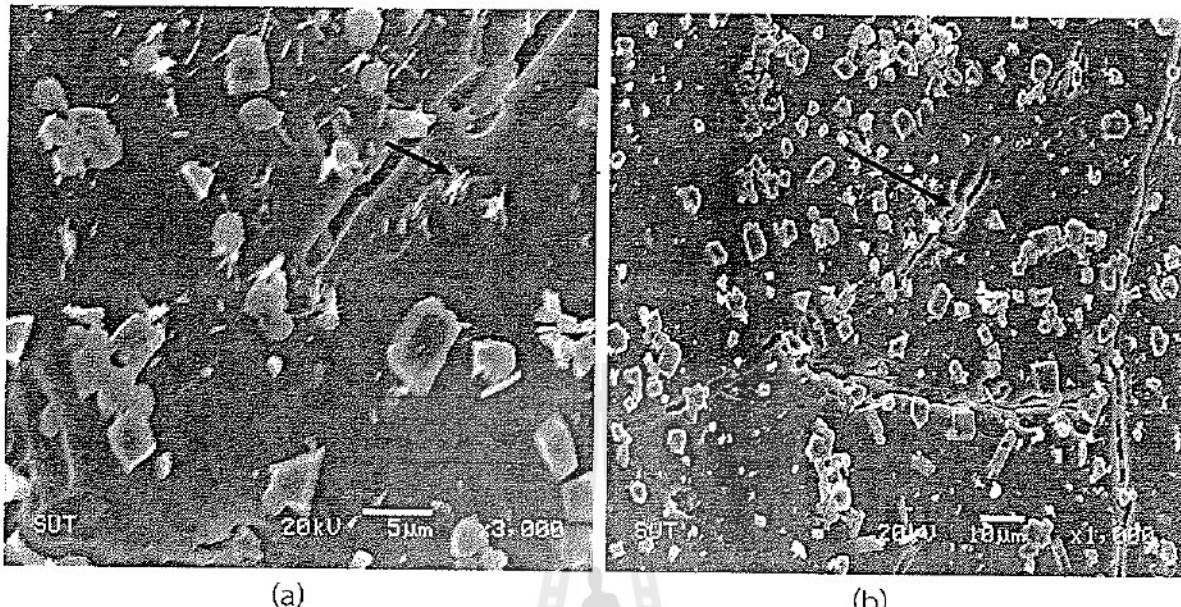
รูปที่ 4.11 Scanning electron microscope (SEM) ก่อนทดสอบความด้านทานการกัดกร่อนของเคลือบสูตร Z14 ที่ไม่ได้ทำการตกผลึก (recrystallization) ที่อุณหภูมิ 1050°C

จากรูปที่ 4.11 ของสูตร Z14 ทั้งภาพ (a) และ (b) จะเห็นได้ว่าผิวเคลือบเริ่มจะมีการหลوبตัวที่ดีขึ้น แต่ยังคงพบว่าเกิดรอยร้าวขึ้นอันเนื่องมาจากค่าสัมประสิทธิ์การขยายตัวทางความร้อนที่แตกต่างกันระหว่างผิวเคลือบกับชั้นงานกระเบื้องและจะพบว่าเกิดเป็นผลึกรูปเป้มของ Wollastonite ขึ้นที่บริเวณผิวน้ำของเคลือบ เช่นเดียวกัน

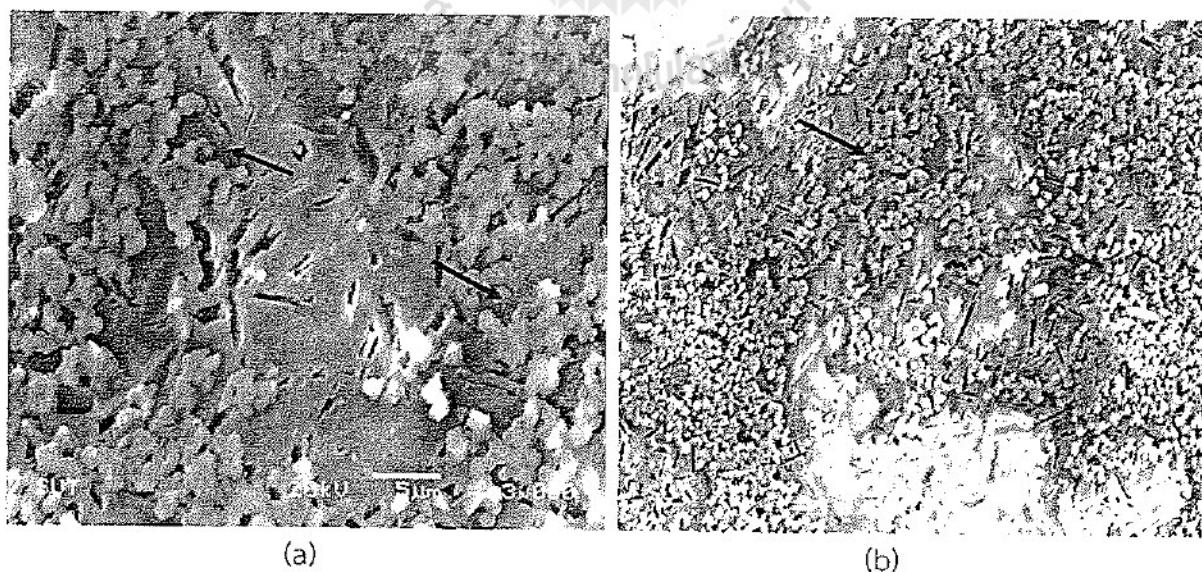
รูปที่ 4.12 Scanning electron microscope (SEM) หลังทดสอบความด้านทานการกัดกร่อนของเคลือบสูตร Z14 ที่ไม่ได้ทำการตกผลึก (recrystallization) ที่อุณหภูมิ 1050°C

จากรูปที่ 4.12 ทั้ง (a) และ (b) จะพบว่าเนื้อเคลือบที่เป็นแก้วถูกกัดกร่อนลงไปมากคงเหลือแต่ส่วนที่เป็นผลึกและยังไม่เกิดการเติบโตของผลึกเป็นรูปร่างที่ชัดเจนซึ่งเมื่อเปรียบเทียบกับรูปที่ 4.11 ทั้ง (a) และ (b) นั้นจะเห็นได้ว่าการทำการทำการทำเผาเคลือบนั้นจะให้มีความหนาแน่นที่ดียังคงทำได้ยากเนื่องจากความหนืดของเคลือบเป็นอุปสรรคต่อการทำจำจักรูพรุนที่เกิดขึ้นในเนื้อเคลือบที่เป็นแก้ว

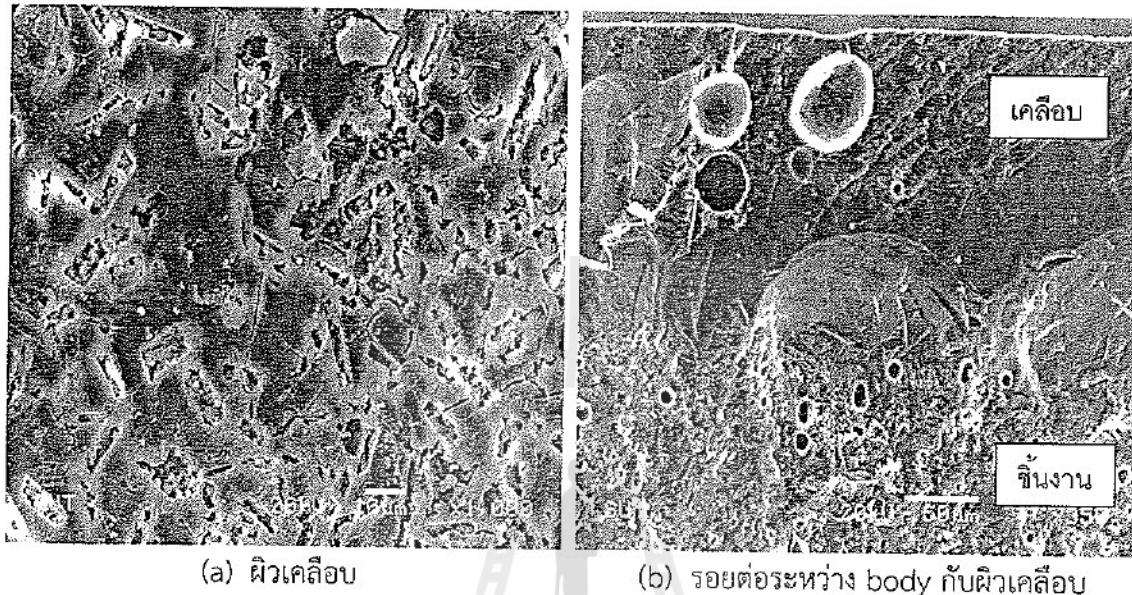
รูปที่ 4.13 Scanning Electron Microscope (SEM) โดยการทำการทำทดสอบความด้านทานการกัดกร่อนของสูตร Z12 ที่ทำการตกผลึก (recrystallization) ที่อุณหภูมิ 1050°C เป็นเวลา 30 นาที

จากรูปที่ 4.13 ภาพ (a) เป็นบริเวณผิวเคลือบหลังถูกทดสอบความทานการกัดกร่อนจากการ และ (b) เป็นรอยต่อระหว่างผิวเคลือบกับชิ้นงานจะพบว่าเนื่องจากเคลือบสูตร Z12 เมื่อทำการเผาแล้วเคลือบเกิดการไม่สุกตัวทำให้มีการทำการทำทดสอบด้วยกรดจึงเกิดการกัดกร่อนบริเวณผิวเคลือบ และจะพบว่ายังคงมีรูพรุนเกิดขึ้นทั้งในเนื้อเคลือบ และบริเวณรอยต่อของเคลือบกับชิ้นงาน

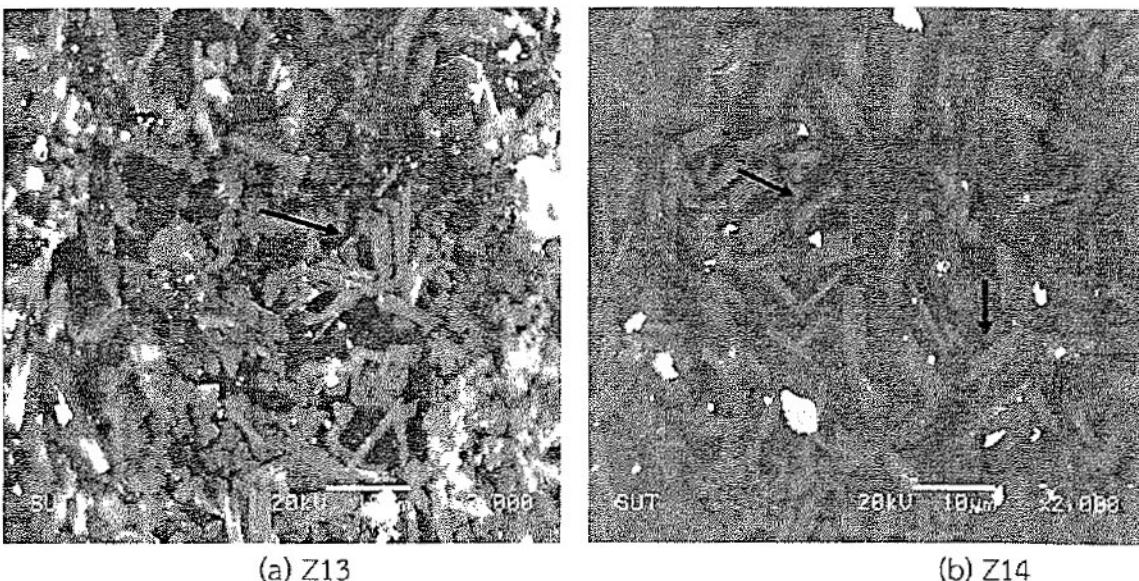
รูปที่ 4.14 SEM ของผิวเคลือบกระเบื้องที่ทำการเคลือบด้วยเคลือบสูตร Z13 (a) และ Z14 (b) ที่ทำการตกผลึกที่อุณหภูมิ 1050°C เป็นเวลา 30 นาที ก่อนทำการทดสอบความต้านทานการกัดกร่อน

จากรูปที่ 4.14 ภาพ SEM แสดงโครงสร้างจุลภาคของกระเบื้องเซรามิกชนิดทนกรด เมื่อทำการตกผลึกที่อุณหภูมิ 1050°C เป็นเวลา 30 นาทีจะพบความแตกต่างที่ชัดเจนบริเวณผิวเคลือบเมื่อเปรียบเทียบกับชิ้นงานเคลือบที่ไม่ได้ทำการตกผลึกที่อุณหภูมิเดียวกัน โดยเคลือบที่ทำการตกผลักนั้นจะเกิดผลึกซึ้งชัดเจนและมีขนาดใหญ่กว่าเคลือบที่ไม่ได้ทำการตกผลักซึ่งแสดงให้เห็นถึงกระบวนการเผาเคลือบที่มีผลต่อการตกผลึกและขนาดของผลึก

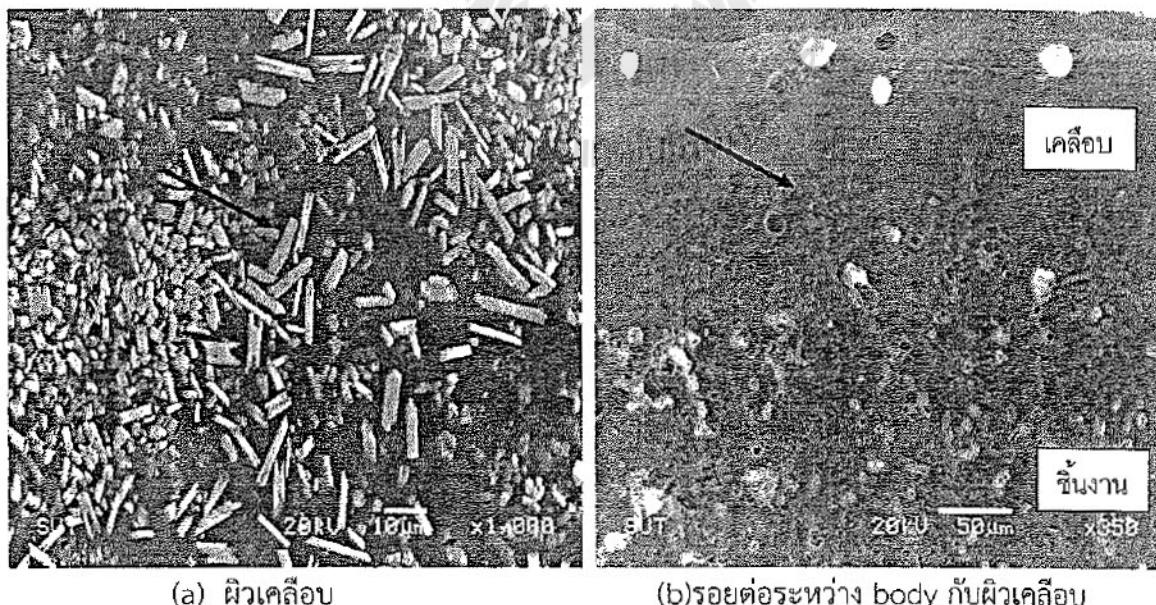
รูปที่ 4.15 Scanning Electron Microscope (SEM) ในการทำการทดสอบความต้านทานการกัดกร่อนของสูตร Z13 ที่ทำการตกผลึก (recrystallization) ที่อุณหภูมิ 1050°C เป็นเวลา 30 นาที

จากรูปที่ 4.15 ภาพ SEM แสดงโครงสร้างจุลภาคของกระเบื้องเซรามิกชนิดทนกรด ในการทำ Chemical Etchingสามารถอธิบายได้ว่า (a) ผิวเคลือบ เคลือบมีการสกัดตัวดี จึงสามารถเห็นผลึกบนผิวเคลือบ ได้อย่างชัดเจนซึ่งมีลักษณะเป็นรูปเข็มของ Wollastonite (b) รอยต่อระหว่าง body กับผิวเคลือบ จะพบว่า เคลือบสามารถยึดติดกับ ชั้นผิว body ได้ดี แต่จะสังเกตเห็นว่ามีรูพรุนเพียงเล็กน้อย

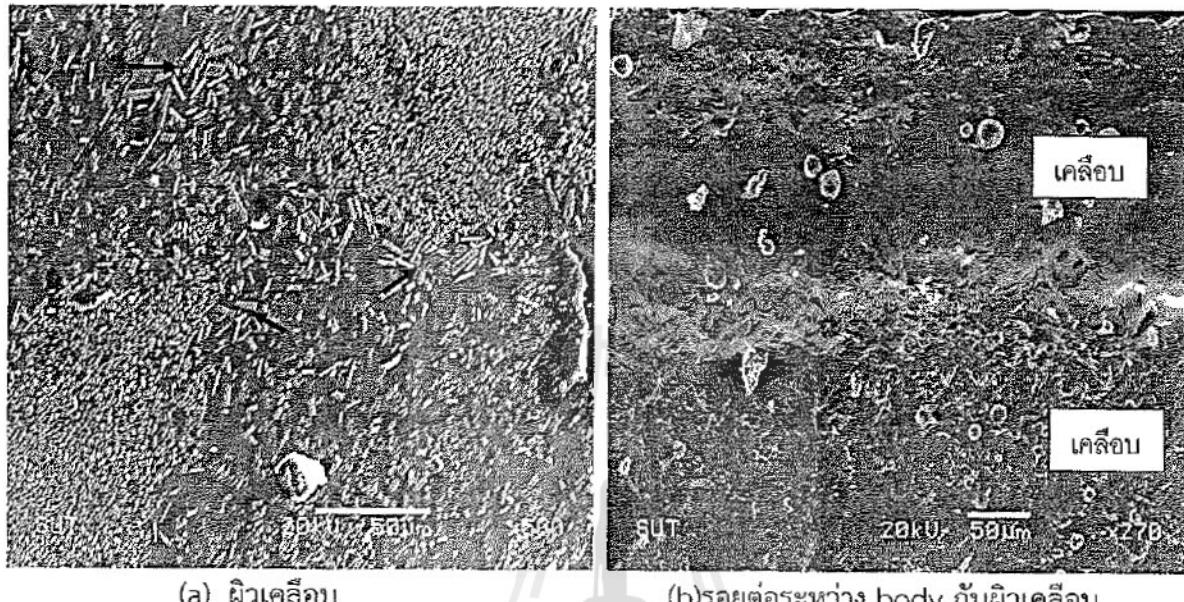
รูปที่ 4.16 Scanning Electron Microscope (SEM) ในการทำการทดสอบความด้านทานการกัดกร่อน ของสูตร Z14 ที่ทำการตกผลึก (recrystallization) ที่อุณหภูมิ 1050°C เป็นเวลา 30 นาที

จากรูปที่ 4.16 ภาพ SEM แสดงโครงสร้างจุลภาคของกระเบื้องเซรามิกชนิดทนกรด ในการทำ Chemical Etchingสามารถอธิบายได้ว่าที่ผิวเคลือบ จะสังเกตเห็นว่า ผลึกเข็ม ที่ปรากฏไม่ชัดเจน เนื่องจากเคลือบไม่สกัดตัวและรอยต่อระหว่าง body กับผิวเคลือบ จะพบว่าเคลือบสามารถยึดติดกับ ชั้นผิว body ได้ดี แต่จะมีรูพรุนเกิดขึ้นเนื่องจากเคลือบมีความหนืด และแรงตึงผิวสูง จึงเกิดเป็นฟองอากาศที่ไม่สามารถหลุดออกໄไปในช่วงการหลอมตัว ซึ่งโดยทั่วไปแล้วเคลือบทุกชนิดจะมีฟองอากาศอยู่ภายในซึ่งเป็น ฟองอากาศเล็ก ๆ อยู่มาก many ซึ่งไม่ได้เป็นปัญหาถ้าเคลือบมากมายนัก แต่ถ้าฟองอากาศนั้นมีขนาดใหญ่ หรืออยู่ใกล้ผิวเคลือบมาก มันก็จะเป็นตัวทำให้เกิดปัญหาถ้าเคลือบได้เช่นความแข็งแรงลดลง

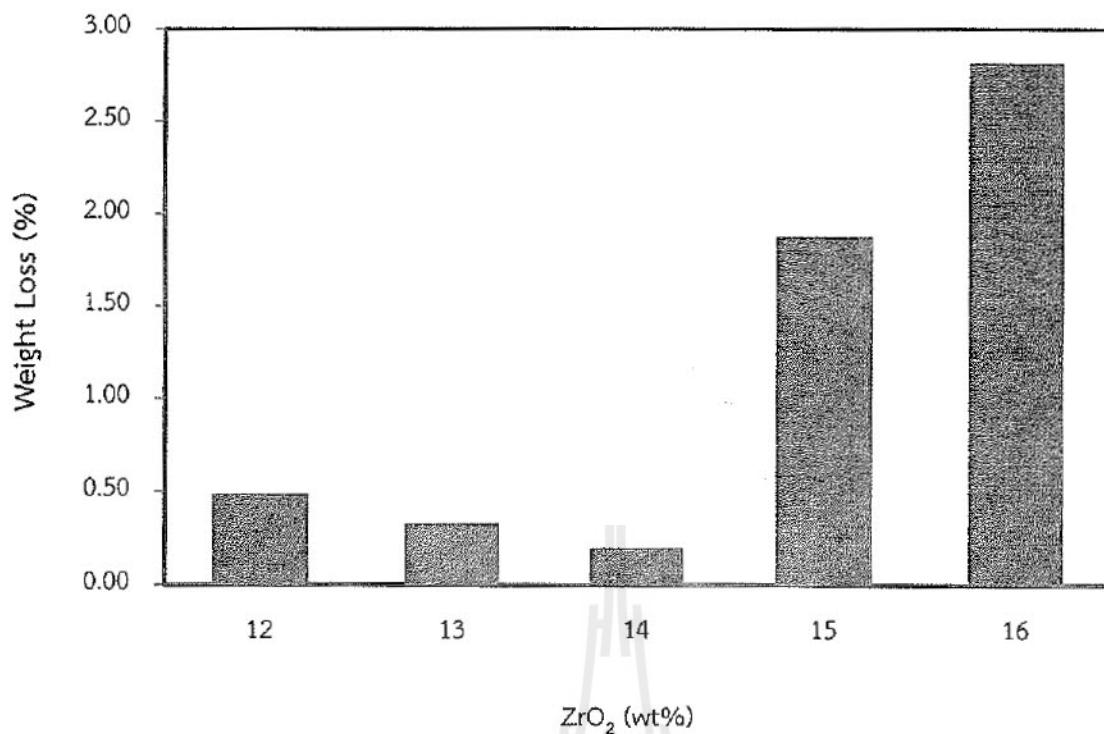
รูปที่ 4.17 แสดงผลทดสอบความต้านทานการกัดกร่อนจากการทดลองของเคลือบสูตรต่างๆ ที่อุณหภูมิ 120 องศาเซลเซียส

สารเคลือบสูตร Z14 จะมีความต้านทานการกัดกร่อนจากการไดร์สูดโดยเมื่อพิจารณาประกอบจากผู้หนักที่หายไปมีค่าน้อยที่สุด ดังแสดงในตารางที่ 4.2 และ กราฟรูปที่ 4.17 และจากภาพถ่ายของกล้อง Scanning Electron Microscope ในรูปที่ 4.16 จะพบว่าเคลือบมีการยึดเกาะกับผิวของกระเบื้องได้เป็นอย่างดี และมีผลึกของ Wollastonite มีปริมาณรูพรุนน้อยเมื่อเปรียบเทียบกับเคลือบในสูตร Z12, Z13, Z15 และ Z16 ที่เคลือบไม่สุกตัว ซึ่งความสามารถในการทนทานการกัดกร่อนของผิวเคลือบนั้นจะมาจากแรงยึดเหนี่ยวระหว่างผิวเคลือบกับตัวกระเบื้องเป็นหลัก เมื่อเคลือบมีการยึดเกาะกับตัวกระเบื้องได้ดีจึงทำให้มีความสามารถในการทนทานการกัดกร่อนได้ดี และเมื่อพิจารณาจากโครงสร้างจุลภาคของเคลือบที่ไม่ได้ทำการตกผลึกที่อุณหภูมิ 1050°C จะเห็นความแตกต่างอย่างชัดเจน เพราะเคลือบที่ไม่มีผลึกเกิดขึ้นนั้นจะเกิดการกัดกร่อนเอาเนื้อเคลือบออกไป เนื่องจากผลึกที่เกิดขึ้นนั้นสามารถทนทานการกัดกร่อนของกรดได้เป็นอย่างดี
