รายงานการวิจัย

การศึกษาการทำงานของใบมีดเหล็กกล้าความเร็วรอบสูงที่เคลือบผิวด้วย Ti AlN

ในการกัดเส้นเหล็กกล้าคาร์บอน

มหาวิทยาลัยเทคโนโลยีสุรนารี

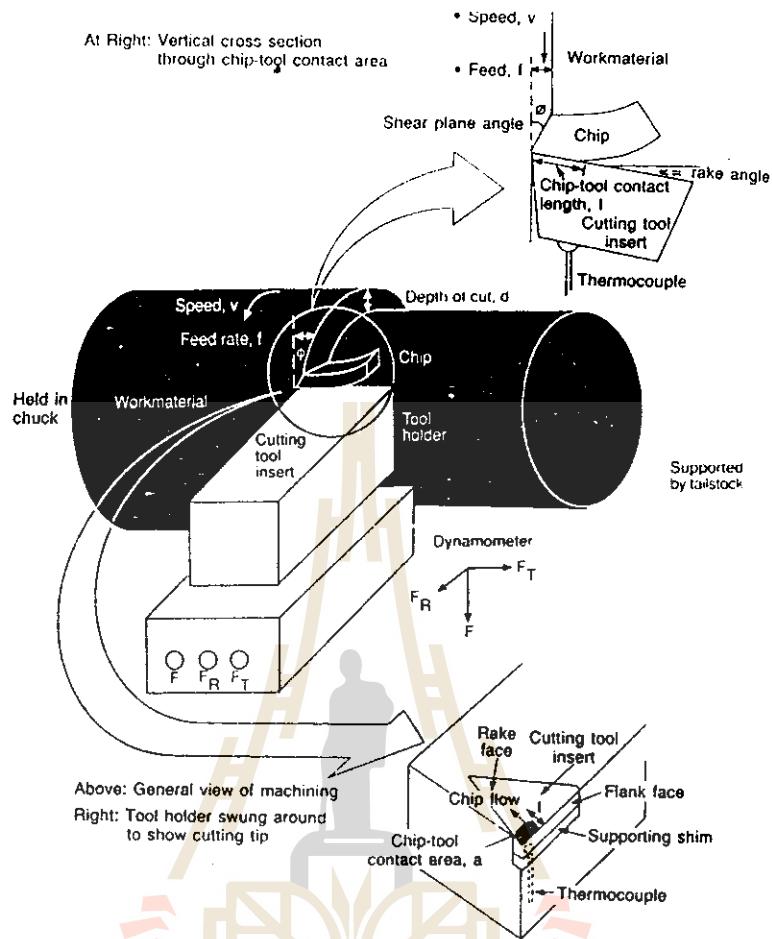
รูปที่ 1 การกลึง (lathe turning) แสดงภาคตัดขวางในแนวตั้ง (บนขวา) และรายละเอียดของมีดกลึง (ล่างขวา)

การกลึงเป็นรูปแบบหนึ่งของการตัด (cutting) บางทีเรียก semiorthogonal cutting ชิ้นงาน (work material) ถูกจับยึดไว้ใน chuck ของเครื่องกลึง (lathe) และหมุนรอบตัวเอง (rotate) ส่วนมีคอกลึงถูกจับยึดไว้กับ tool holder และเคลื่อนที่ไปตามแกนของแท่งชิ้นงานด้วยอัตราเร็วที่ควบคุม โลหะถูกตัดเฉือน (sheared) ทีละชั้น (layer) เพื่อให้ได้ผิวใหม่ พารามิเตอร์ที่ต้องควบคุมคือ ความเร็วในการตัด (cutting speed, v) ซึ่งเป็นความเร็วที่ผิวชิ้นงานที่ยังไม่ถูกตัด (uncut) เคลื่อนที่ผ่านคนมีด (cutting edge) ซึ่งปกติมีค่าระหว่าง $3-200 \text{ m min}^{-1}$ ค่า v แปรตามขนาดเส้นผ่าศูนย์กลางของชิ้นงานทุกขณะที่ถูกตัด แต่แกนของชิ้นงานหมุนด้วยอัตราเร็วที่คงที่ อัตราการป้อนมีคอกลึง (feed rate, f) เป็นระบบที่กำหนดเคลื่อนที่ไปตามแกนของชิ้นงานที่หมุนในแต่ละรอบ ค่านี้อาจต่อสั่ง 0.12 หรือสูงถึง 2.5 mm/rev และความลึกของคนมีดในเนื้องาน (depth of cut, w) ซึ่งก็คือความหนาของเนื้อโลหะที่ถูกตัดเฉือน ซึ่งวัดในแนวรัศมีของชิ้นงาน ค่านี้อาจเปลี่ยนไปจากศูนย์ถึงมากกว่า 25 mm ผลลัพธ์ของ vfw ก็คืออัตราการตัด (rate of metal removal) ซึ่งก็คืออัตราที่เนื้อโลหะถูกนำออกจากการตัด ปกติมีค่า $80-160 \text{ cm}^3/\text{min}$ ค่านี้ใช้วัดประสิทธิภาพ (efficiency) ของการปฏิบัติการ v และ f เป็นพารามิเตอร์ที่สำคัญที่สุดที่จะต้องปรับให้เหมาะสม (optimum condition) ส่วน w จะกำหนดตามตัวโดยขนาดของชิ้นงานก่อนและหลังตัด (รูปที่ 1)

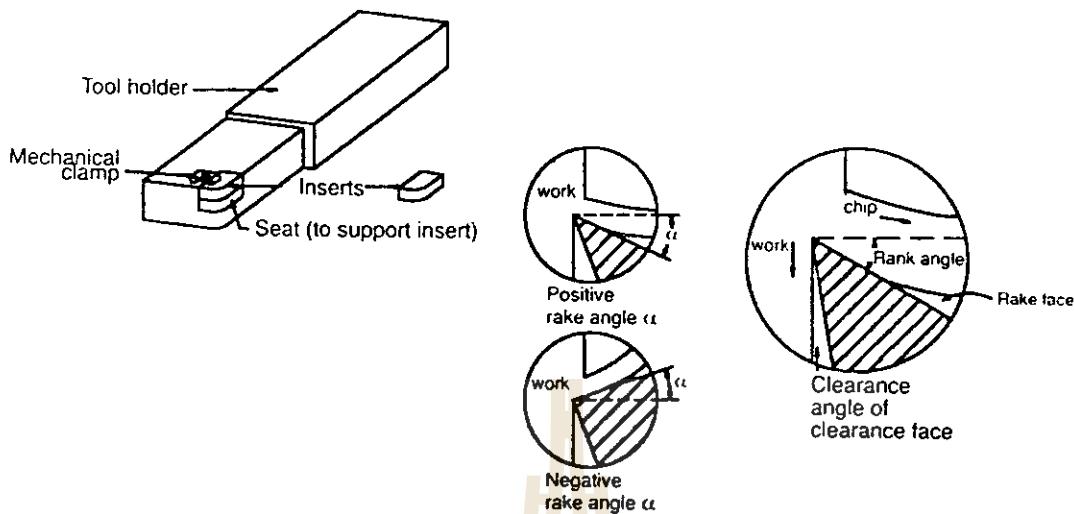
รูปที่ 2 ลักษณะของมีดกลึงชนิด inserts

รูปลักษณะของมีดกลึง (cutting tool) ประกอบด้วยบริเวณที่สำคัญคือ ผิวค้างบนของมีดกลึงที่เรียกว่า **rake face** ซึ่งเป็นบริเวณที่เศษกลึง (chip) เคลื่อนที่ผ่าน คัมมิค (cutting edge) คือบริเวณที่ **rake face** ตัดกับขอบค้างข้างของใบมีดที่เรียกว่า **flank, clearance face** มีการออกแบบ หรือวางแผนไว้ให้ **flank face** ขัดกับผิวชิ้นงานที่ผ่านการกลึงมาใหม่ ๆ โดยให้มีมุม $6-10^\circ$ และปรับให้เขียงท่ามุนที่เหมาะสมสมกับแกนของชิ้นงาน ค่าของมุมดังกล่าวขึ้นกับชนิดของชิ้นงานและสภาวะการตัด (cutting condition) nose ของใบมีดอยู่ที่บริเวณที่ **rake face** และ **flank face** มาตัดกัน ซึ่งอาจจะแผลนกਮ แต่โดยทั่วไปมีรัศมี (nose radius) ระหว่างการกลึงหวานานของเศษกลึงที่ยังไม่ deformed ก็คือค่า f , feed rate

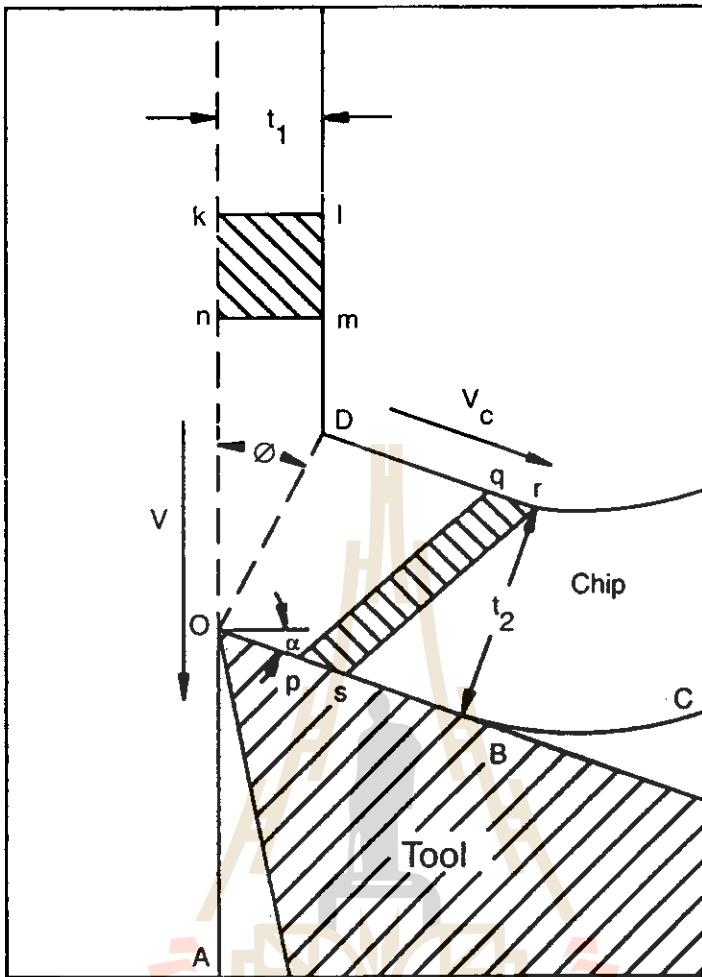
รูปที่ 3 ไดอะแกรมแสดงการกัด

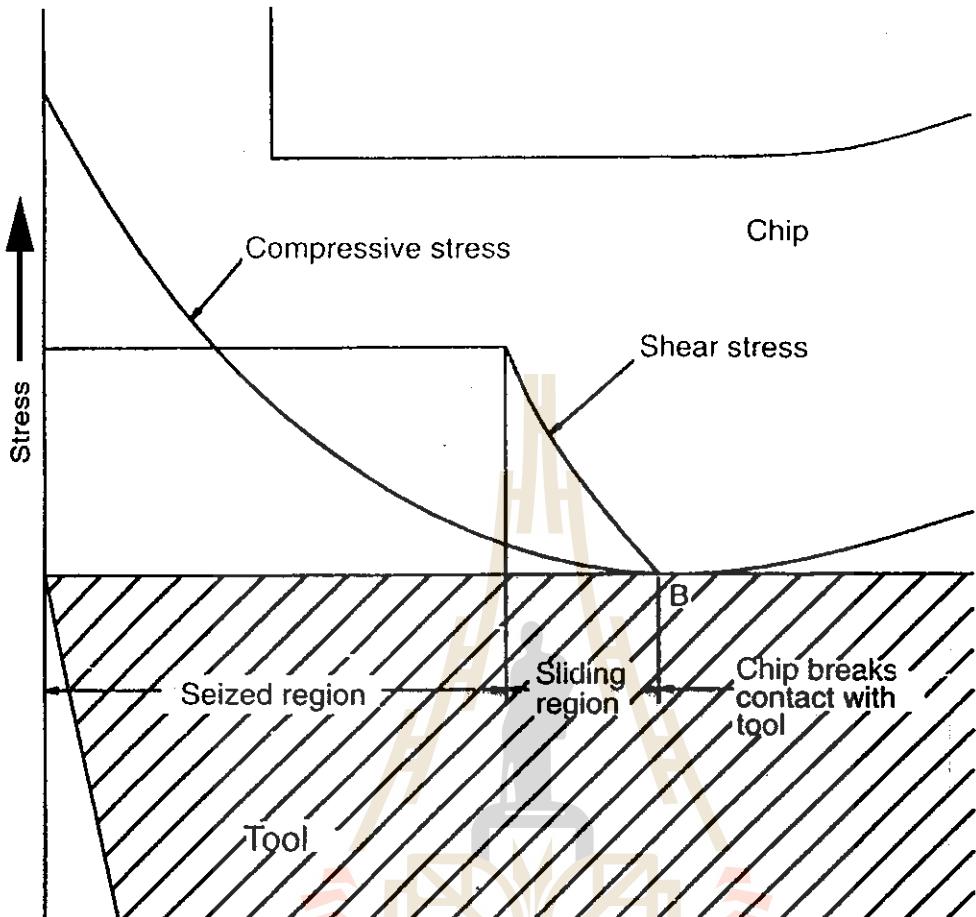
รูปที่ 7 การกระจายของความเค้นบนมีดกัด

ความเด่นบนมีดกลึงใกล้ ๆ กับคณมีดเกิดเฉพาะแห่ง (localized) ความเด่นที่สำคัญคือ 1) compressive stress บนพื้นที่สัมผัสของมีดกลึง ค่านี้เกี่ยวข้องกับ shear strength ของชิ้นงานและหาได้จาก F_c /พื้นที่สัมผัส และ 2) Feed force, F_t ที่ทำให้เกิด shearing stress บนพื้นที่สัมผัสบน rake face มีค่ากับ F_t /พื้นที่สัมผัส F_t มีค่าน้อยกว่า F_c shear stress จึงต่ำกว่า compressive stress ที่กระทำบนพื้นที่เดียวกัน การกระจายของ compressive stress, σ_c ลดจากค่าสูงสุดที่คณมีดเจนเป็นศูนย์เมื่อเศษกลึงพ้นจากผิวสัมผัส ส่วน shear stress มีค่าสูงสุดที่ต่ำกว่าและกระจายอย่าง慢ๆ เสมอ กว่า (รูปที่ 7)

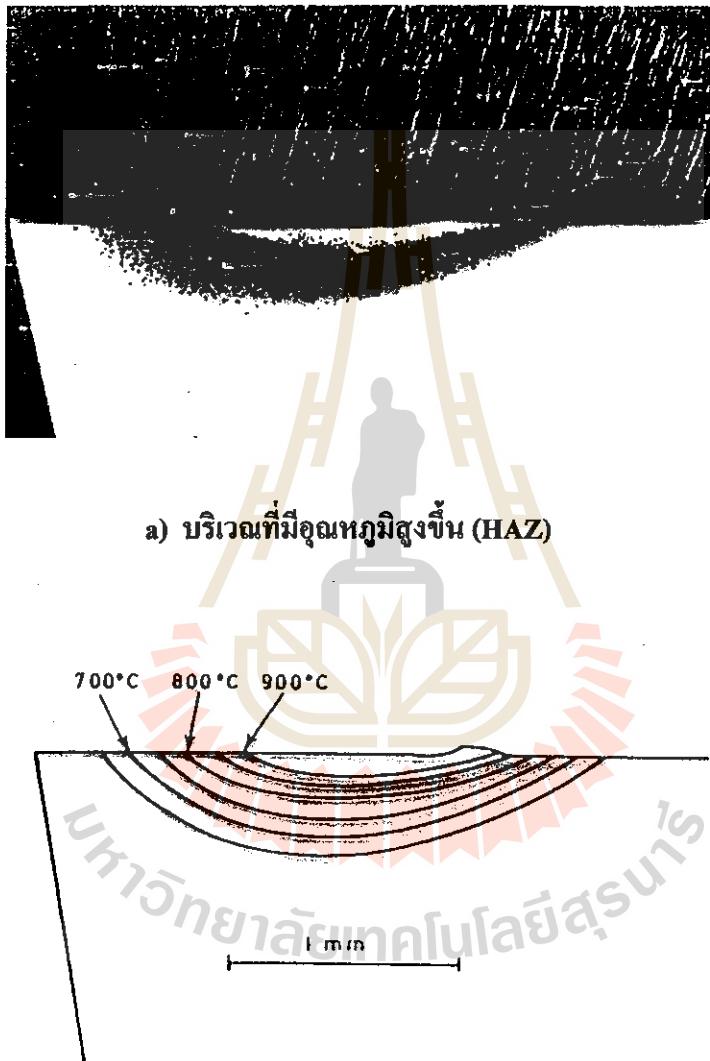
รูปที่ 8 มีคอกลึงที่ใช้กับ low-C steel ด้วย cutting speed สูง หลัง etched ด้วย nital

บริเวณที่คล้ากกว่าแสดงถึงอุณหภูมิที่สูงกว่า 650°C ตรงกลางของ HAZ ซึ่งสว่างกว่ามีอุณหภูมิสูงกว่า 900°C (รูปที่ 8) Flow zone เป็น heat source ความร้อนจะไหลจากจุดที่ร้อนบนมีคอกลึงซึ่งมีอุณหภูมิต่ำกว่า flow zone เล็กน้อย ไปยังคมมีดที่ถูกทำให้เย็นโดยการ feed ชิ้นงานเข้ามาอย่างต่อเนื่อง ความร้อนจึงไหลกลับไปยังคมมีด ทำให้อุณหภูมิของคมมีดเพิ่มขึ้น มีคอกลึงจึงเป็น heat sink สำหรับความร้อนที่ถูกนำออกจาก flow zone

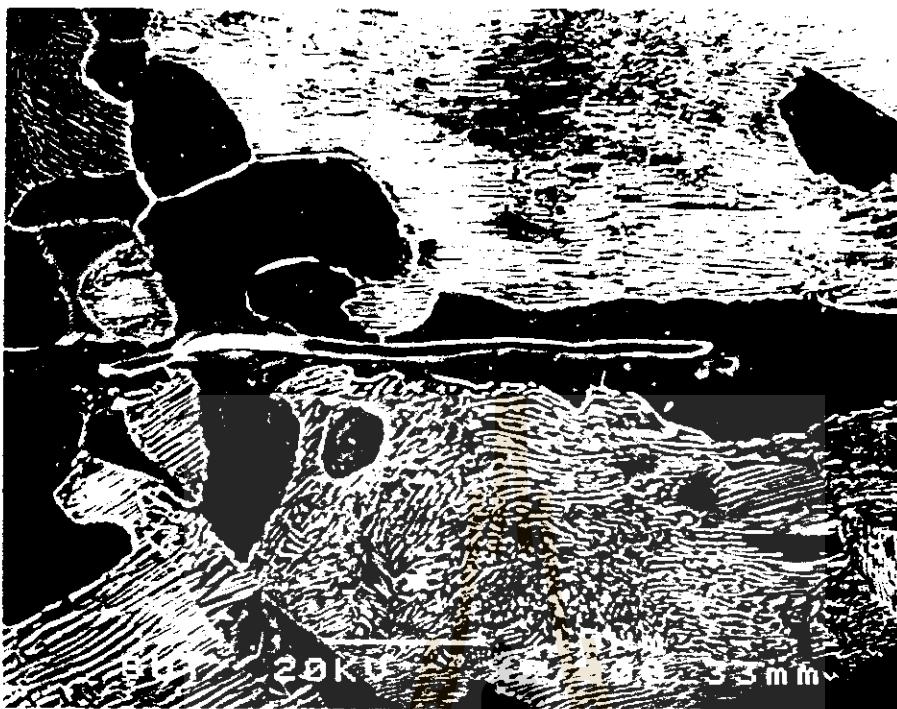
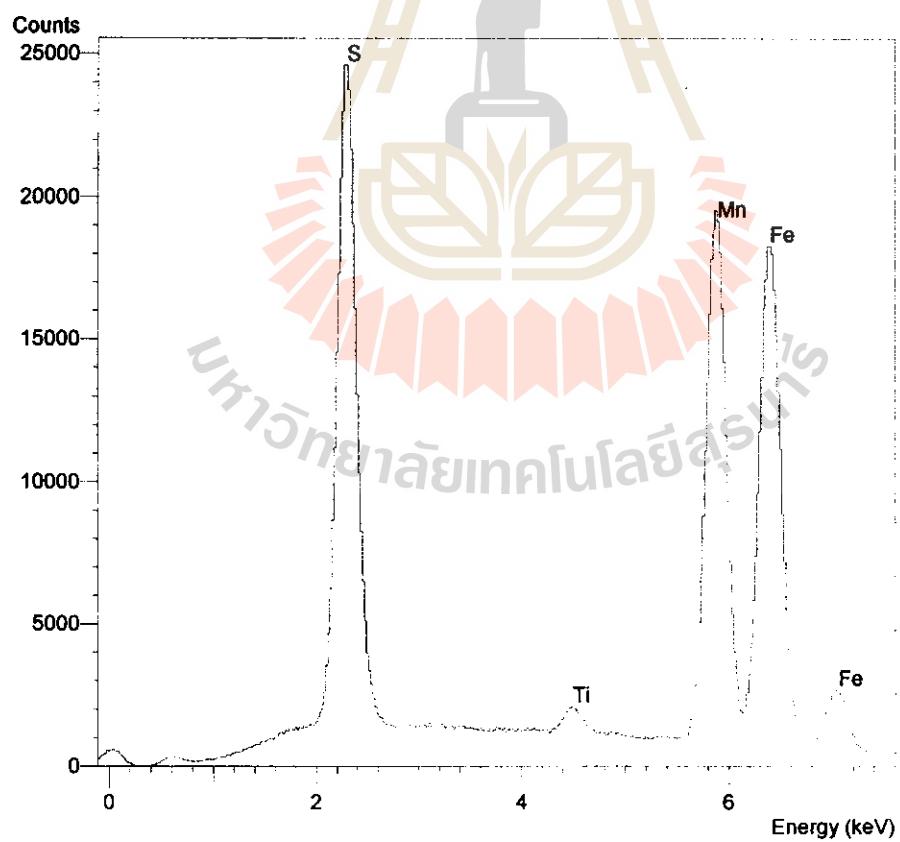
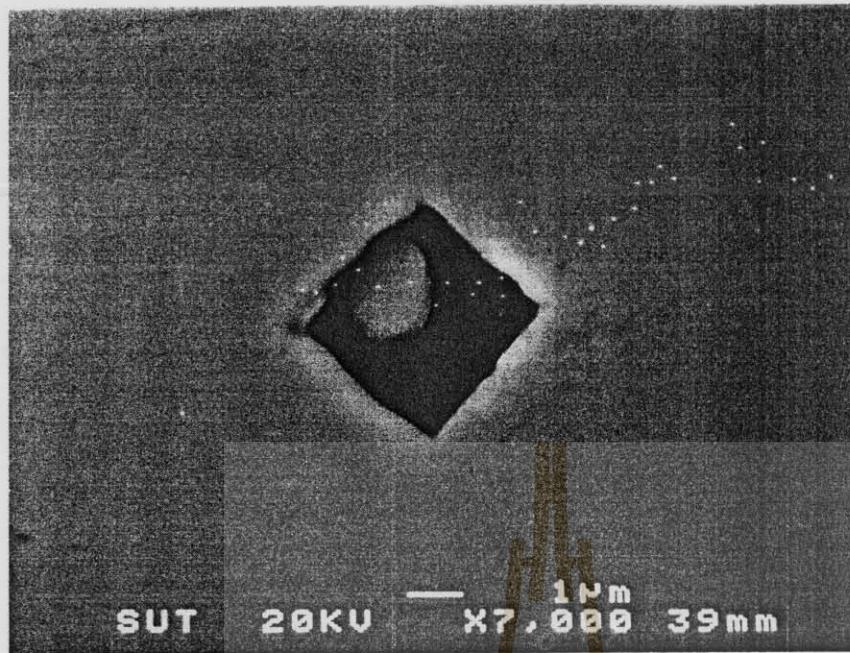
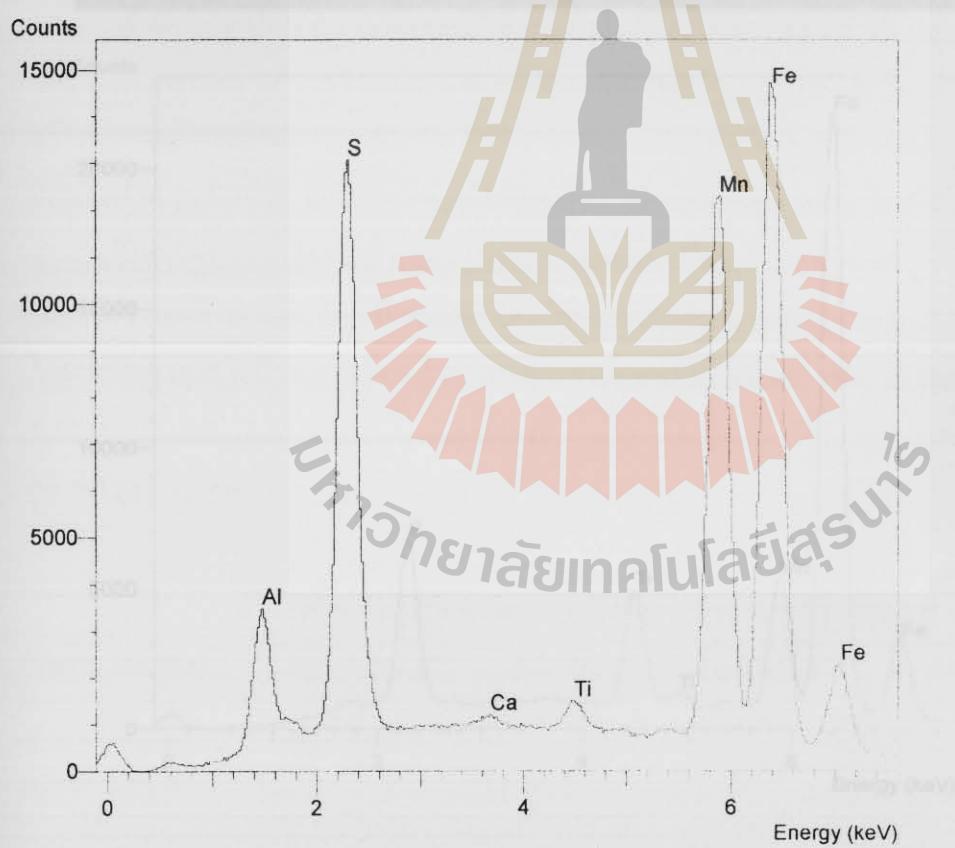
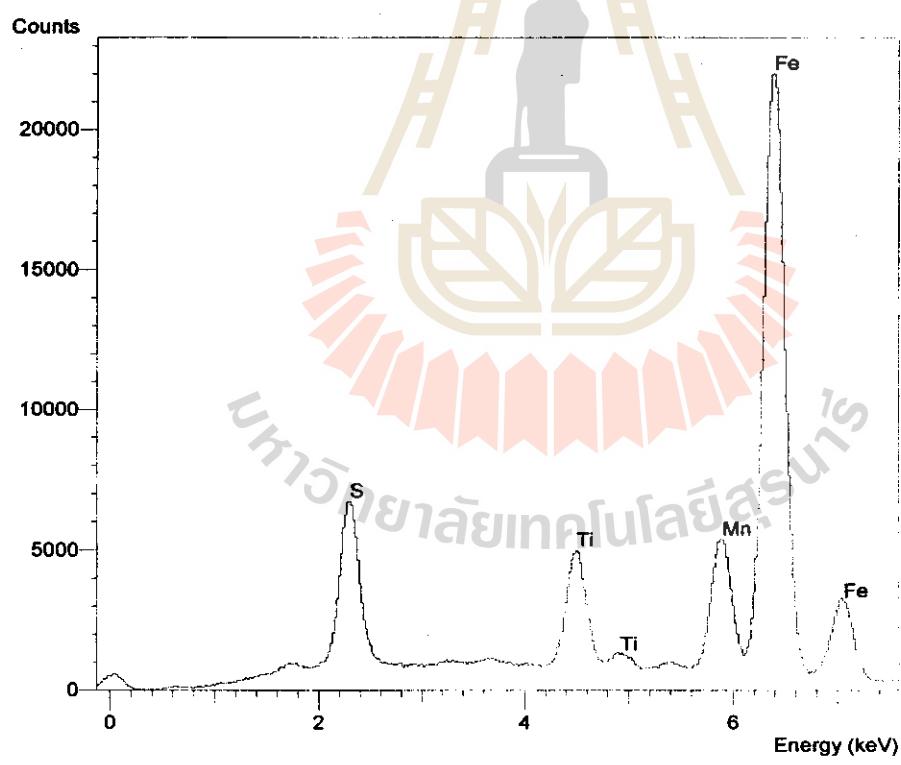
13 a) MnS inclusion

13 b) MnS inclusion ที่มี Al ออยู่ด้วย

ภาพ 13 ภาพรูปถ่ายทาง SEM ของสิ่งกุศลทราบ แสดง inclusion ในเหล็ก
ที่ตรวจวัดด้วย EDS

13 c) Complex inclusion ที่มี Mn, S, และ Ti

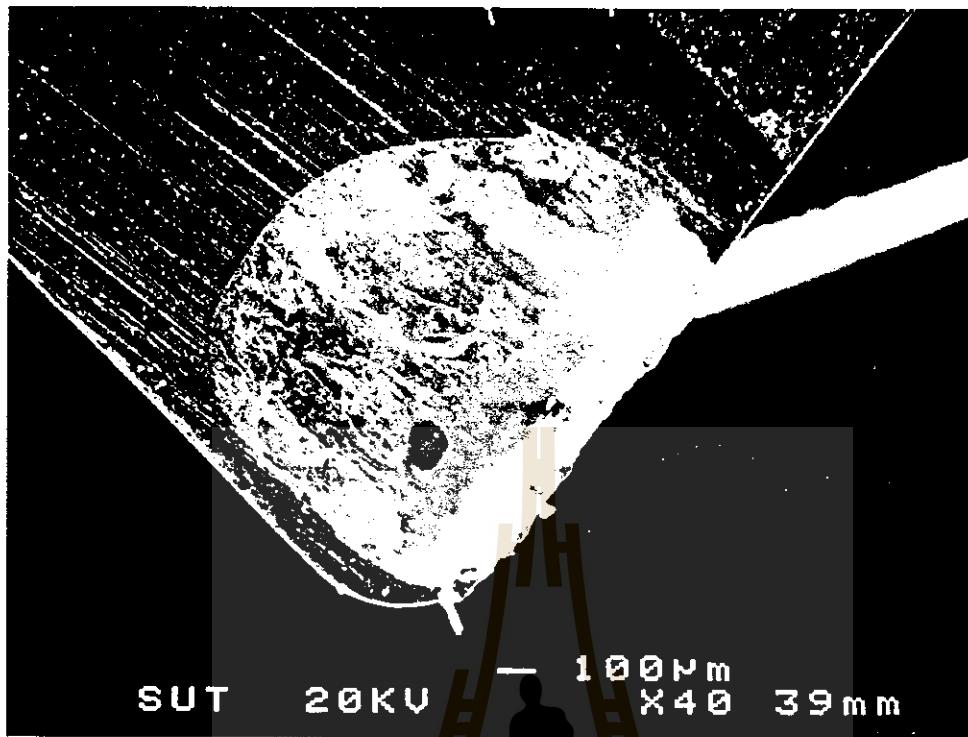
14 a) BUE เมื่อกลึงด้วย $v = 53 \text{ m/min}$, $f = 0.16 \text{ mm/rev}$, $t = 1.25 \text{ mm}$, $T = 1.5 \text{ min}$

ที่ feed rate 0.16, 0.18 mm/rev ; cutting time 0.5, 1.5 min และ feed rate 0.22 mm/rev ; cutting time 1.5 min จะพบ BUE แต่เมื่อ feed rate เพิ่มเป็น 0.24 mm/rev BUE ไม่เกิดทุกตัวอย่างที่กลึงนาน 0.5 นาที จะเห็น crater wear บน rake face และ feed rate ที่สูงขึ้น crater wear จะมีขนาดใหญ่ขึ้น การศึกษาด้วย SEM แสดงว่ามีการถ่ายโอนของธาตุ Fe จากชิ้นงานไปยัง rake face โดยเฉพาะเมื่อกลึงด้วย feed rate 0.18 mm/rev ที่บริเวณด้านหลังของ crater wear จะเห็น peak ของ Fe, Si, S (รูปที่ 14c) แต่ใน feed rate 0.24 mm/rev จะเห็น Fe เพียงเล็กน้อยในบริเวณใกล้ๆ คมมีด (รูปที่ 14d)

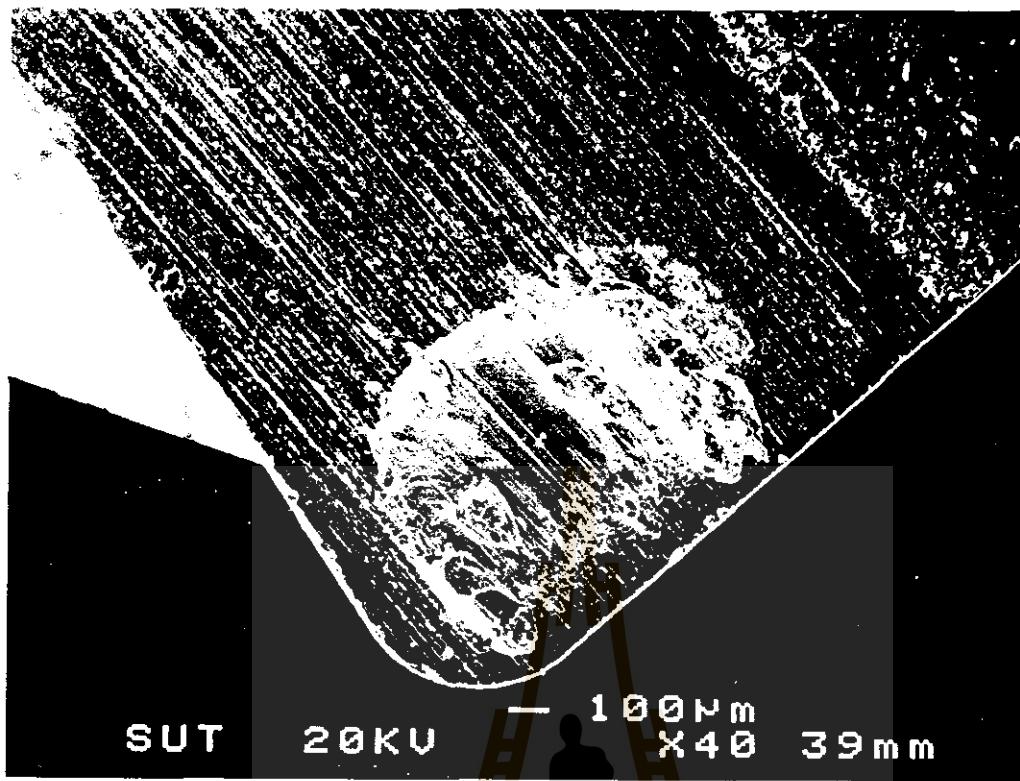
14 b) ไม่มี BUE เมื่อกลึงด้วย $v = 53 \text{ m/min}$, $f = 0.22 \text{ mm/rev}$, $t = 1.25 \text{ mm}$, $T = 0.5 \text{ min}$

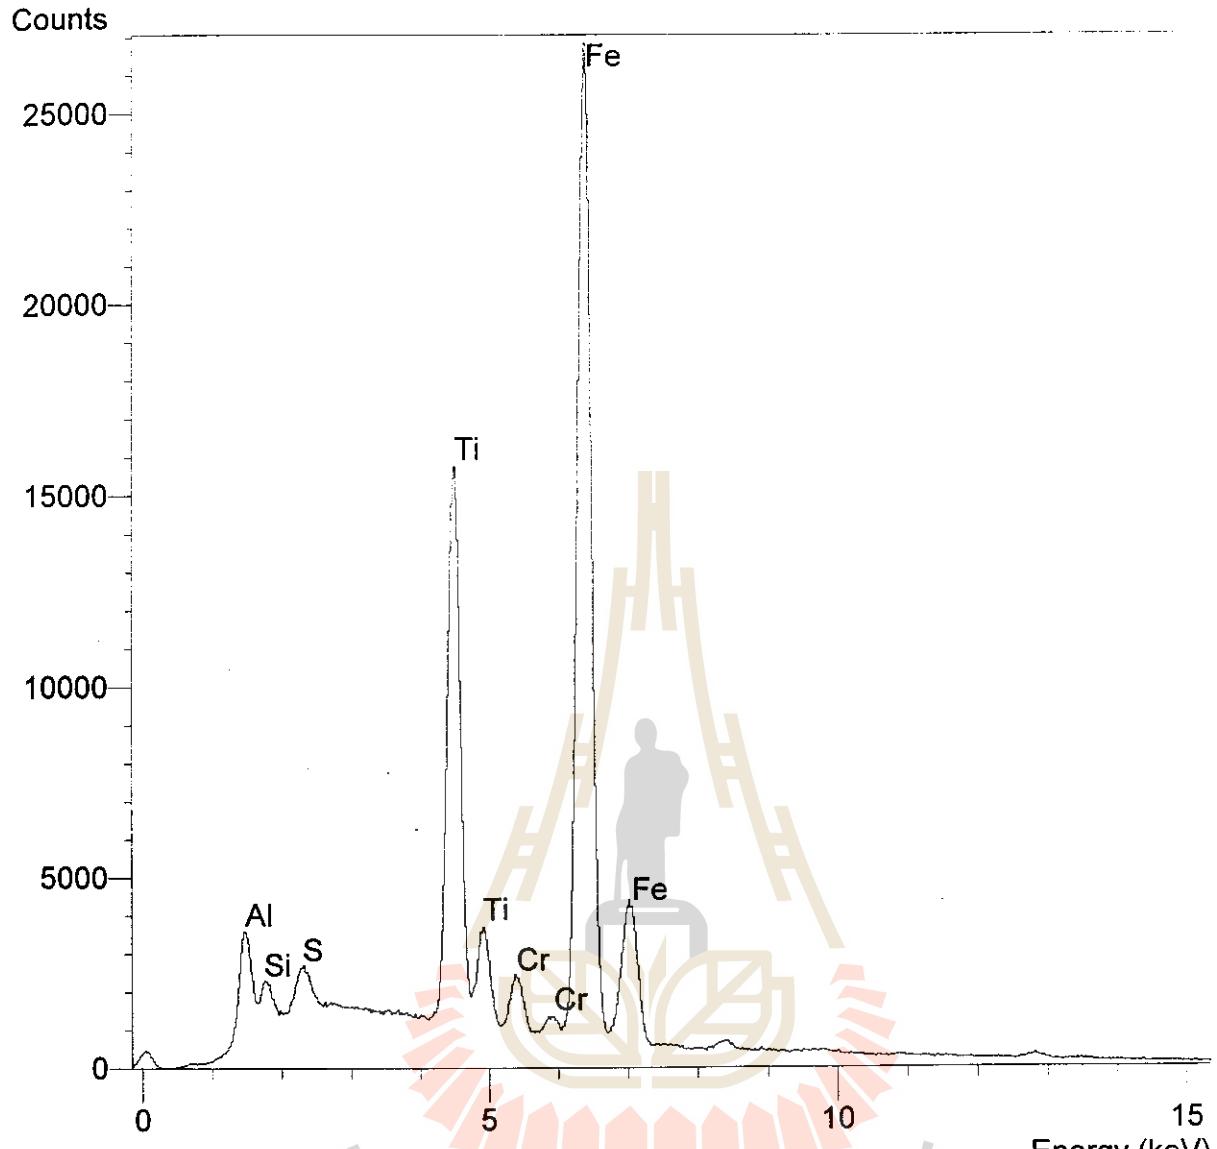
14 c) SEM/EDS บริเวณด้านหลังของ crater wear และแสดงการถ่ายโอนของ Fe, S, Si ที่

$v = 53 \text{ m/min}$, $f = 0.18 \text{ mm/rev}$, $t = 1.25 \text{ mm}$, $T = 1.5 \text{ min}$

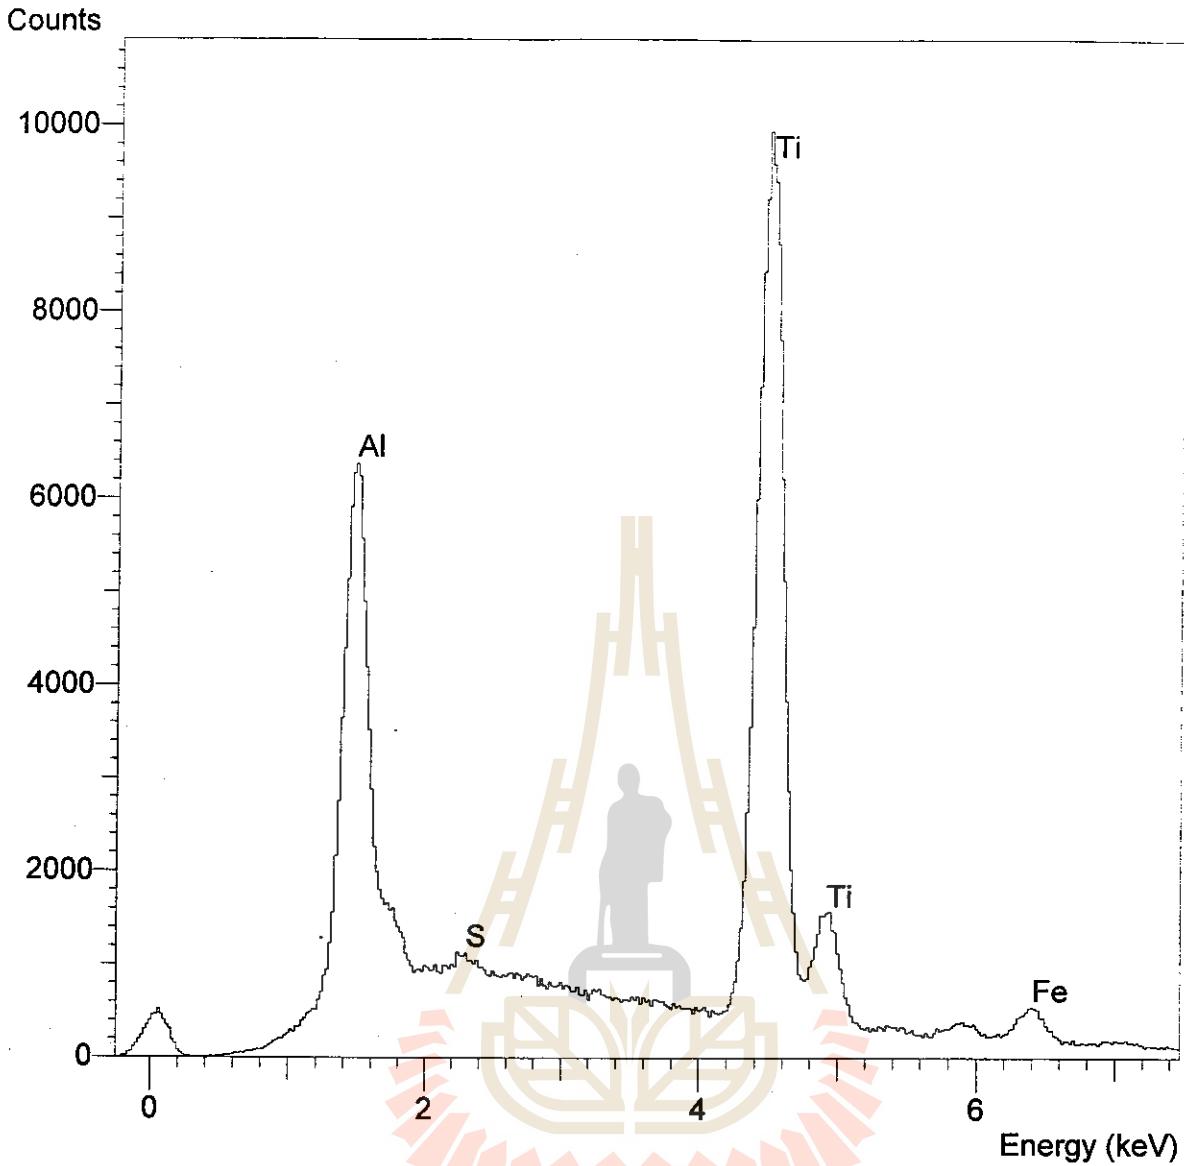
14 d) SEM/EDS บริเวณไกล์ ๆ คณมีด แสดงการถ่ายโอนของ Fe, S เพียงเล็กน้อย ที่

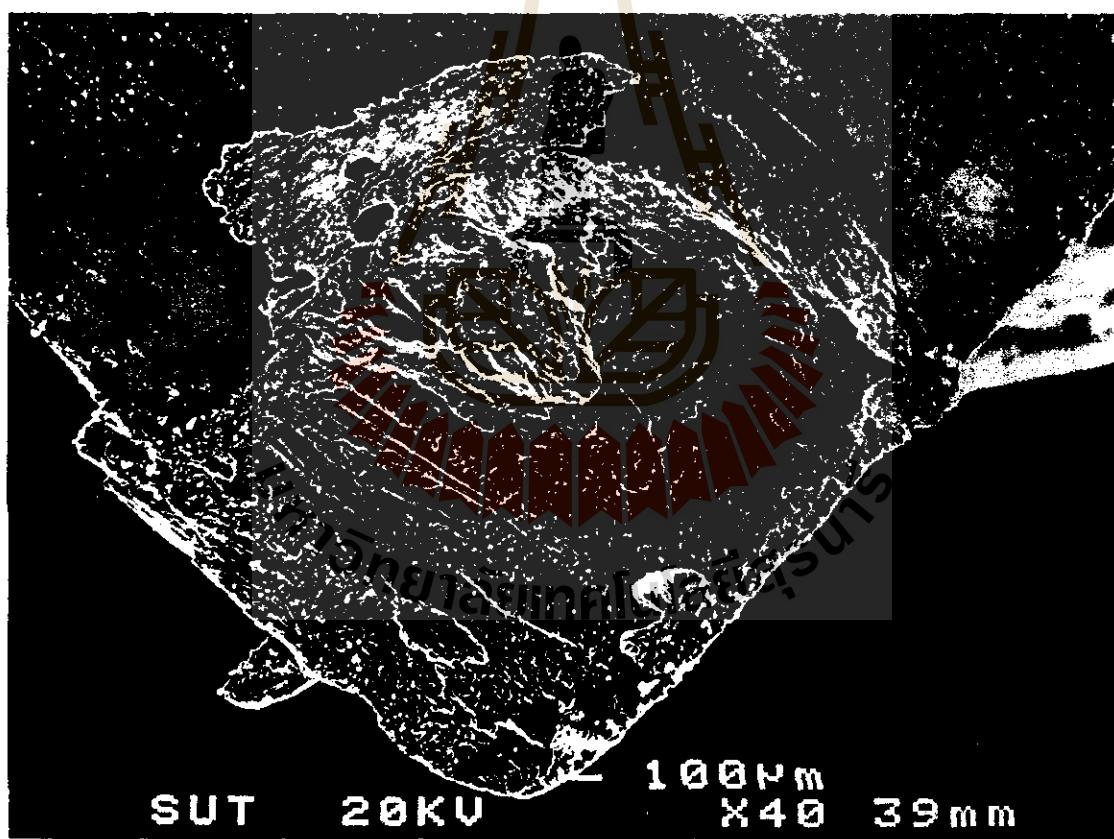
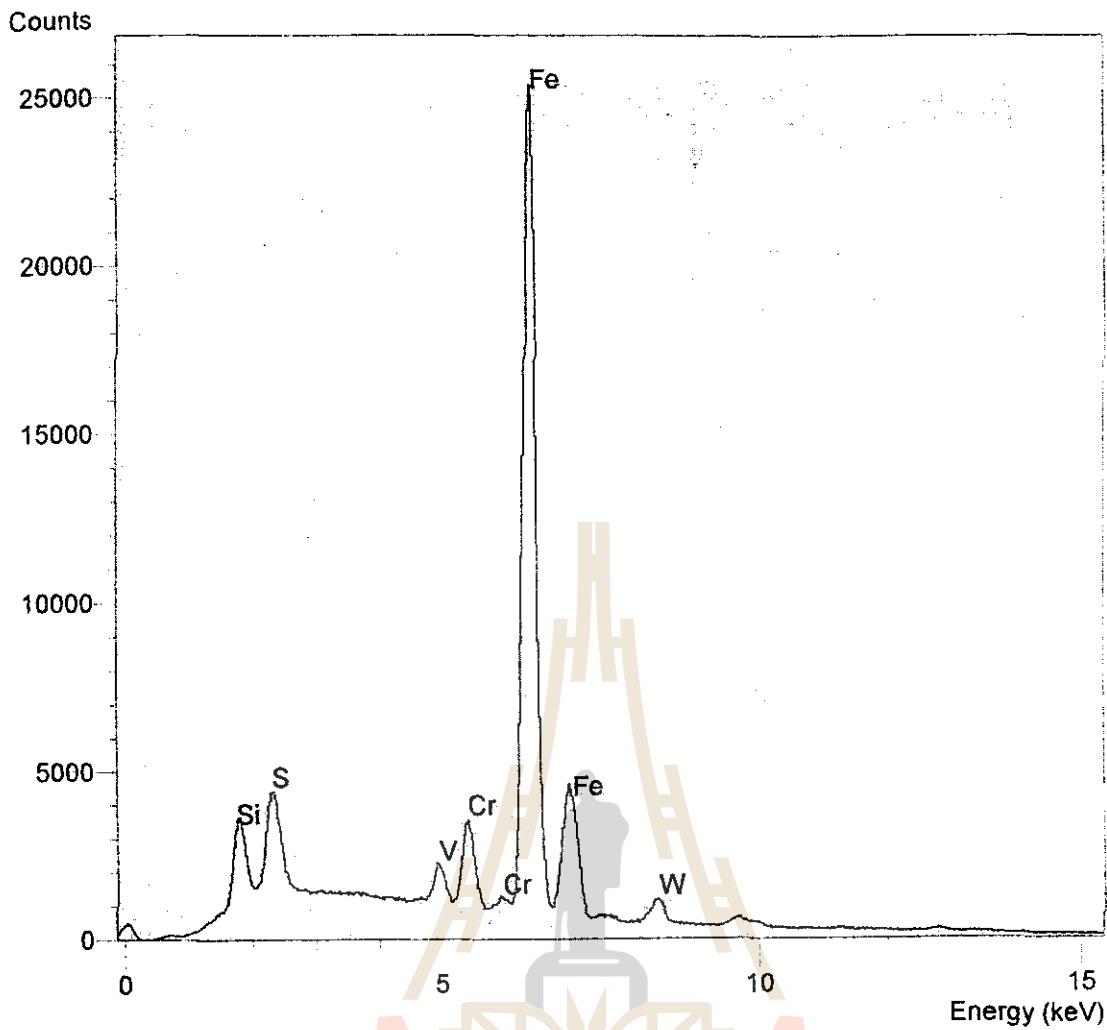
15 a)rake face ที่ $v = 66 \text{ m/min}$, $f = 0.22 \text{ mm/rev}$, $t = 1.25 \text{ mm}$, $T = 0.5 \text{ min}$

15 b) SEM/EDS ที่บวณค้านหลังของ crater wear แสดงการถ่ายโอนของ Si, S

รูปที่ 15 มีดกลึง HSS ที่ไม่เคลือบผิวจากกล้อง SEM

การทดลองชุดที่สอง เป็นการกลึงด้วยมีดกลึงเคลือบผิวและไม่เคลือบ พน BUE ในมีดกลึงที่ไม่เคลือบผิว และบนมีดกลึงที่เคลือบผิวด้วย TiN ที่ cutting speed = 53 mm/min ในขณะที่บนมีดกลึงอื่น ๆ ไม่พน BUE และไม่มี crater wear ที่ cutting speed นี้ ยกเว้นในมีดกลึงที่เคลือบด้วย TiCN ผลวิเคราะห์ด้วย SEM/EDS ของมีดกลึงไม่เคลือบผิว แสดงว่ามีการถ่ายโอนของธาตุ Si, S จากชิ้นงานไปยัง rake face ที่บริเวณด้านหลังของ crater wear ที่ cutting speed = 53 mm/rev และ ที่ cutting speed = 66 mm/rev (รูปที่ 15) การถ่ายโอนของ Si, S ยิ่งมากเท่า ซึ่งตรงข้ามกับมีดกลึงที่เคลือบผิวที่ cutting speed = 66 mm/rev จะไม่เห็นการถ่ายโอนของธาตุต่าง ๆ แต่ที่ cutting speed = 53m/min จะพบ Al ที่ใกล้กับ crater wear ของผิวเคลือบ TiN บนผิวเคลือบ TiCN จะมีชั้นที่มี Fe, Al อยู่มาก (deposited layer) ในบริเวณที่ห่างจากมีดไป 240 ไมโครเมตร แต่ชั้นที่มากจะไม่เคลือบใกล้กันมีจะเหลือแต่ Fe, Ti (รูปที่ 16) เท่านั้น ใกล้ๆ กันมีดของมีดกลึงทุกชนิดมีการถ่ายโอนของวัสดุอยู่มาก

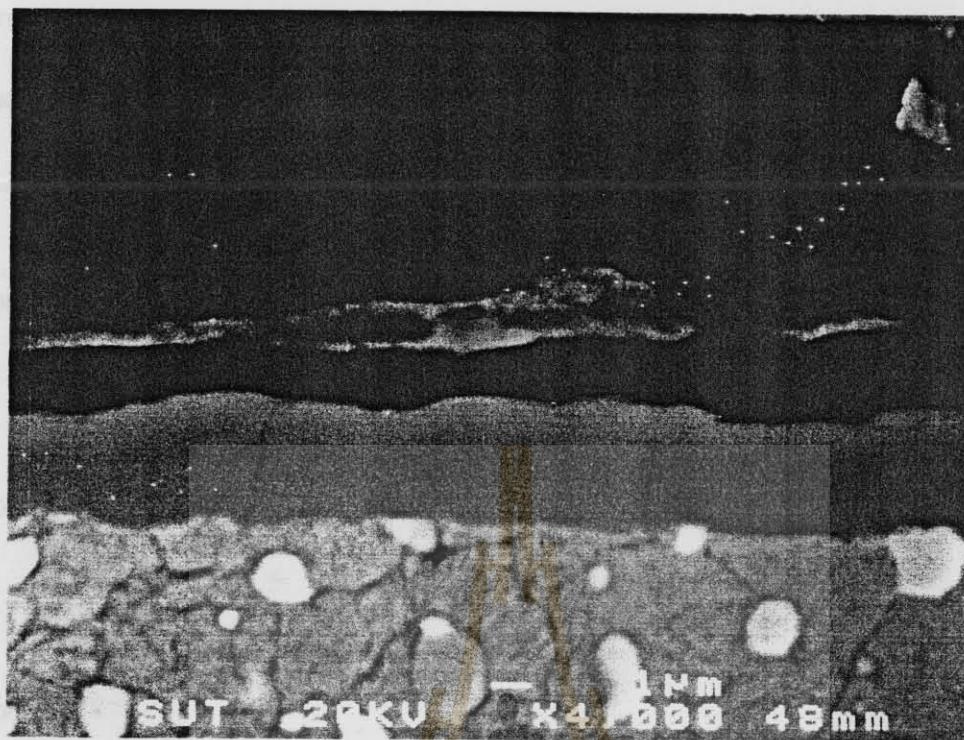
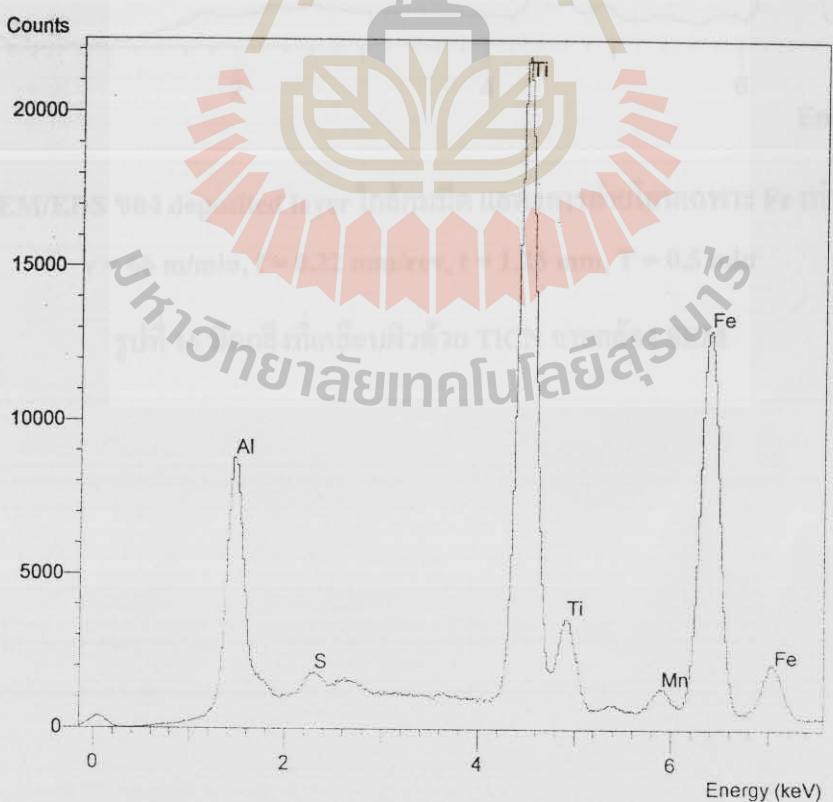
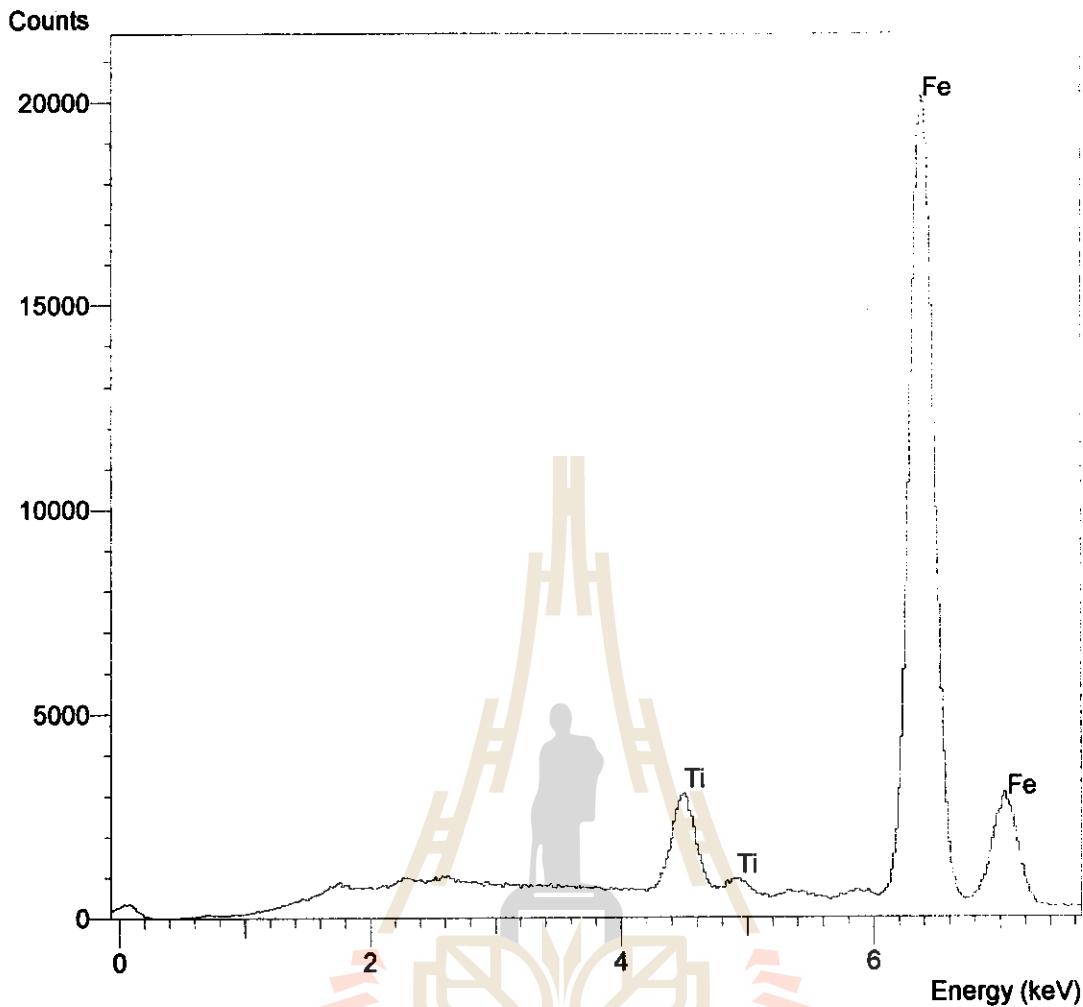
16 a) deposited (glassy) layer $\dot{v} = 53 \text{ m/min}$, $f = 0.22 \text{ mm/rev}$, $t = 1.25 \text{ mm}$, $T = 0.5 \text{ min}$

b) SEM/EDS แสดง Al, S, Mn, Fe ใน a)

c) SEM/EDS ของ deposited layer ไกลัคกัมมีด แสดงการถ่ายโอนเนพะ Fe เท่านั้น ที่

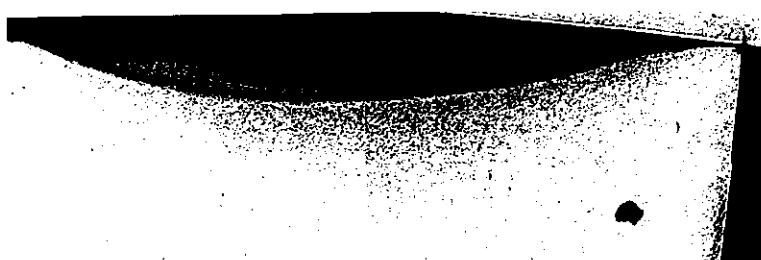
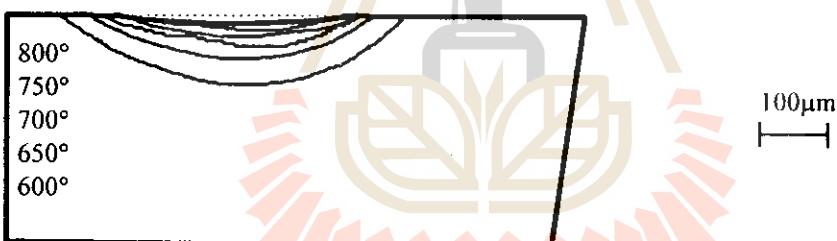
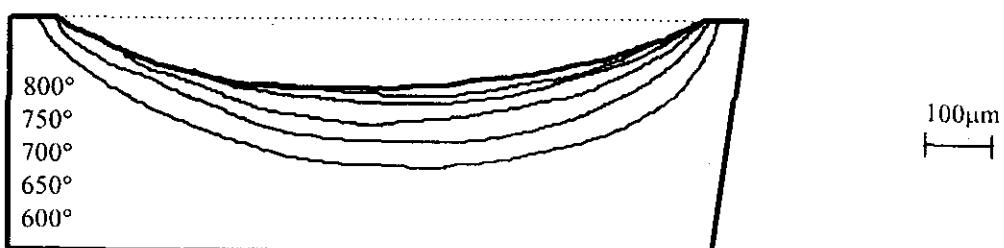
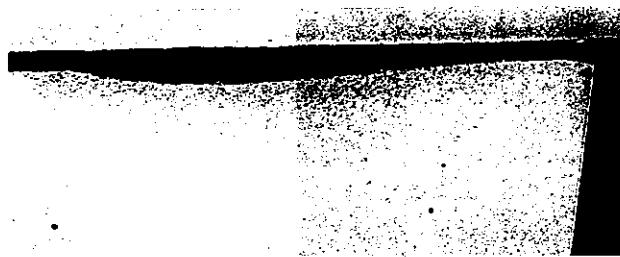
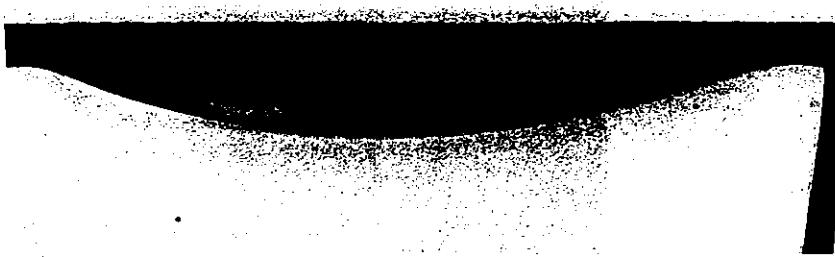
18 b) temperature profile ที่แตกต่างกันของ condition

18 b') temperature profile ที่แต่ละ cutting condition

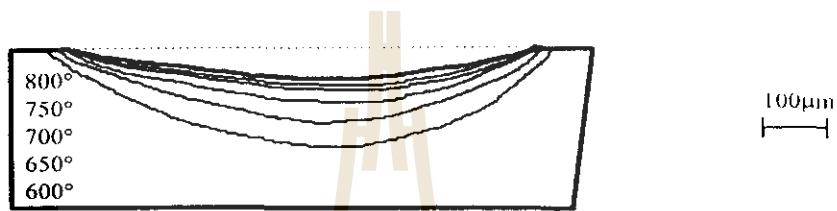
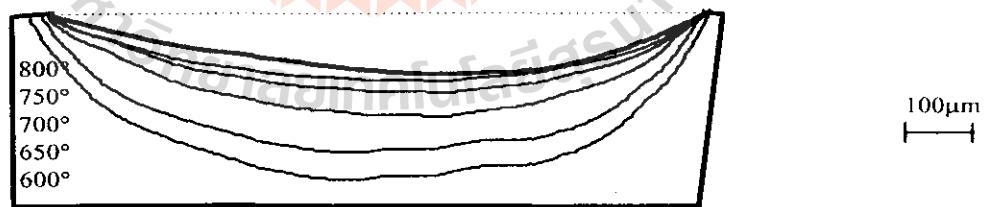
19 b) temperature profile ที่แตกต่างกันของ cutting conditions

19 b') temperature profile ที่แต่ละ cutting conditions

เมื่อหัวเคลือบยังคงอยู่ อุณหภูมิสูงสุดได้ผิวเคลือบด้วย TiCN ประมาณ 700°C และหลังจากที่ผิวเคลือบบางส่วนแตกหัก อุณหภูมิสูงสุดบน crater wear จะขึ้นไปถึง 800°C เส้นแสดงอุณหภูมิที่แตกต่างกันจึงเป็นไปตามอุณหภูมิบน crater wear ใกล้คิมมีอุณหภูมิจะชันเล็กน้อย crater wear ยิ่งกว้างบริเวณที่มีอุณหภูมิสูงขึ้น (heat affected zone) จะกว้างขึ้นด้วย เมื่อมีคลึงใกล้จะใช้การไม่ได้ (fail) เส้นแสดงอุณหภูมิจะชิดกันเมื่อเทียบกับการณ์ของ crater ที่มีขนาดเล็กกว่า (รูปที่ 19 b)

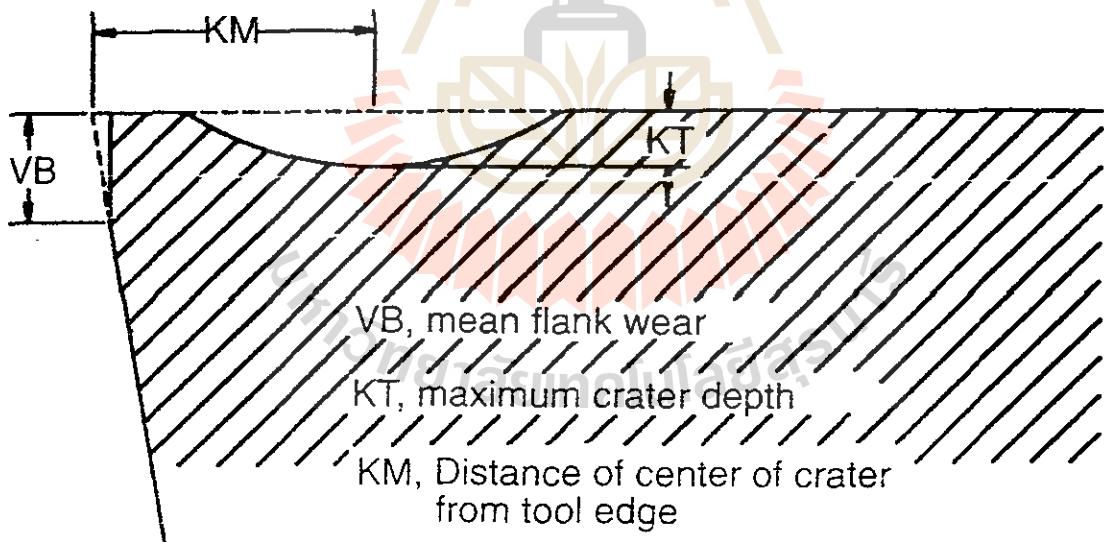
รูปที่ 20 พารามิเตอร์ที่ใช้วัดการสึกหรอของมีดกลึง

Crater wear การสึกหรอของมีดกลึงทุกตัวอย่างเกิดที่ด้านบนของมีดกลึง (rake face) เป็นแบบหลุมป่อง (crater wear) ไม่มีการสึกหรอที่ด้านข้าง (flank wear) พารามิเตอร์ที่ใช้วัด crater wear แสดงดังรูปที่ 20

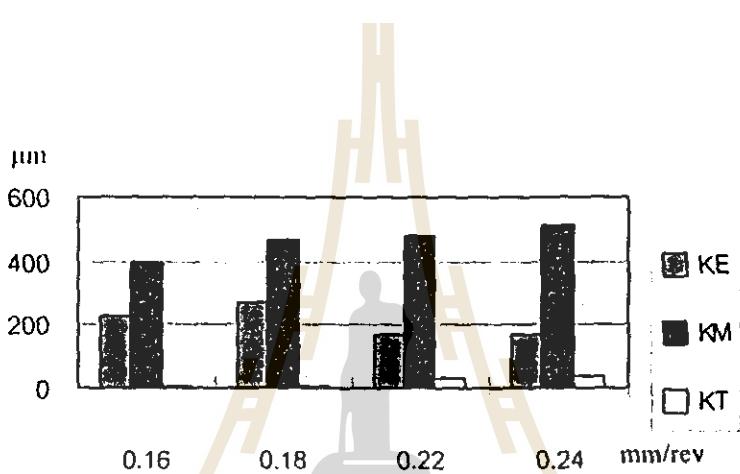
รูปที่ 21 แสดง crater wear บนมีดกลึงเคลือบผิวด้วย PVD-TiAIN ที่ f ค่าต่าง ๆ

$v = 53 \text{ m/min}$, $t = 1.25 \text{ mm}$, $T = 0.5 \text{ min}$

ในผิวเคลือบ TiAIN หลังเวลาลึกลง 0.5 นาที ศูนย์กลางของ crater wear อยู่ที่ระยะหนึ่งห่างจากมีด เช่นเดียวกันที่เวลา 1.5 นาที (รูปที่ 22) crater wear จะเล็กที่สุดที่ feed rate 0.24 mm/rev feed rate ยิ่งสูงจะระดับนี้ยิ่งห่าง ที่ feed rate 0.22, 0.24 mm/rev crater wear ยิ่งเล็ก (รูปที่ 21) เช่นเดียวกันที่เวลา 1.5 นาที (รูปที่ 22) crater wear จะเล็กที่สุดที่ feed rate 0.24 mm/rev

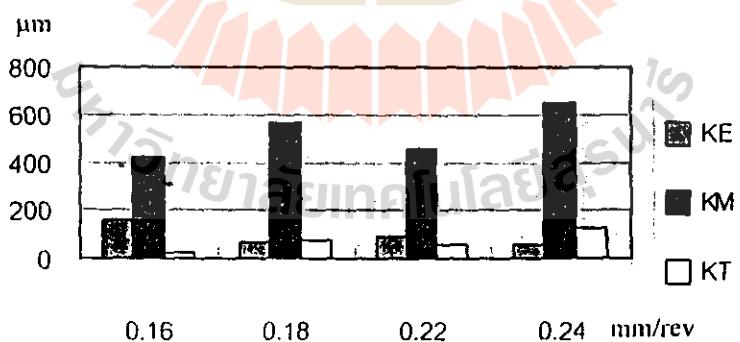
รูปที่ 22 แสดง crater wear บนมีดกลึงเคลือบผิวด้วย PVD-TiAIN ที่ f ค่าต่าง ๆ

$v = 53 \text{ m/min}$, $t = 1.25 \text{ mm}$, $T = 1.5 \text{ min}$

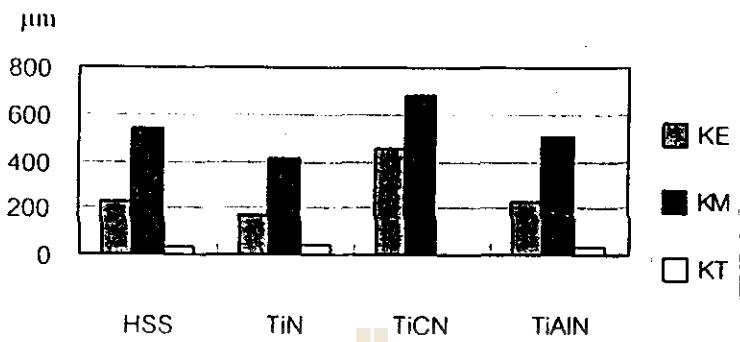
รูปที่ 23 แสดง crater wear บนมีดกลึงเคลือบผิวด้วย PVD-TiN, TiCN, TiAIN และมีดกลึงที่ไม่เคลือบผิว (HSS) ที่ $v = 53 \text{ m/min}$, $f = 0.22 \text{ mm/rev}$, $t = 1.25 \text{ mm}$, $T = 0.5 \text{ min}$

ระยะจากศูนย์กลางของ crater wear ถึงคันมีดจะลดลงตามลำดับจาก TiAIN, TiN, TiCN ความลึกของ crater wear เกือบจะเท่ากันที่ cutting speed 53 m/min (รูปที่ 23) แต่ที่ cutting speed 66 m/min ความลึกจะเพิ่มขึ้นตามลำดับจาก TiN, TiCN, TiAIN (รูปที่ 24) มีดกลึงเกือบจะใช้การไม่ได้แล้ว

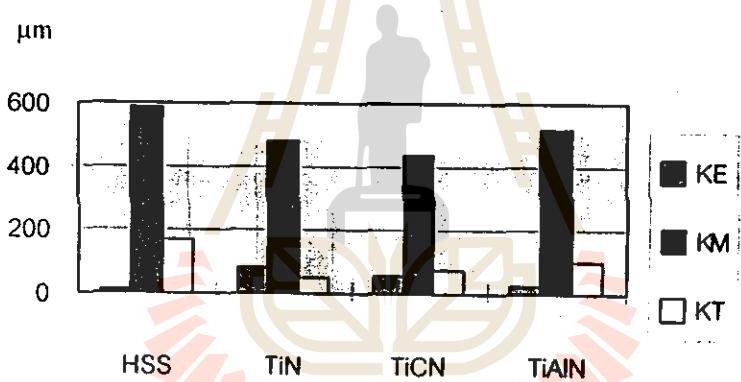
รูปที่ 24 แสดง crater wear บนมีดกลึงเคลือบผิวด้วย PVD-TiN, TiCN, TiAIN และมีดกลึงที่ไม่เคลือบผิว (HSS) ที่ $v = 66 \text{ m/min}$, $f = 0.22 \text{ mm/rev}$, $t = 1.25 \text{ mm}$, $T = 0.5 \text{ min}$

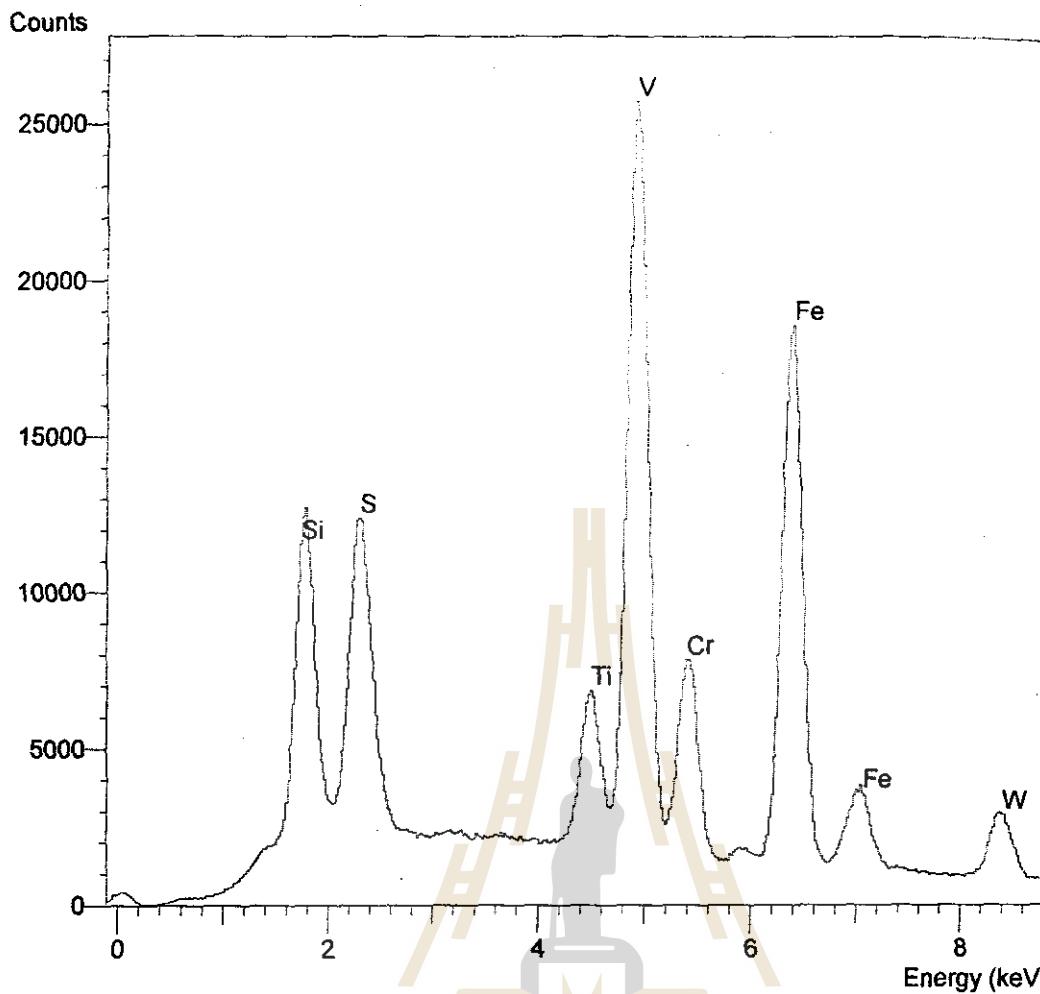
29 a) แสดง Abrasive wear และ abrasive particle ใน crater wear

29 b) SEM/EDS แสดงส่วนผสมทางเคมีของอนุภาคใน a) ที่มี Si, S, V, Cr, Fe, W

รูปที่ 29 ภาพถ่าย SEM ของเม็ดกลึงที่เคลือบผิวด้วย TiCN

กลไกการสึกหรอใน crater wear ที่พบในการทดลองนี้มีทั้ง adhesive-, abrasive- และ chemical wear รูปที่ 27 a และรูปที่ 28 แสดง adhesive wear เมื่อวัสดุมีค่าลึกลงถูกเฉือนออกไปจาก crater wear รูปที่ 29a และแสดง abrasive wear เมื่อจากอนุภาคกรูปทรงสามเหลี่ยมขนาดใหญ่ไอกรูดิว crater wear ชนเป็นร่องลึก (grooves) อนุภาคนี้ประกอบด้วยธาตุ Si, S, Ti, V, Cr, Fe, W (รูปที่ 29 b) chemical wear แสดงครั้งรูปที่ 30 a มีการถ่ายโอนวัสดุจากชั้นงานเข้าไปในมีคกลึง ผลของการวิเคราะห์ด้วย EDS แสดงปริมาณ Cr ค่อนข้างเพิ่มขึ้นจาก interface เข้าไปในมีคกลึง (substrate) รูปที่ 30 b และ c
