รายงานการวิจัย

การศึกษาการทำงานของใบมีดเหล็กกล้าความเร็วรอบสูงที่เคลือบผิวด้วย Ti AlN

ในการกัดเส้นเหล็กกล้าคาร์บอน

มหาวิทยาลัยเทคโนโลยีสุรนารี

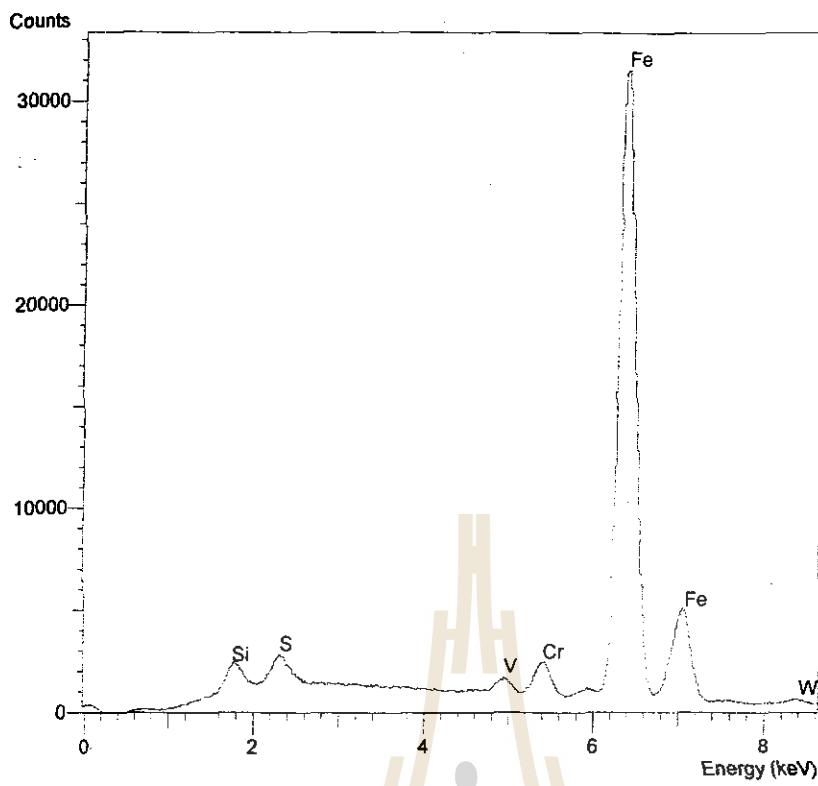
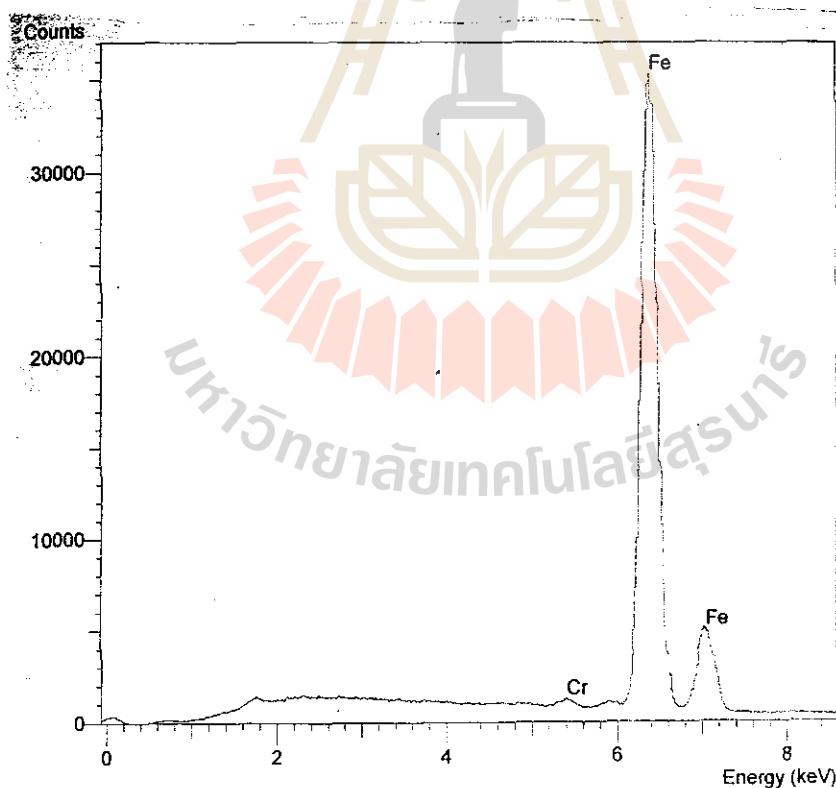
30 a) บริเวณที่มีการถ่ายโอนวัสดุระหว่างหัวงานกับมีดกลึงกิจ adhesion crater ที่

$v = 53 \text{ m/min}$, $f = 0.22 \text{ mm/rev}$, $t = 1.25 \text{ mm}$, $T = 0.5 \text{ min}$

b) SEM/EDS ที่ระยะ 1.5 ไมโครเมตรจากการอยต่อ

c) SEM/EDS ที่ระยะ 0.5 ไมโครเมตรจากการอยต่อและคงการลดลงของ Cr เมื่อเทียบกับ b)

กลไกการสึกหรอใน crater wear ที่พบในการทดลองนี้มีทั้ง adhesive-, abrasive- และ chemical wear รูปที่ 27 a และรูปที่ 28 แสดง adhesive wear เมื่อวัสดุมีค่าลึกลงถูกเฉือนออกไปจาก crater wear รูปที่ 29a และแสดง abrasive wear เมื่อจากอนุภาคกรูปทรงสามเหลี่ยมขนาดใหญ่ไอกรูดิว crater wear ชนเป็นร่องลึก (grooves) อนุภาคนี้ประกอบด้วยธาตุ Si, S, Ti, V, Cr, Fe, W (รูปที่ 29 b) chemical wear แสดงครั้งรูปที่ 30 a มีการถ่ายโอนวัสดุจากชั้นงานเข้าไปในมีคกลึง ผลของการวิเคราะห์ด้วย EDS แสดงปริมาณ Cr ค่อนข้างเพิ่มขึ้นจาก interface เข้าไปในมีคกลึง (substrate) รูปที่ 30 b และ c
