รายงานการวิจัย

การเพิ่มประสิทธิภาพดอกกัดด้วยชั้นเคลือบจากวิธีไอทางฟิสิกส์
(Increase of end mill performance via PVD surface coating)

ผู้ช่วยศาสตราจารย์ ดร.พรวศา วงศ์ปัญญา

สาขาวิชาวิศวกรรมโลหการ

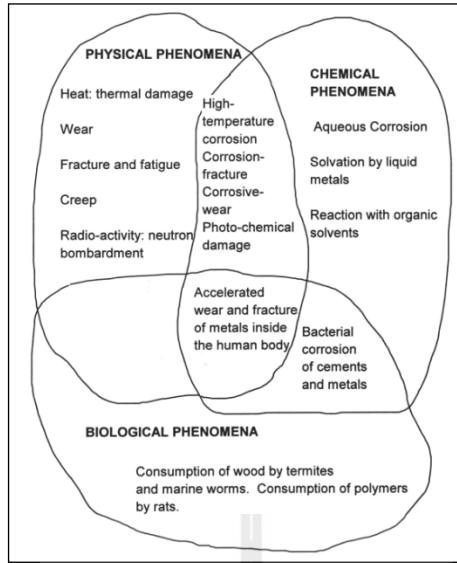
รูปที่ 2.1 สาเหตุของการเสื่อมประสิทธิภาพของชิ้นส่วนทางวิศวกรรม (Batchelor,A. W., Lam,L. N., Chandrasekaran,M., 1999)

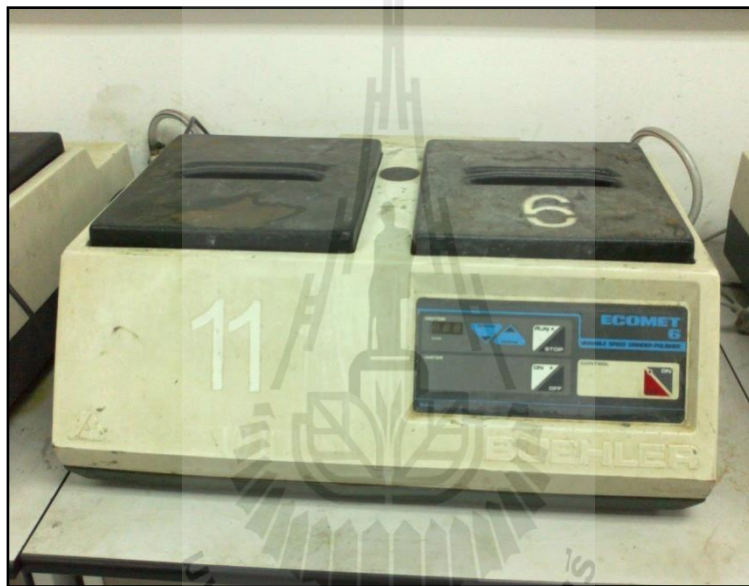
รูปที่ 3.1 เครื่องขัดชิ้นงานหยาบแบบจานหมุน

- เครื่องขัดผิวชิ้นงานแบบจานหมุนยี่ห้อ METKON FORCIPOL 2V GRINDER POLISHER ใช้เป็นอุปกรณ์ในการขัดหยาบและขัดละเอียดผิวชิ้นงานก่อนเข้าสู่กระบวนการเคลือบผิวด้วย ดังรูปที่ 3.1

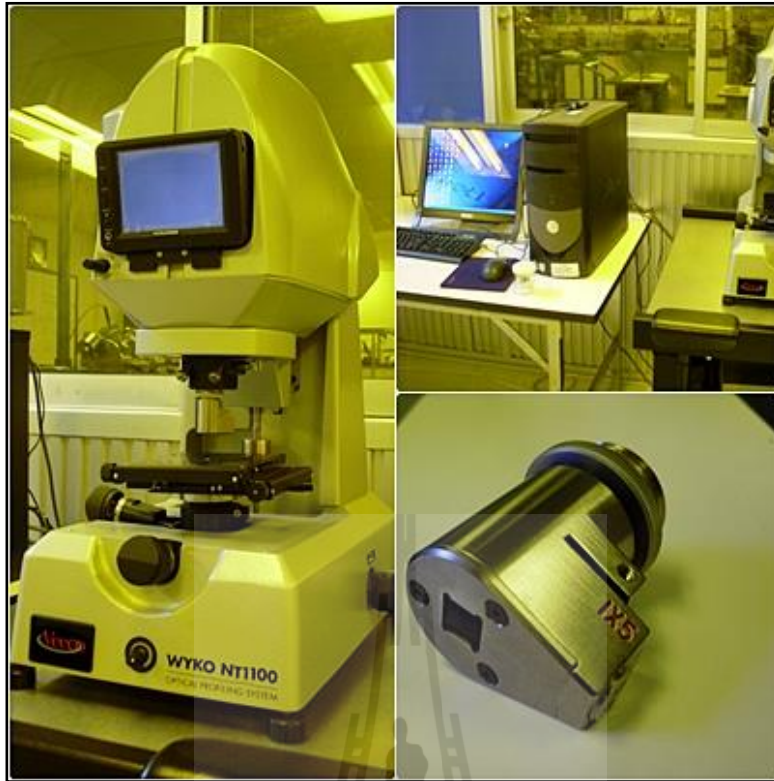
รูปที่ 3.2 เครื่องวัดความหยาบพื้นผิวแบบใช้แสง

- เครื่องวัดความหยาบผิวแบบใช้แสงรุ่น WYKO NT1100 ยี่ห้อ VEEGO INSTRUMENT INC. ใช้วัดความหยาบผิวของชิ้นงานก่อนการเคลือบผิว ดังแสดงในรูปที่ 3.2

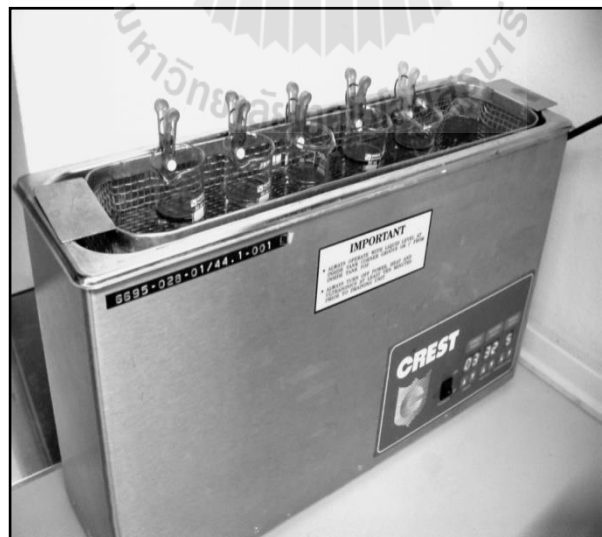
รูปที่ 3.3 เครื่องอุลตราโซนิก

- เครื่องทำความสะอาดด้วยคลื่นอุลตราโซนิกรุ่น CREST 6659 ใช้ในการล้างชิ้นงานก่อนและหลังทดสอบกัดผิวแสดงดังรูปที่ 3.3

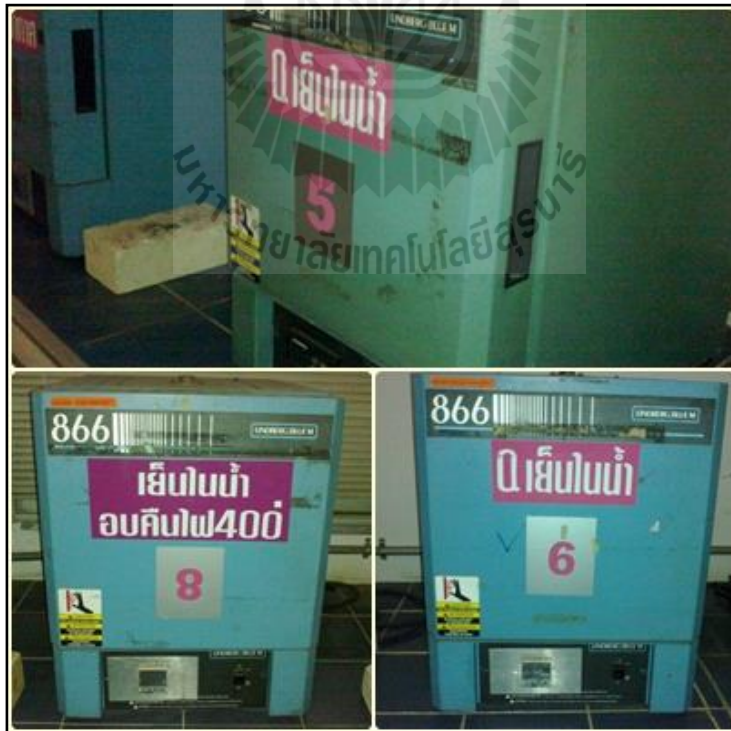
รูปที่ 3.5 เตอบชิ้นงานแบบดั้งเดิม

- ข) อุปกรณ์สำหรับการเตรียมชิ้นงานสำหรับการปฏิบัติทดสอบใช้งานจริง
- เตอบชิ้นงานแบบดั้งเดิม รุ่น CARBOLITE TYPE CWF 12/13 ใช้ในการอบชุบทางความร้อนเพื่อเพิ่มสมบัติทางกลให้กับชิ้นงานเหล็กกล้าเครื่องมือเย็น D2 ดังรูปที่ 3.5

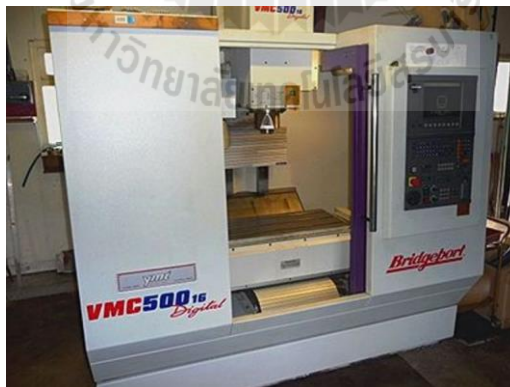
รูปที่ 3.7 เครื่องกัดซีเอ็นซีชื่อ BRIDGEPORT รุ่น VMC 500-16

- ในการปฏิบัติทดสอบใช้งานจริงได้เลือกใช้เครื่อง Computer Numerical Control หรือเครื่องกัดซีเอ็นซี เป็นเครื่อง แบบ 3 แกน โดยมีการอ้างอิงระบบแกนในแบบ คาร์ทีเซียน 3 มิติ ใช้ในการทดสอบกัดผิวให้ใบมีดเคลื่อนที่ไปในทิศทางเดียว แสดงดังรูปที่ 3.7

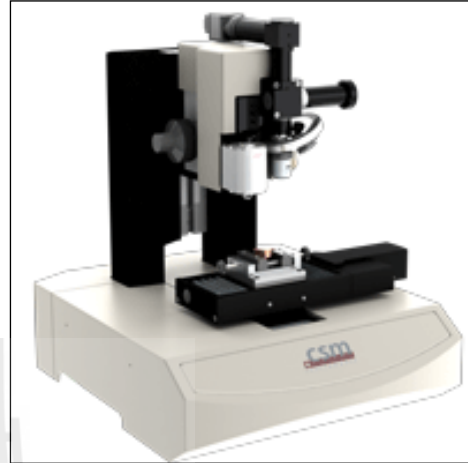
รูปที่ 3.9 เครื่องทดสอบความต้านทานต่อการขีดขีด (Scratch tester)

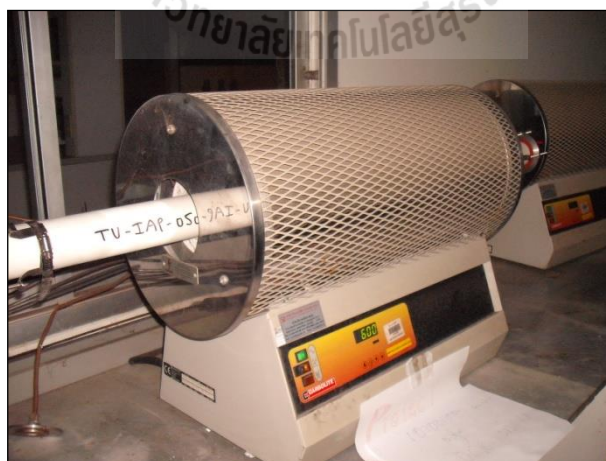
รูปที่ 3.10 เตาอบแบบท่ออนอน (Tube furnace)

- เตาอบแบบท่ออนอน (Tube furnace) รุ่น GHA 12/600/3216P1 ใช้สำหรับการทดสอบการเกิดออกซิเดชัน ดังรูปที่ 3.10

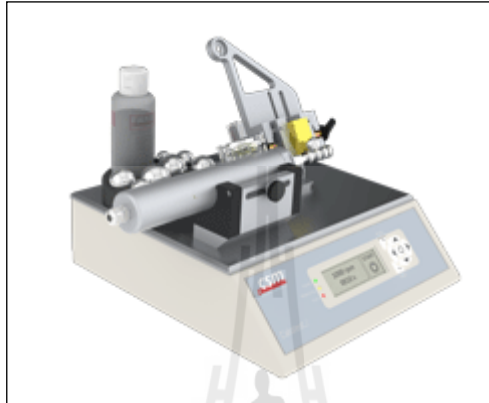
รูปที่ 3.11 เครื่อง Calotest

- เครื่องทดสอบหาความหนาของชั้นเคลือบ Calotest ของ CSM instrument สำหรับวัดค่าเพื่อคำนวณความหนา เป็นเครื่องที่นิยมใช้ในภาคอุตสาหกรรมการเคลือบผิวเพื่อวัดหาความหนาอย่างง่าย โดยได้รับความอนุเคราะห์จากบริษัท CSM instrument ประเทศ สวิตเซอร์แลนด์ เป็นผู้ทดสอบให้แสดงดังรูปที่ 3.11

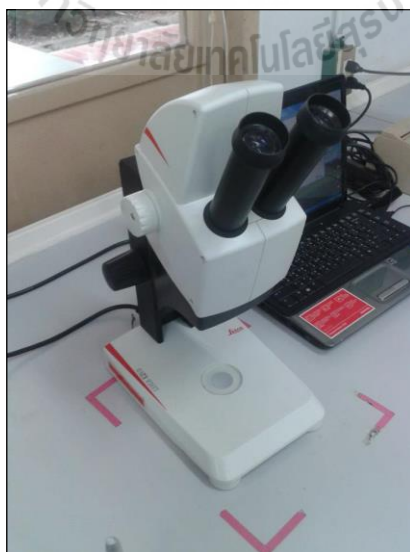
รูปที่ 3.12 กล้องจุลทรรศน์แบบสเตอริโอ

- กล้องจุลทรรศน์แบบสเตอริโอ (Stereo Microscope, SM) รุ่น HZ 4D ยี่ห้อ LEICA หลังผ่านการทดสอบในการปฏิบัติทดสอบใช้งานจริง จะทำการศึกษาลักษณะการสึกหรอและวัดค่าการสึกหรอของชิ้นงานดอกกัดด้วยกล้องแบบสเตอริโอ แสดงดังรูปที่ 3.12

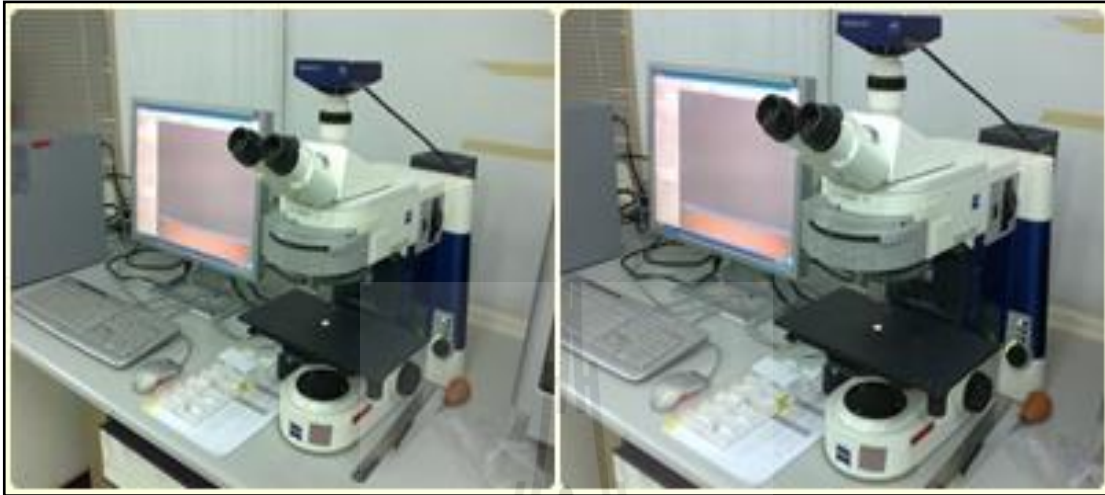
รูปที่ 3.13 กล้องจุลทรรศน์แบบใช้แสง

- กล้องจุลทรรศน์แบบใช้แสงรุ่น ZEISS AX10 พร้อมด้วยโปรแกรมวิเคราะห์ภาพ (Image analysis) ใช้ในการตรวจโครงสร้างจุลภาคของเหล็กกล้าเครื่องมือเย็น D2 ก่อนและหลังการอบชุบ แสดงดังรูปที่ 3.13

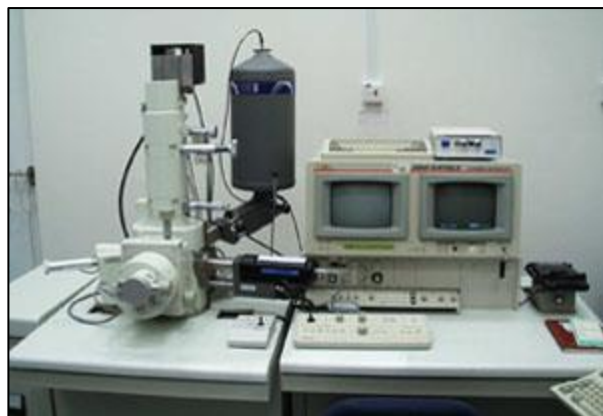
รูปที่ 3.14 กล้องจุลทรรศน์อิเล็กตรอนแบบส่งกวาด

- กล้องจุลทรรศน์อิเล็กตรอนแบบส่งกราด (SEM) รุ่น JSM-5410 ยี่ห้อ JEOL ใช้ในการศึกษาโครงสร้างจุลภาคและรอยการสึกหรอของชิ้นงานทั้งสแตนคาร์ไบด์- โคบอลต์ เกรด K10 ที่ผ่านการทดสอบการสึกหรอในระดับการปฏิบัติทดสอบใช้งานจริงโดยใช้กำลังขยายเท่ากับ 1,000 เท่า และมีการใช้ EDS ร่วมในการวิเคราะห์ส่วนผสมทางเคมี โดยใช้บริการทดสอบ ณ ห้องปฏิบัติการวิเคราะห์ความเสียหายและการกัดกร่อนของวัสดุ ของศูนย์เทคโนโลยีโลหะและวัสดุแห่งชาติปทุมธานี ฯลฯ แสดงดังรูปที่ 3.14

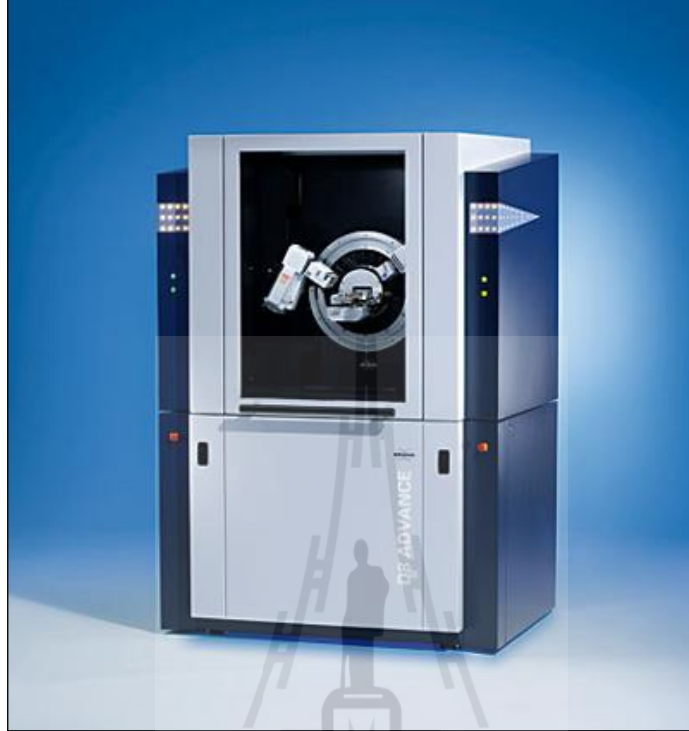
รูปที่ 3.15 เครื่อง X-ray Diffraction

- X-ray Diffraction รุ่น D8 ซีรีส์ Bruker ใช้ในการวิเคราะห์ชั้นเคลือบไอทางฟิสิกส์และออกไซด์ของชิ้นงานจากการทดสอบการเกิดออกซิเดชัน แสดงดังรูป 3.15

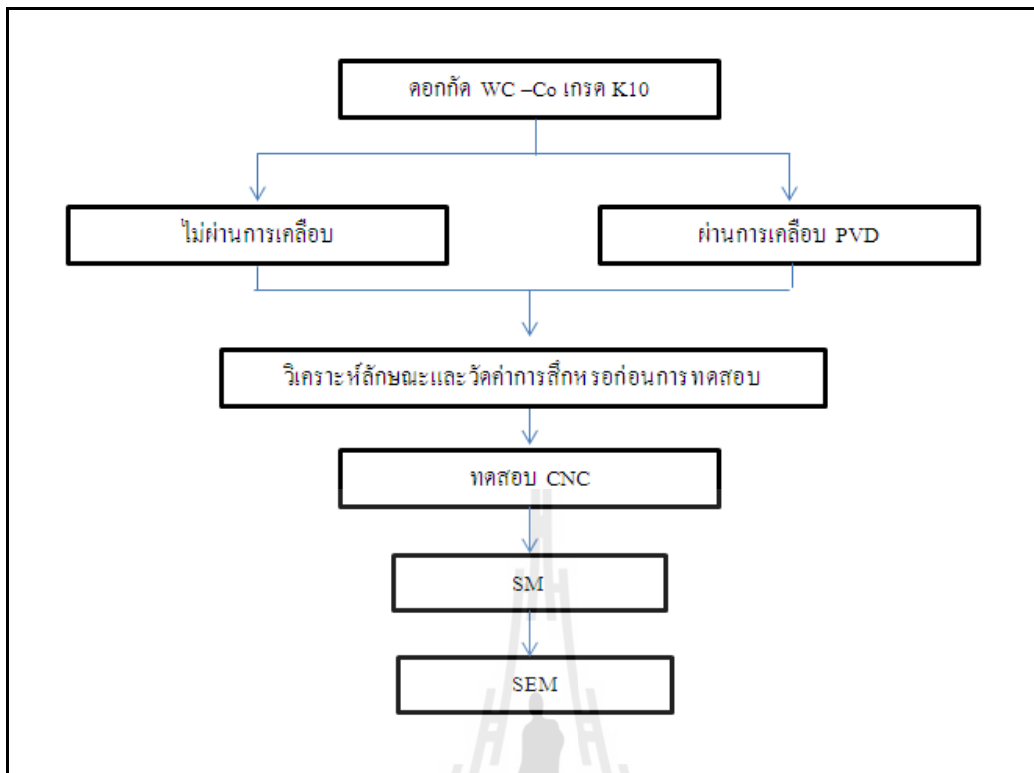
รูปที่ 3.16 การดำเนินการในระดับการปฏิบัติทดสอบใช้งานจริง

ในงานวิจัยนี้มีขั้นตอนการทำวิจัยตามแผนภาพระเบียบวิธีการทำงานวิจัย แสดงดังรูปที่ 3.16, 3.17 และ 3.18 ซึ่งมีการอธิบายอย่างละเอียดในขั้นตอนต่าง ๆ ของการวิจัยดังต่อไปนี้

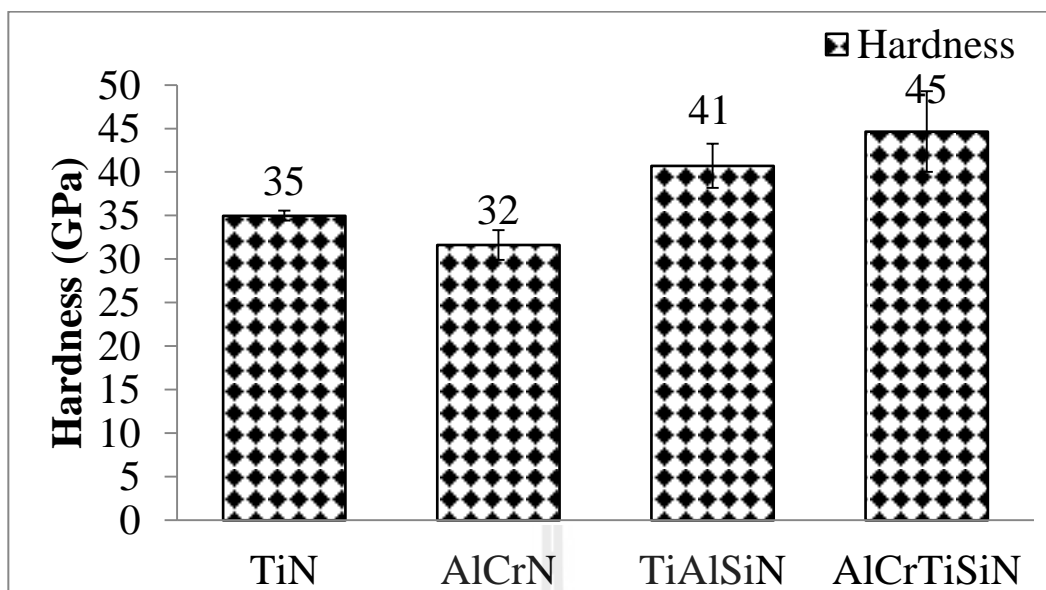
รูปที่ 4.4 ค่าความแข็งของชั้นเคลือบ TiN, AlCrN, TiAlSiN และ AlCrTiSiN (ทดสอบโดยบริษัท CSM instrument)

ค่าความแข็งระดับนาโนของชั้นเคลือบไอทางฟิสิกส์ถูกวัดโดยใช้เครื่อง Indentation Testing Hardness (H_{IT}) โดยใช้หัตถกด (Indentor) ขนาดเล็กกดลงไปบนพื้นผิวที่ต้องการวัด จากนั้นคำนวณหาความแข็งโดย นำค่าแรงกดสูงสุด (Maximum hardness) ซึ่งมีหน่วยเป็นนิวตันหารด้วยพื้นที่ผิวรอยกด ซึ่งมีหน่วยเป็นตารางมิลลิเมตร ด้วยเหตุนี้ค่าความแข็งของชั้นเคลือบไอทางฟิสิกส์จึงมีหน่วยเป็น จิกะปาสคาล (GPa)
