การประเมินประสิทธิภาพของกำแพงกันเสียงตามแนวทางหลวงพิเศษ  
หมายเลข 9 ตามสภาพปัจจุบัน

โครงการนี้เป็นส่วนหนึ่งของการศึกษาตามหลักสูตรปริญญาวิศวกรรมศาสตรมหาบัณฑิต  
การบริหารงานก่อสร้างและสาธารณูปโภค  
สาขาวิชาวิศวกรรมโยธา สำนักวิชาวิศวกรรมศาสตร์  
มหาวิทยาลัยเทคโนโลยีสุรนารี  
ปีการศึกษา 2556

พิพัฒน์ ละอองศรี : การประเมินประสิทธิภาพของกำแพงกั้นเสียงตามแนวทางหลวงพิเศษ  
หมายเลข 9 ตามสภาพปัจจุบัน (THE PERFORMANCE EVALUATION OF NOISE  
BARRIERS ALONG MOTORWAY ROUTE 9) อาจารย์ที่ปรึกษา : รองศาสตราจารย์  
ดร. อวิรุทธิ์ ชินกุลกิจนิวัฒน์

PHIPHAT LAONGSRI : THE PERFORMANCE EVALUATION OF NOISE  
BARRIERS ALONG MOTORWAY ROUTE 9. ADVISOR : ASSOC. PROF.  
AVIRUT CHINKULKIJNIWAT, Ph.D.

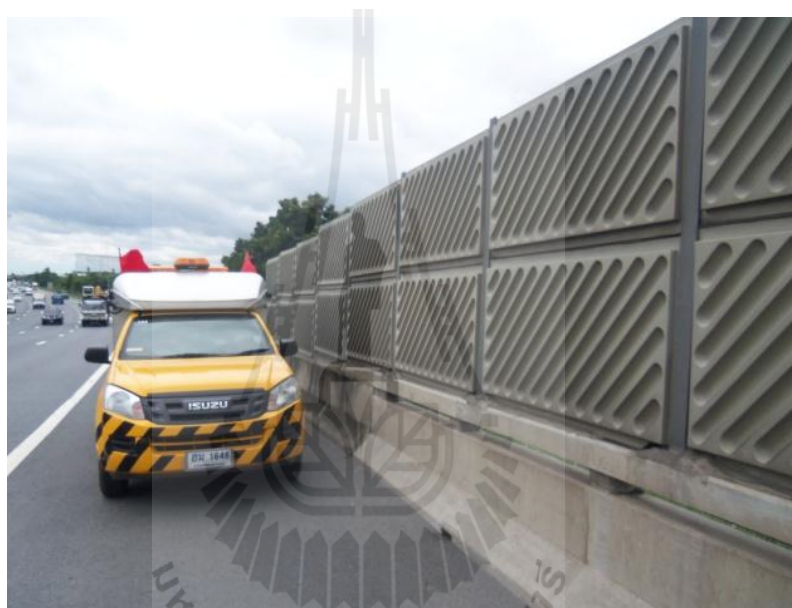
รูปที่ 2.3 การทำงานของกำแพงกั้นเสียง

เวลาขับรถบนสะพานสูงๆ หรือบนทางด่วนลอยฟ้า และต้องผ่านชุมชนใหญ่ๆ เราคงเคยเห็นกำแพงกั้นข้างทางอยู่บ่อย ๆ ซึ่งเชื่อเหลือเกินว่าทุกคนคงรู้จักดีว่ากำแพงกั้นเหล่านี้มีไว้เพื่อลดความดังจากเสียงการจราจรลงแต่รู้หรือไม่ว่าการทำงานของกำแพงแปลกๆ นี้เป็นอย่างไร ดังรูปที่ 2.3 การทำงานของกำแพงกั้นเสียง

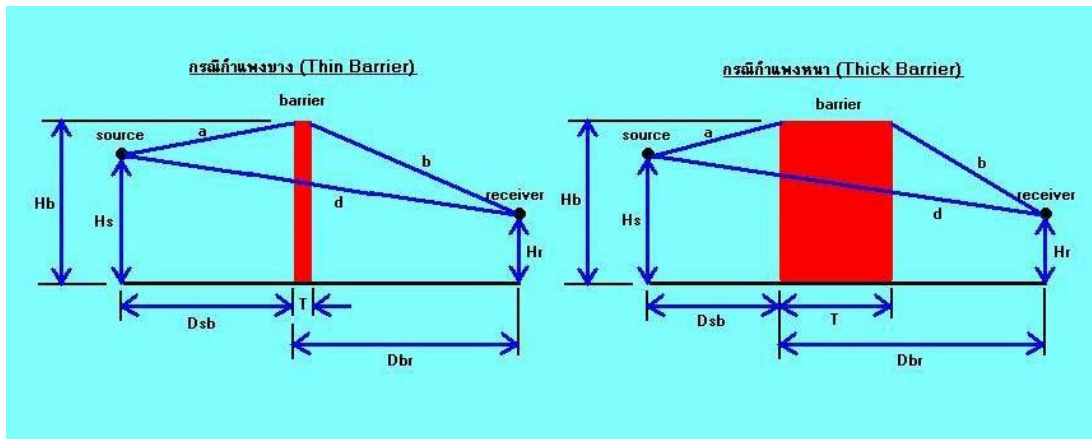
รูปที่ 3.1 ตัวอย่างกำแพงกั้นเสียงกรณีกำแพงบางและกรณีกำแพงหนา

การออกแบบเพื่อลดเสียงโดยใช้กำแพงกันเสียง ส่วนมากแล้วมักจะใช้ในการลดเสียงในที่โล่ง เช่น การใช้กำแพงกันเสียง เพื่อลดเสียงของยานพาหนะที่วิ่งบนทางหลวง และมีโรงเรียน ศาสนสถาน สถานพยาบาล และชุมชนอยู่ในระยะ 100 เมตรจากเขตทาง การออกแบบโดยใช้กำแพงกันเสียงแบ่งออกได้เป็น 2 กรณีคือ

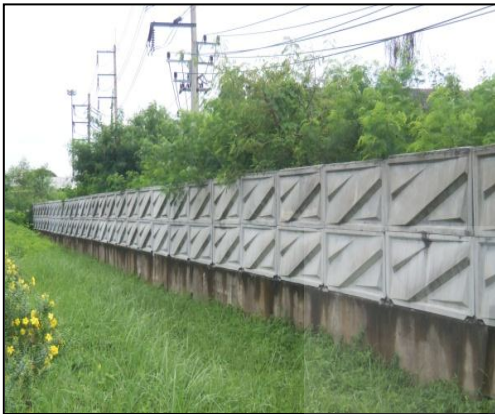
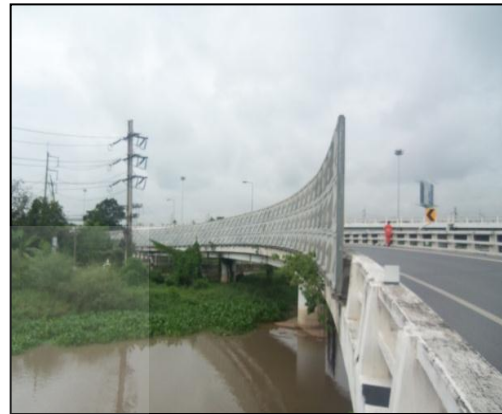
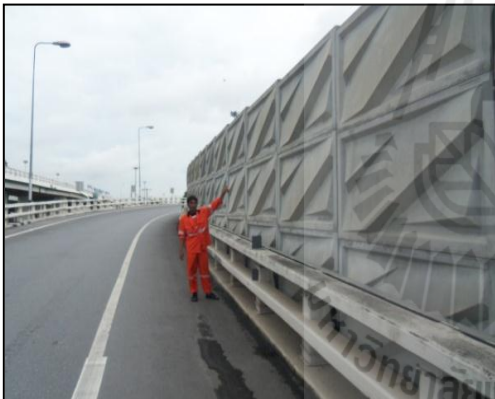
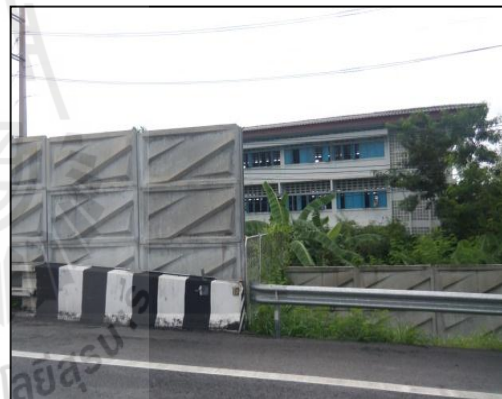
รูปที่ 3.3 สภาพปัจจุบันของกำแพงกันเสียงบริเวณ กม. 21+900 ถึง กม.22+150 ทางด้านซ้ายทาง

ประเภทกำแพงกันเสียง : ประเภท GRC (Glass Reinforced Cement) ซีเมนต์เสริมใยแก้ว

ติดตั้งบนกำแพงข้างไหล่ทาง

ติดตั้งบนสะพานต่างระดับ

สภาพกำแพงชนิด GRC

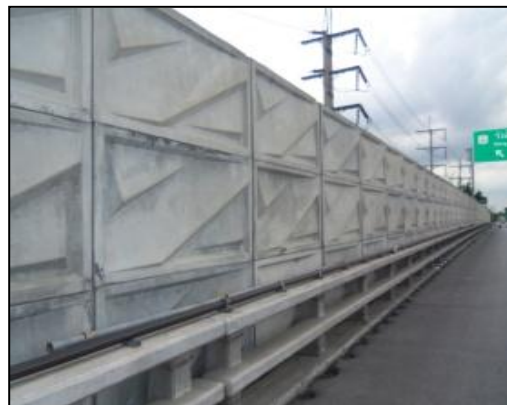
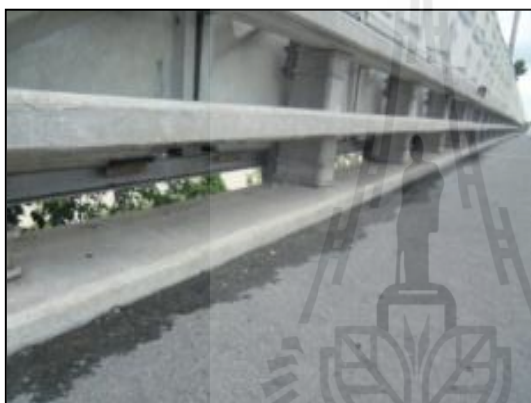
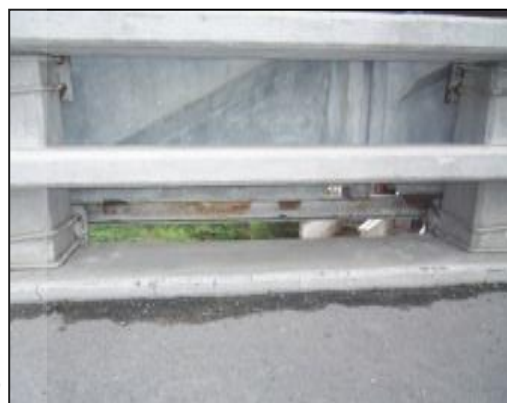
รูปที่ 3.4 สภาพปัจจุบันกำแพงกันเสียงบริเวณ กม. 22+498 ถึง กม. 22+700 บริเวณ  
สะพานแยกต่างระดับชัยบุรี

ประเภทกำแพงกันเสียง : ประเภท GRC (Glass Reinforced Cement) ซีเมนต์เสริมใยแก้ว

ติดตั้งบนสะพาน

ช่องว่างใต้แนวกำแพงกันเสียง

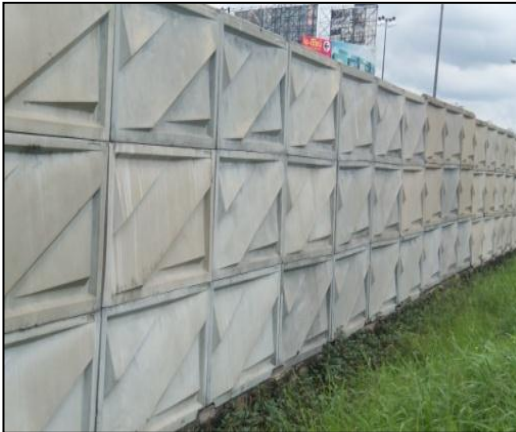
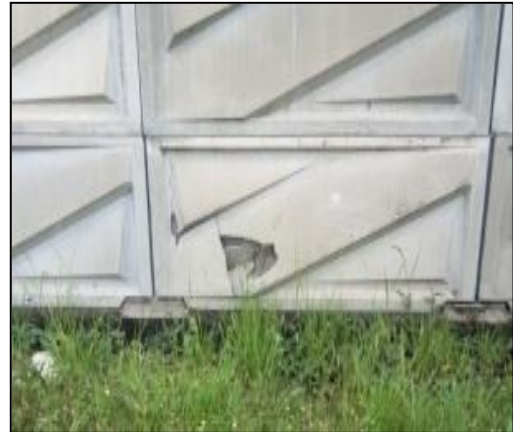
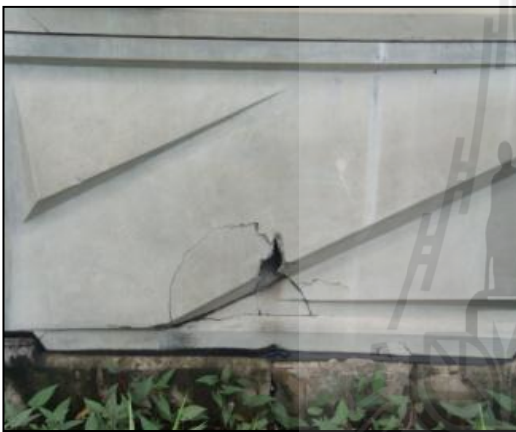
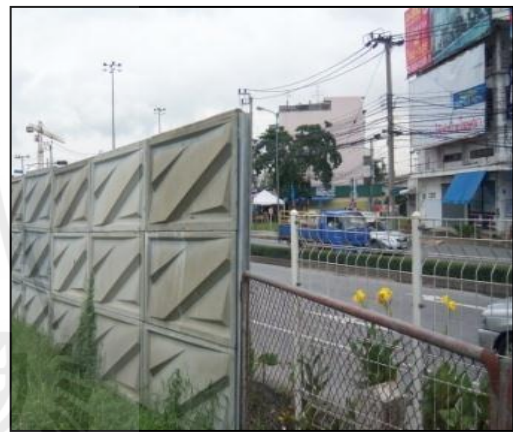
รูปที่ 3.5 สภาพปัจจุบันกำแพงกันเสียงบริเวณ กม. 39+800 ถึง กม. 39+950 ทางด้านซ้ายทาง

ประเภทกำแพงกันเสียง : ประเภท GRC (Glass Reinforced Cement) ซีเมนต์เสริมใยแก้ว

กำแพงกันเสียงชนิด GRC

สภาพกำแพงที่ชำรุดแตกหัก

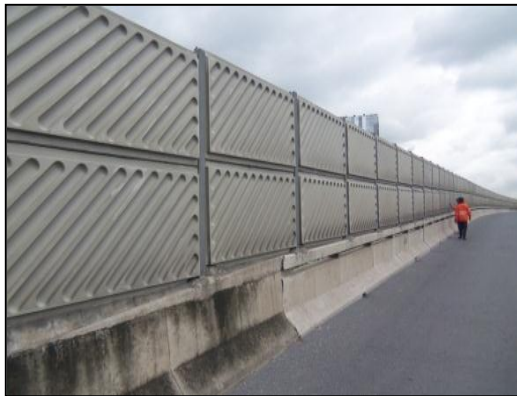
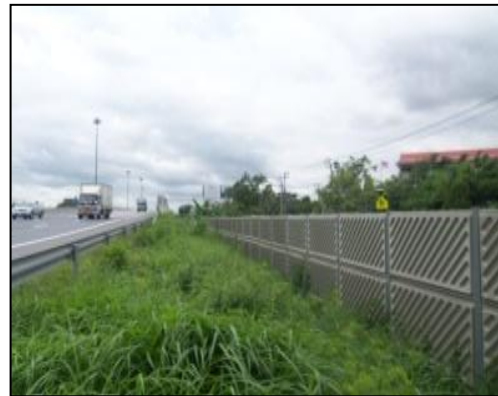
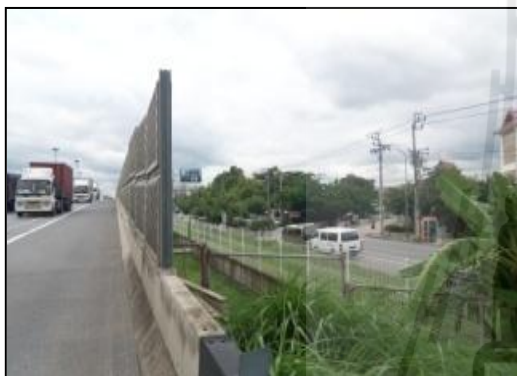
**ประเภทกำแพงกันเสียง :** ประเภท FRP (Fiberglass reinforced plastic) ผลิตจากผ้าไฟเบอร์กลาส

กำแพงกันเสียงชนิด FRP

ช่องกำแพงที่ติดตั้งระดับพื้นถนน

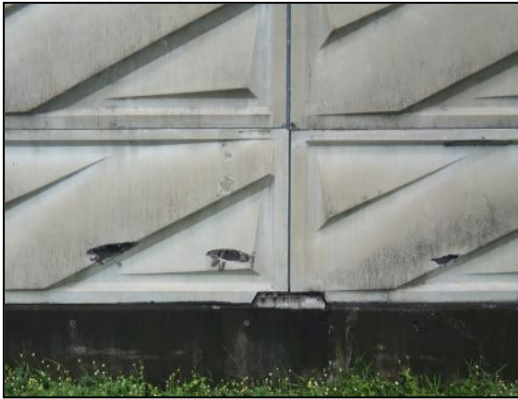
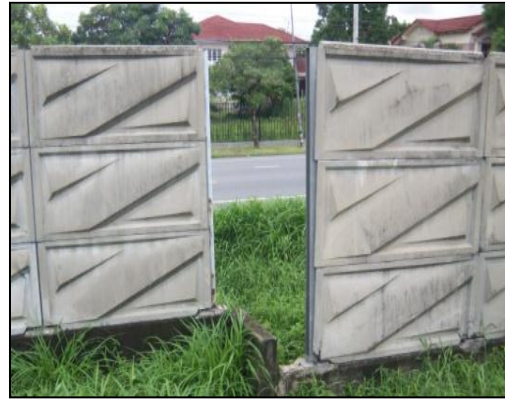
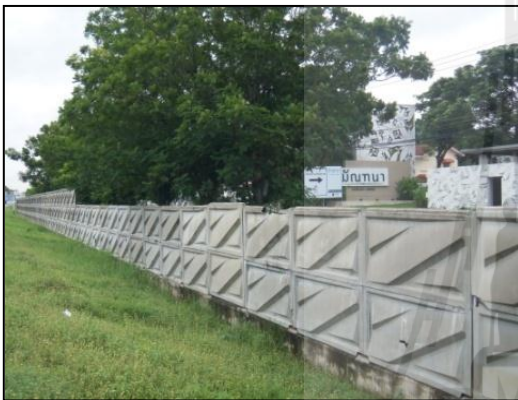
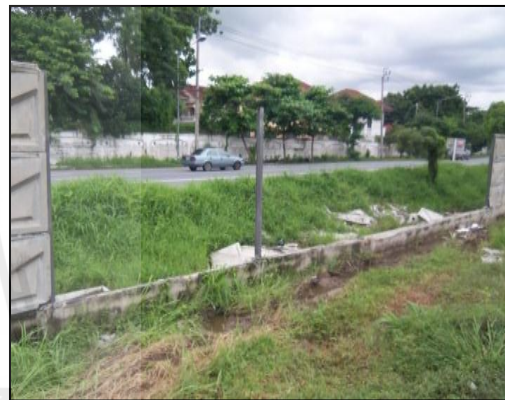
รูปที่ 3.7 สภาพปัจจุบันกำแพงกั้นเสียงบริเวณ กม. 40+300 ถึง กม. 40+626 ทางด้านซ้ายทาง

ประเภทกำแพงกันเสียง : ประเภท GRC (Glass Reinforced Cement) ซีเมนต์เสริมใยแก้ว

สภาพกำแพงที่ชำรุดแตกหัก

ช่องรอยต่อกำแพงซึ่งเป็นช่องว่าง

เกิดจากอุบัติเหตุ

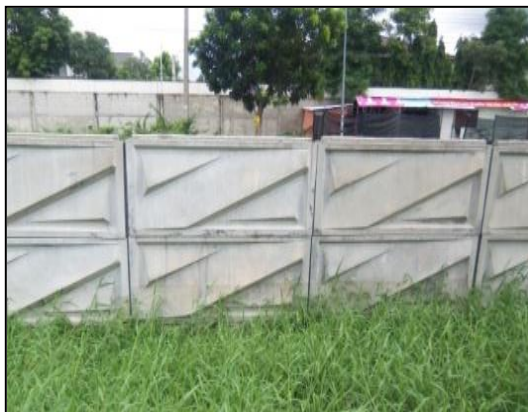
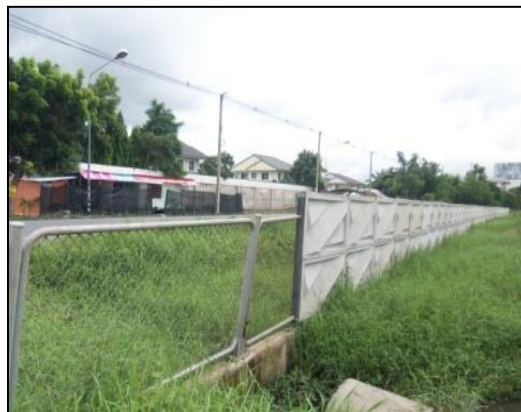
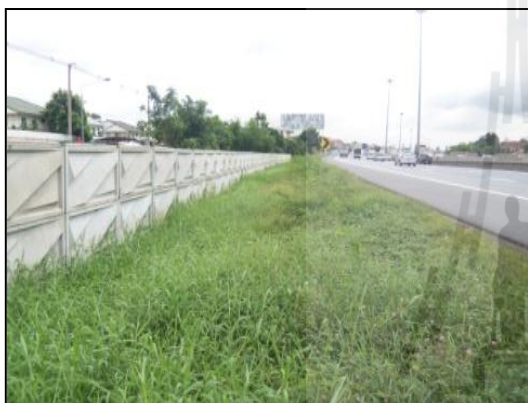
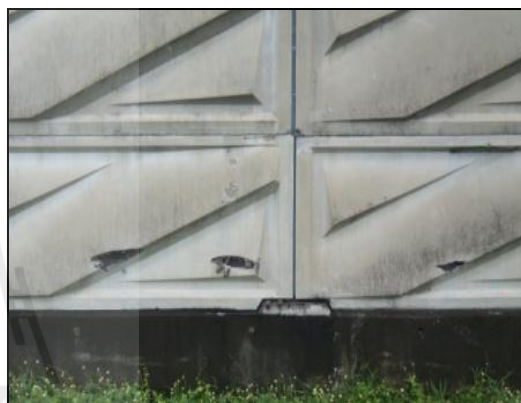
รูปที่ 3.8 สภาพปัจจุบันกำแพงกั้นเสียงบริเวณ กม. 40+400 ถึง กม. 40+500 ทางด้านขวาทาง

**ประเภทกำแพงกั้นเสียง :** ประเภท GRC (Glass Reinforced Cement) ซีเมนต์เสริมใยแก้ว

กำแพงเสียงดังชนิด GRC ซึ่งติดตั้งต่ำกว่า

การติดตั้งที่ต่ำกว่าระดับถนน

สภาพกำแพงที่ชำรุด 1 แผ่น

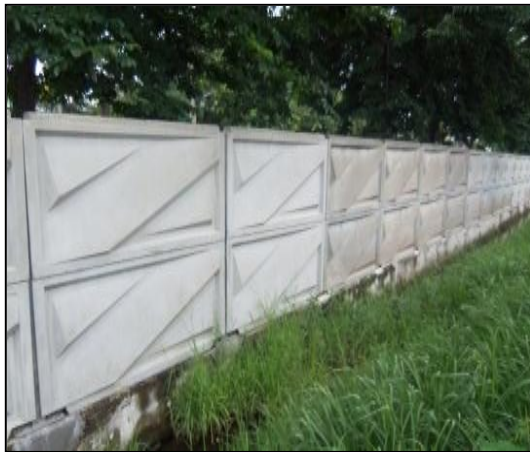
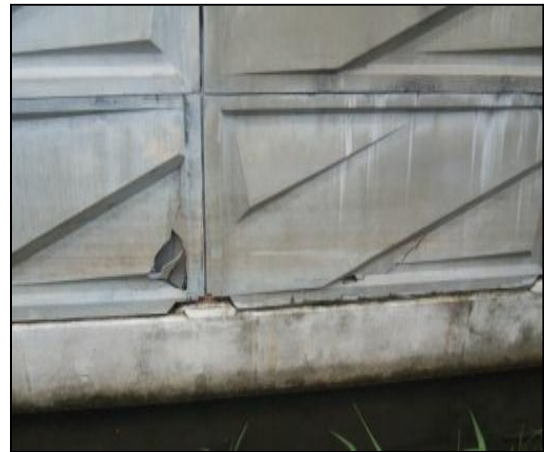
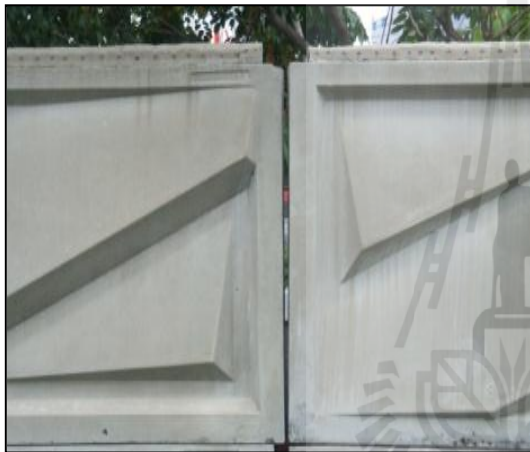
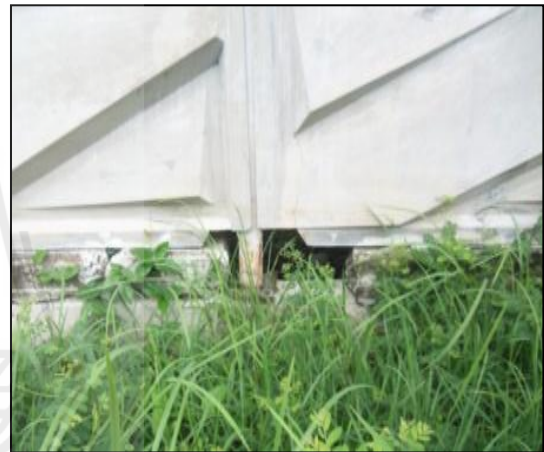
รูปที่ 3.9 สภาพปัจจุบันกำแพงกันเสียงบริเวณ กม. 41+350 ถึง กม. 41+692 ทางด้านซ้ายทาง

**ประเภทกำแพงกั้นเสียง :** ประเภท GRC (Glass Reinforced Cement) ซีเมนต์เสริมใยแก้ว

สภาพกำแพงชนิด GRC

สภาพรอยร้าวและแตกหักเล็กน้อย

ช่องว่างรอยต่อของกำแพง

ฐานรากชำรุดทำให้เกิดช่องว่าง

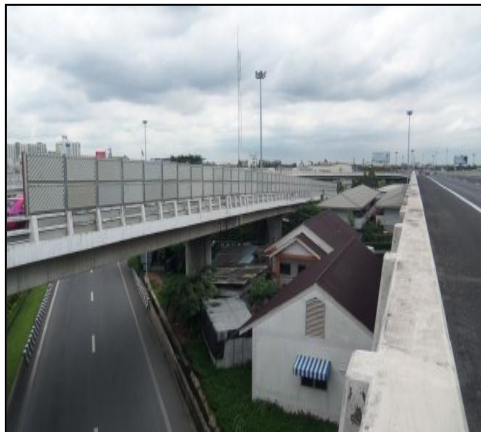
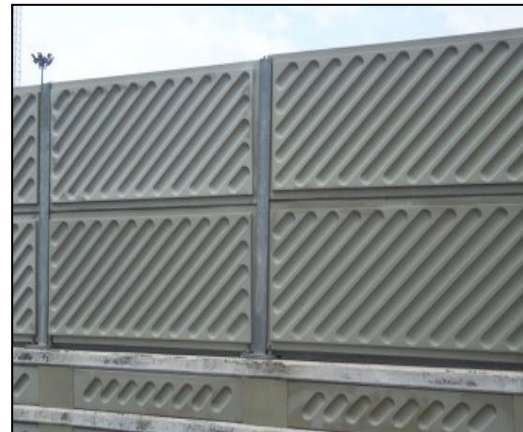
ประเภทกำแพงกันเสียง : ประเภท FRP (Fiberglass reinforced plastic) ผลิตภัณฑ์ไฟเบอร์กลาส

สภาพกำแพงชนิด FRP

สภาพกำแพงชนิดFRP

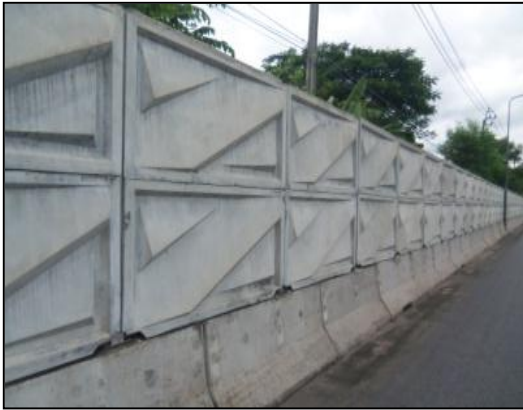
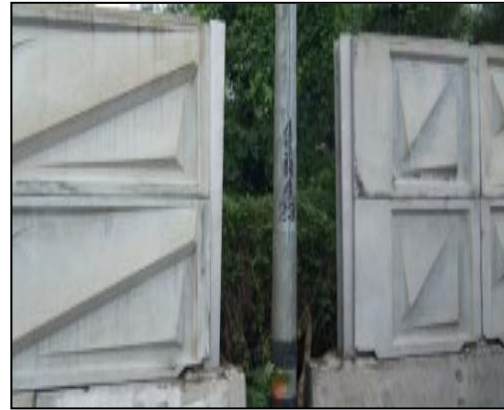
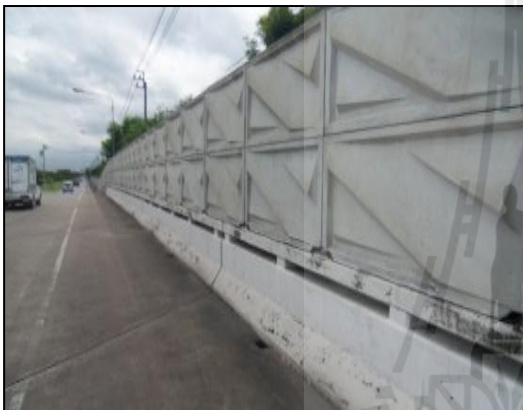
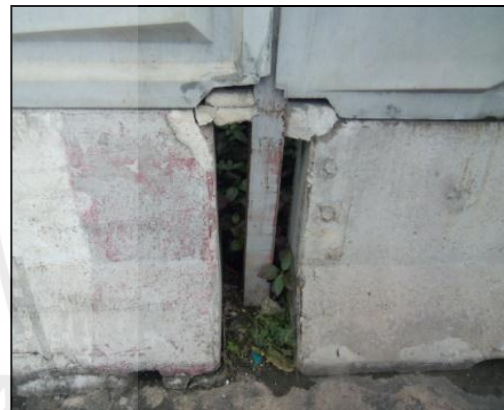
รูปที่ 3.11 สภาพปัจจุบันกำแพงกันเสียงบริเวณ กม. 45+392 ถึง กม. 45+900 ทางด้านขวาทาง

**ประเภทกำแพงกั้นเสียง :** ประเภท GRC (Glass Reinforced Cement) ซีเมนต์เสริมใยแก้ว

สภาพกำแพงชนิด GRC

ช่องว่างระหว่างเสาไฟฟ้า

ช่องว่างบนขอบสะพาน

ช่องว่างระหว่างบารีเออร์

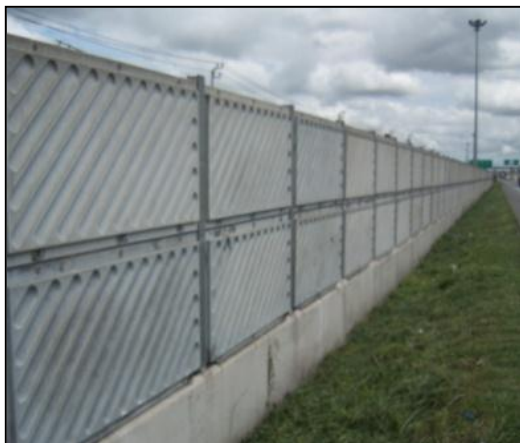
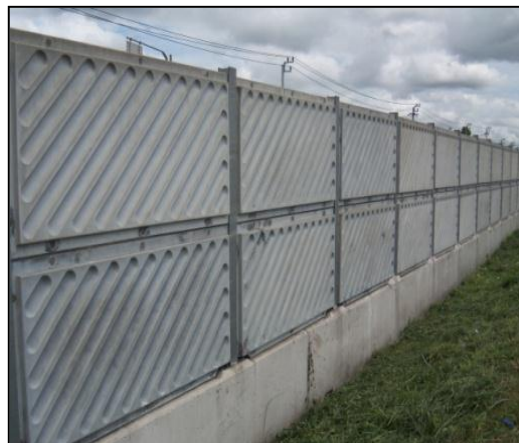
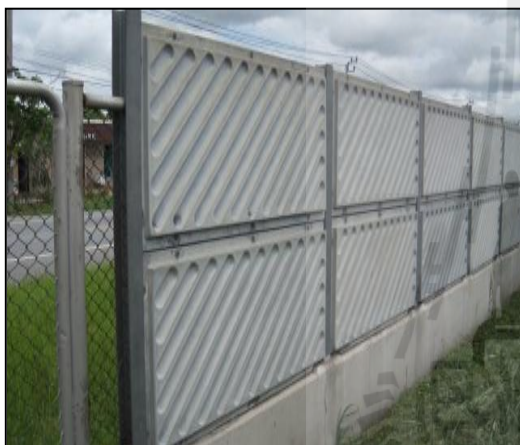
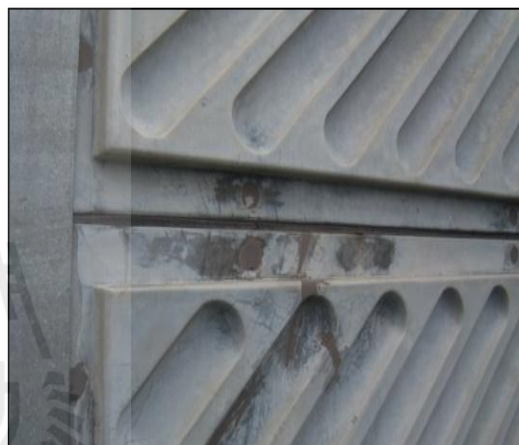
รูปที่ 3.12 สภาพปัจจุบันกำแพงกันเสียงบริเวณ กม. 52+800 ถึง กม. 52+918 ทางด้านซ้ายทาง

ประเภทกำแพงกันเสียง : ประเภท FRP (Fiberglass reinforced plastic) ผลิตจากผ้าไฟเบอร์  
กลาส

สภาพกำแพงชนิด FRP

บริเวณจุดเชื่อมต่อระหว่างแผ่น  
กำแพงกันเสียง มีฟองน้ำ  
เพื่อปิดช่องว่าง

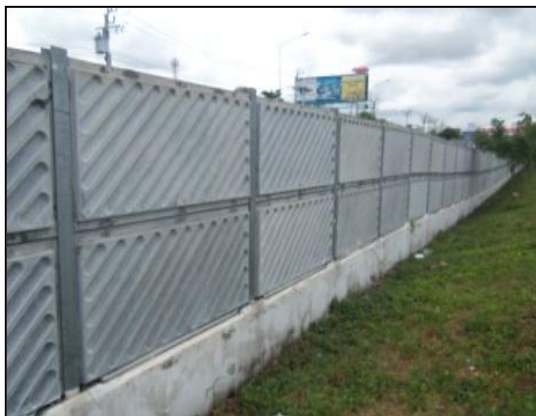
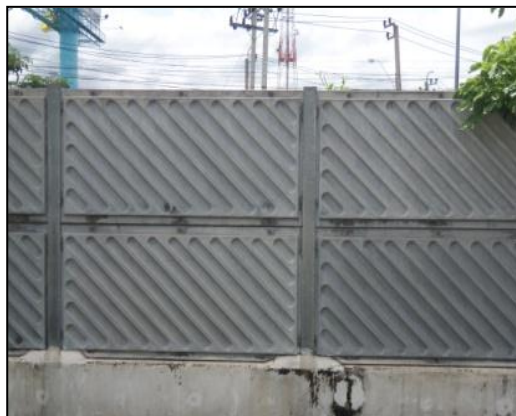
รูปที่ 3.13 สภาพปัจจุบันกำแพงกันเสียงบริเวณ กม. 59+600 ถึง กม. 59+800 ทางด้านขวาทาง

ประเภทกำแพงกันเสียง : ประเภท FRP (Fiberglass reinforced plastic) ผลิตภัณฑ์ไฟเบอร์  
กลาส

สภาพกำแพงชนิด FRP

ชำรุดเล็กน้อย

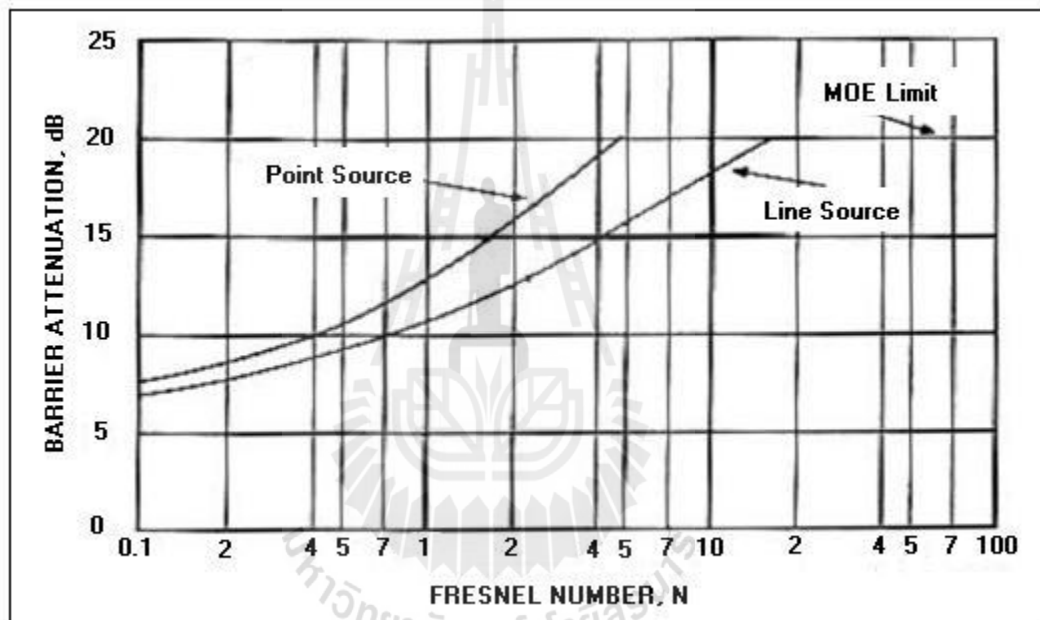
รูปที่ 4.13 ความสัมพันธ์ระหว่างระดับเสียงที่ลดลงกับค่า Fresnel Number  
ที่มา: Foreman (1990)

จากค่า N ที่ได้นำไปเปรียบเทียบกับกราฟที่ 4.13 เพื่อหาความดังเสียงที่ลดลง โดยใช้แหล่งเสียงแบบ Line Source ได้ค่าความดังที่ลดลงเท่ากับ 20 dBA ดังนั้น ความดังเสียงหลังกำแพงหมู่บ้าน เดอะแกรนด์อัครดมสุขและโรงเรียนคลองปึกหลัก จะมีค่าเท่ากับ  $91 - 20 = 71$  dBA

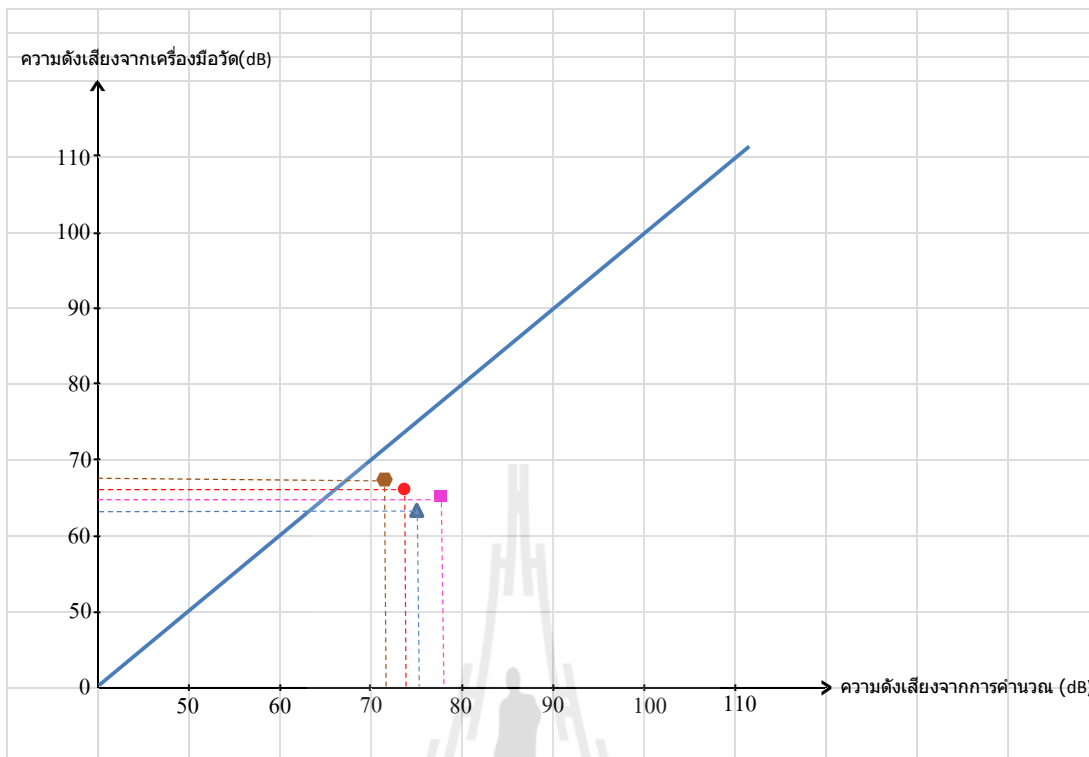
รูปที่ 4.14 กราฟเปรียบเทียบความดังเสียงจากการคำนวณและความดังจากเครื่องมือวัด

เมื่อเขียนกราฟความสัมพันธ์ระหว่างความดังเสียงจากเครื่องมือวัดกับความดังเสียงจากการคำนวณแสดงดังรูปที่ 4.14 จากรูปพบว่าจุดต่างๆ อยู่ที่ตำแหน่งเส้น 1:1 แสดงให้เห็นว่าความดังเสียงที่คำนวณได้จะมีค่าสูงกว่าค่าที่วัดได้จริง นั่นคือการใช้ประมาณความดังเสียงด้านหลังกำแพง (Foreman, 1995) ในการวัดความดังเสียง ความสามารถของกำแพงกั้นเสียง จะให้ค่าความดังสูงกว่าค่าที่เป็นจริง กล่าวคือ สมการดังกล่าวสามารถใช้ออกแบบกำแพงกั้นเสียงได้โดยปลอดภัย
