การประเมินผลของโครงการปรับปรุงแก้ไขจุดเกิดอุบัติเหตุ ศึกษากรณี
เส้นทางสาย นม.1020 แยกทางหลวงหมายเลข 2 –บ้านหนองปลิง
อำเภอเมือง จังหวัดนครราชสีมา

โครงการบัณฑิตนี้เป็นส่วนหนึ่งของการศึกษาตามหลักสูตรวิศวกรรมศาสตรมหาบัณฑิต
การบริหารงานก่อสร้างและสาธารณูปโภค
สาขาวิชาวิศวกรรมโยธา สำนักวิชาวิศวกรรมศาสตร์
มหาวิทยาลัยเทคโนโลยีสุรนารี
ปีการศึกษา 2553

สนธิ รัตนศฤงศ์ : การประเมินผลของโครงการปรับปรุงแก้ไขจุดเกิดอุบัติเหตุ ศึกษากรณี
เส้นทางสาย นม.1020 แยกทางหลวงหมายเลข 2-บ้านหนองปลิง อำเภอเมือง จังหวัด
นครราชสีมา (THE EVALUATION OF THE HAZARDOUS LOCATION TREATMENT- A
CASE STUDY OF ROUTE NO.1020 (HIGHWAY NO.2 – NONGPLING VILLAGE
MUANG NAKORN RATCHASIMA) อาจารย์ที่ปรึกษา: รองศาสตราจารย์ ดร. วัฒนวงศ์
รัตนวราห

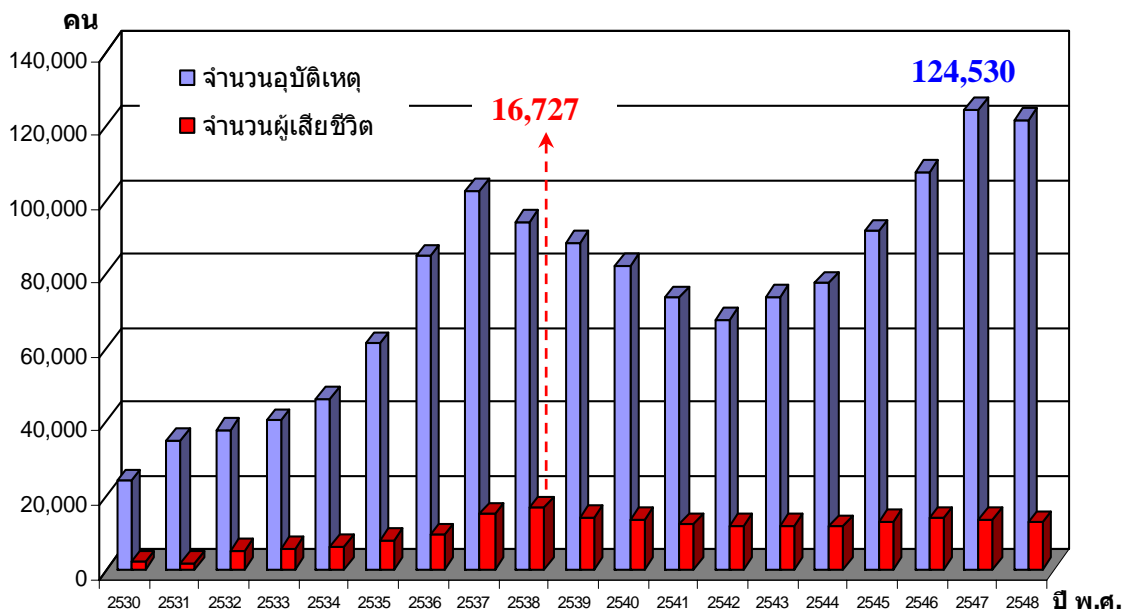
รูปที่ 2.1 แสดงให้เห็นถึงแนวโน้มของจำนวนอุบัติเหตุและผู้เสียชีวิตจะมีความสัมพันธ์กัน ซึ่งจะเริ่มสูงขึ้นเรื่อยๆ จนถึงปี 2537 หลังจากนั้นค่อยๆ ลดลงถึงปี 2542 และเพิ่มสูงขึ้นอีกอย่างต่อเนื่องจนถึงปี 2547 แต่ในปี 2548 จำนวนอุบัติเหตุและผู้เสียชีวิตลดลงเล็กน้อย

รูปที่ 2.1 : แนวโน้มจำนวนอุบัติเหตุและผู้เสียชีวิตในประเทศไทย ระหว่างปี 2530 – 2548

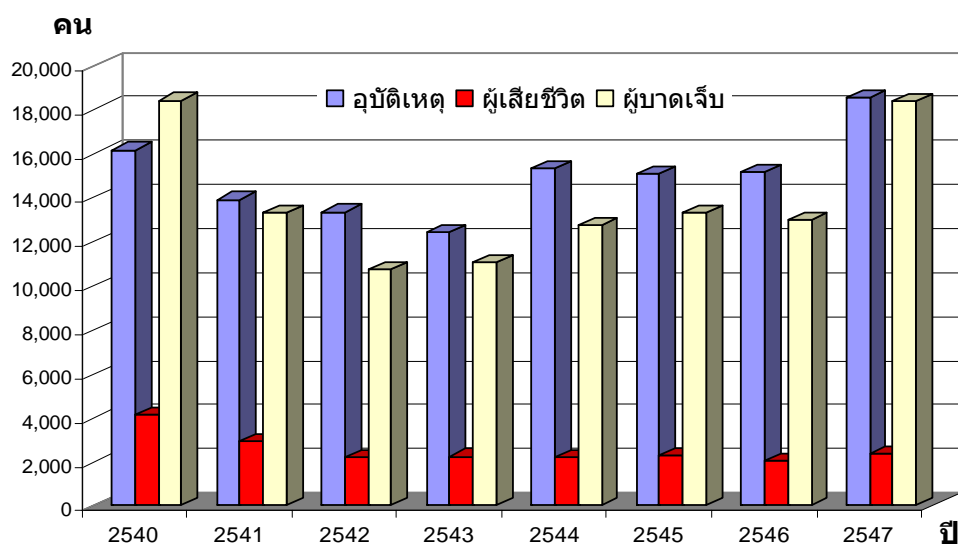
รูปที่ 2.2 : เปรียบเทียบจำนวน การเกิดอุบัติเหตุ, การเสียชีวิตและการบาดเจ็บ
บนทางหลวงแผ่นดิน ระหว่างปี 2540 - 2547

อุบัติเหตุบนทางหลวงแผ่นดินในเขตความรับผิดชอบของกรมทางหลวง พบว่าจากปี 2540 จนถึงปี 2547 คิดเป็น 17 % ของประเทศ จากตารางที่ 2.2 แสดงจำนวนการเกิดอุบัติเหตุผู้เสียชีวิต และผู้บาดเจ็บบนทางหลวงแผ่นดินหลังปี 2540 พบว่า ตั้งแต่ปี 2543 จำนวนการเกิดอุบัติเหตุมีแนวโน้มสูงขึ้นจาก 12,429 รายเป็น 18,547 ราย ในปี 2547 หากพิจารณาถึงจำนวนผู้เสียชีวิตที่มากที่สุดจะอยู่ในปี 2540 และบาดเจ็บมากที่สุดจะอยู่ในปี 2540 ในส่วนความรุนแรงของอุบัติเหตุในแต่ละปี พบว่าความมีแตกต่างกันของจำนวนอุบัติเหตุ ผู้เสียชีวิตและผู้บาดเจ็บ ได้แสดงไว้ในรูปที่ 2.2

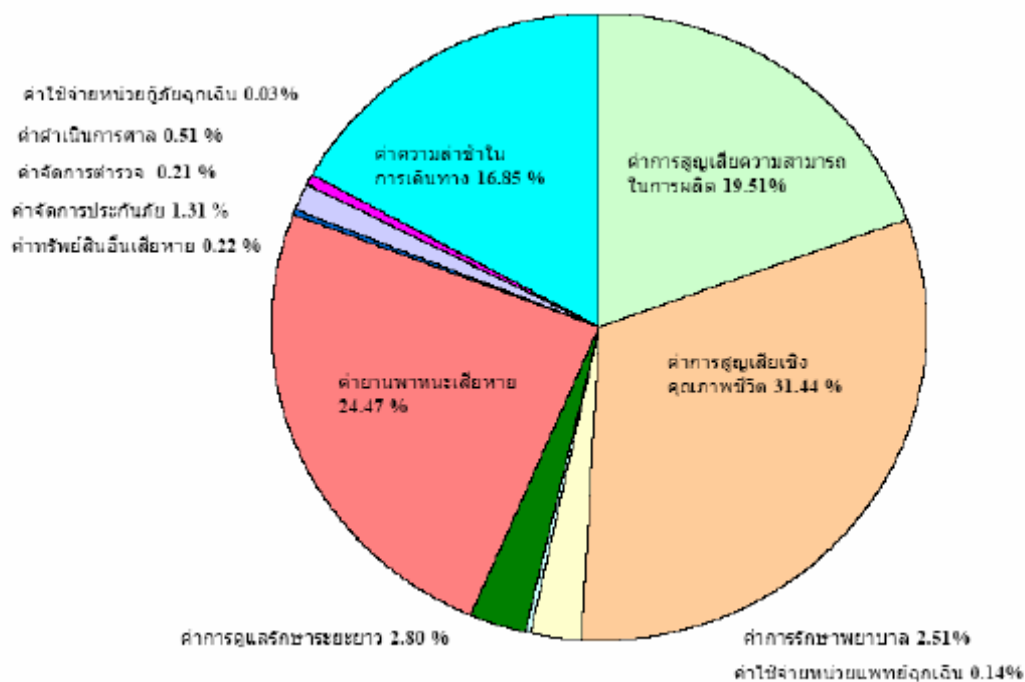
รูปที่ 2.3 ร้อยละของความสูญเสียรวมจากการเกิดอุบัติเหตุจากราชการประเทศไทย ปี 2547 (ค่าเฉลี่ย)

นอกจากนี้ เมื่อพิจารณาภาพรวมของทั้งประเทศ พบว่า มูลค่าความสูญเสียทั้งหมดมีค่าเท่ากับ 184,568 ล้านบาท โดยองค์ประกอบที่มีมูลค่ารวมสูงสุด 4 อันดับ คือ ความสูญเสียเชิงคุณภาพชีวิต (31.44%) ทรัพย์สินเสียหาย (24.47%) การสูญเสียความสามารถในการผลิต (19.51%) และความล่าช้าในการเดินทาง (16.85%) ตามลำดับ ดังแสดงในรูปที่ 2.2

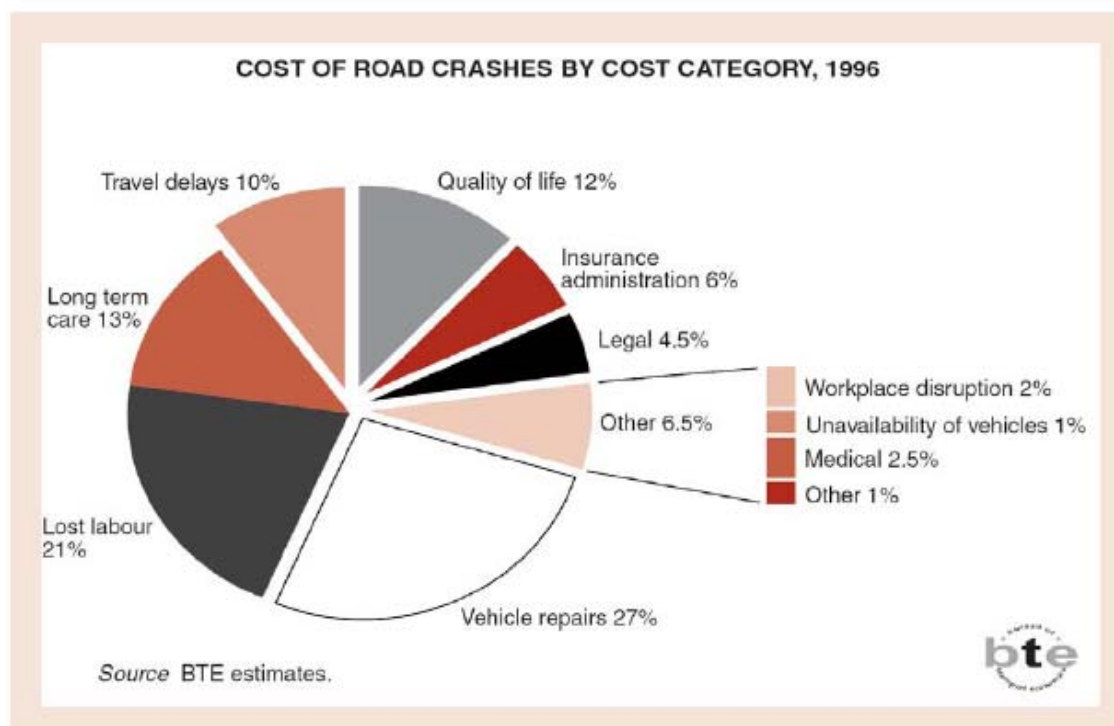
เมื่อเปรียบเทียบร้อยละมูลค่าความสูญเสียเกี่ยวกับกรณีของประเทศออสเตรเลียที่ใช้เป็นตัวแทนในการศึกษาครั้งนี้ จะเห็นความแตกต่างกับของไทย โดยที่ของประเทศออสเตรเลียนั้นค่าใช้จ่ายหลักคือ พานะเสียหาย (27%) สูญเสียการผลิต (21%) การดูแลระยะยาว (13%) คุณภาพชีวิต (12%) และค่าความล่าช้าต่อการจราจร (10%) ดังแสดงในรูปที่ 2.4

รูปที่ 2.5 ร้อยละมูลค่าความสูญเสียอุบัติเหตุจราจรของประเทศออสเตรเลีย

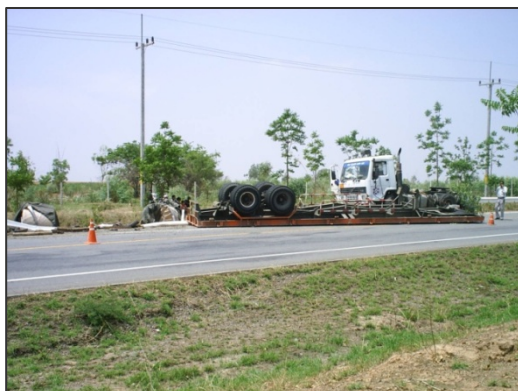
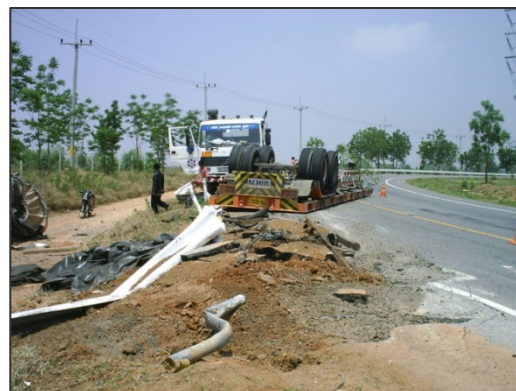
รูปที่ 3.2 การเกิดอุบัติเหตุ บริเวณ กม. 7+900

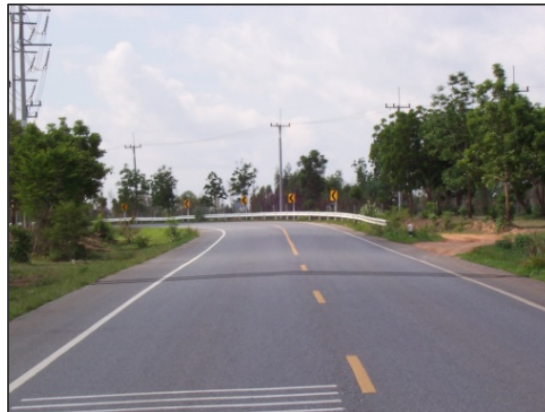
รูปที่ 3.3 ก่อนดำเนินการก่อสร้างบริเวณทางโค้ง PI STA. 5+288.850

จากการศึกษาและตรวจสอบพฤติกรรมการใช้ความเร็วในการขับขี่ของผู้ใช้ถนนด้วยเครื่อง Automatic traffic Count พบว่า ทางโค้งบริเวณ กม.ที่ 5+288.850 ผู้ขับขี่วิ่งด้วยความเร็วก่อนเข้าโค้ง Mean speed = 79.2 กม./ชม. และทางโค้งบริเวณ กม.ที่ 7+858.250 ผู้ขับขี่วิ่งด้วยความเร็วก่อนเข้าโค้ง Mean speed = 67.96 กม./ชม. พบว่า ความเร็ว (Speed) ที่ออกแบบไว้เดิมไม่สอดคล้องกับพฤติกรรมของผู้ใช้ถนน และค่า Super elevation ไม่เพียงพอ จึงจำเป็นต้องปรับปรุงการออกแบบด้านเรขาคณิต เพื่อให้รถวิ่งในทางโค้งให้มีความปลอดภัยมากขึ้น โดยการออกแบบด้านเรขาคณิตของทางโค้งใหม่ ดังนี้

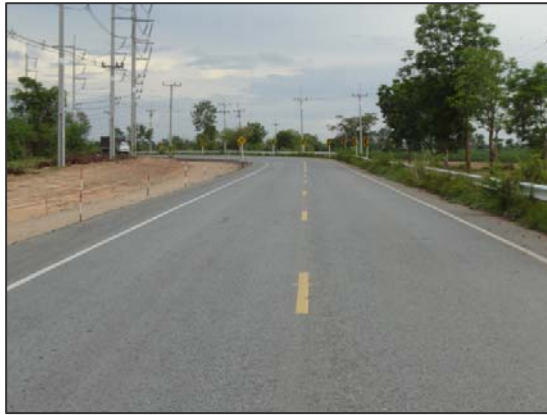
รูปที่ 3.4 ขณะดำเนินการก่อสร้าง บริเวณทางโค้ง PI STA. 5+288.850

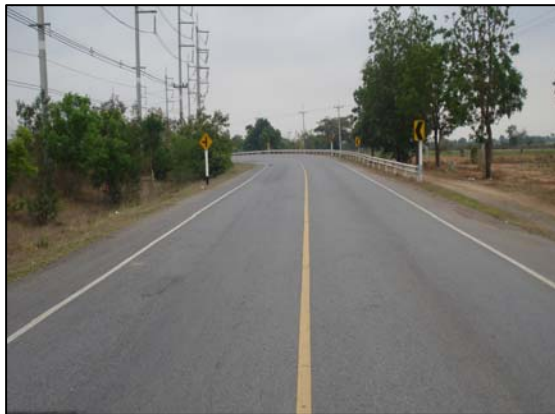
รูปที่ 3.5 หลังดำเนินการก่อสร้าง บริเวณทางโค้ง PI STA. 5+288.850

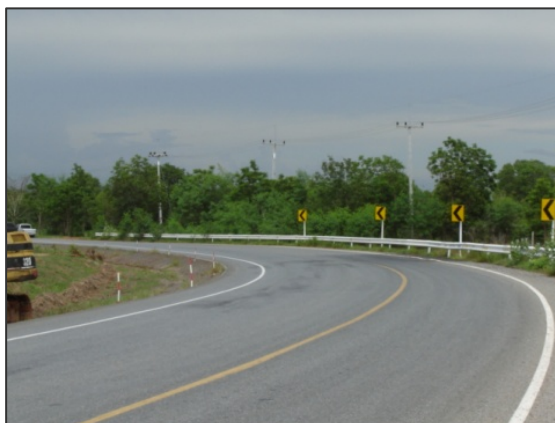
รูปที่ 3.6 ก่อนดำเนินการก่อสร้าง บริเวณทางโค้ง PI STA. 7+858.250

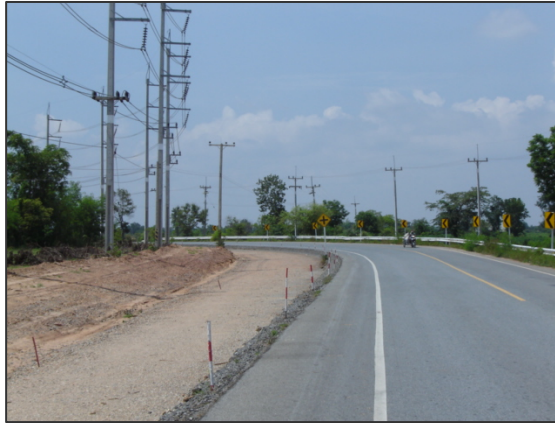
รูปที่ 3.7 ขณะดำเนินการก่อสร้าง บริเวณทางโค้ง PI STA. 7+858.250

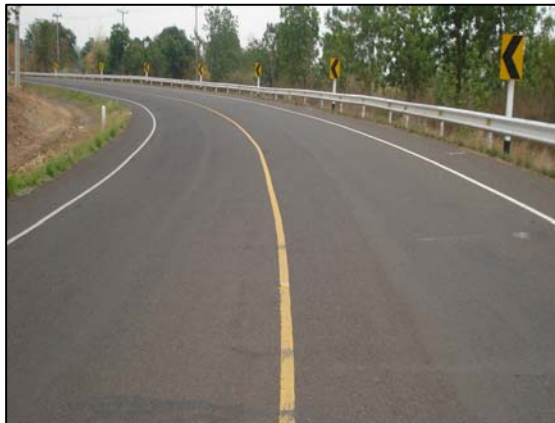
รูปที่ 3.8 หลังดำเนินการก่อสร้าง บริเวณทางโค้ง PI STA. 7+858.250
