เรื่องเศษ ไทยเรื่อง : การศึกษารอยแตกร้าวของคอนกรีตโครงสร้างสระสวนน้ำขนาดใหญ่
ด้วยวิธีพินิจ (VISUAL INSPECTION OF CONCRETE CRACKS IN WATER PARK POOL)

RUENGDECH THAIRUENG : VISUAL INSPECTION OF CONCRETE
CRACKS IN WATER PARK POOL. ADVISOR : ASSOC. PROF. AVIRUT
CHINKULKITNIWAT, Ph.D.

A large water park pool, Snical World Khao Yai, was found many concrete cracks after a completion of the its main structure construction. Water leakage test was then conducted by leveling water in the pool. However, cracks propagated further after the water leakage test. This study aims to investigate these cracks such this problem might be prevented in the similar projects which will be constructed in the near future. Results from this study will be served as a fundamental data such that remediation of a problem can be implemented appropriately. The investigation results reveals that the cracks can be classified to three groups according to their size and orientation. The first group were mainly caused by plastic shrinkage. The second group were caused by negative bending occurred in two perpendicular directions. In this group, stretching and shrinking cycle further deteriorated the structure resulting

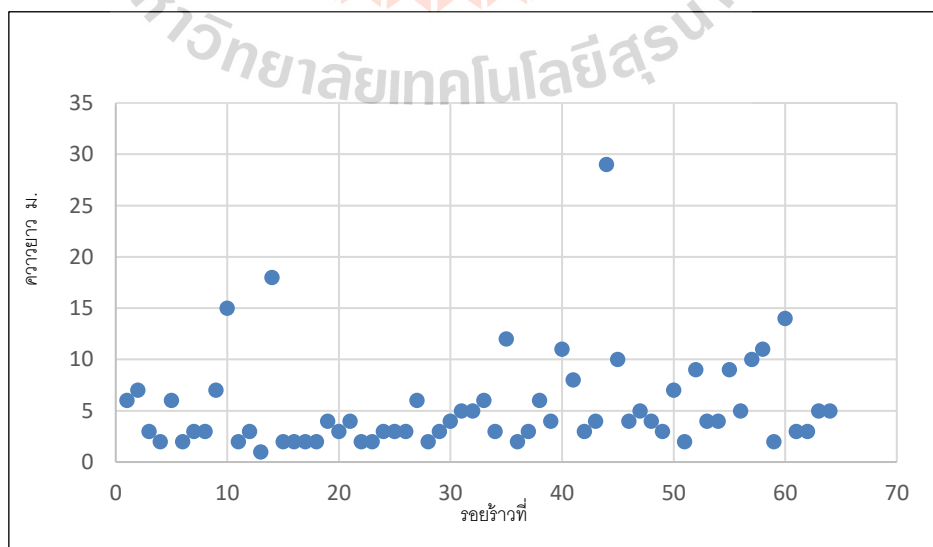
รูปที่ 4.1 กราฟแสดงความสัมพันธ์ของรอยแตกร้าว กลุ่มที่ 1 ทั้งหมด

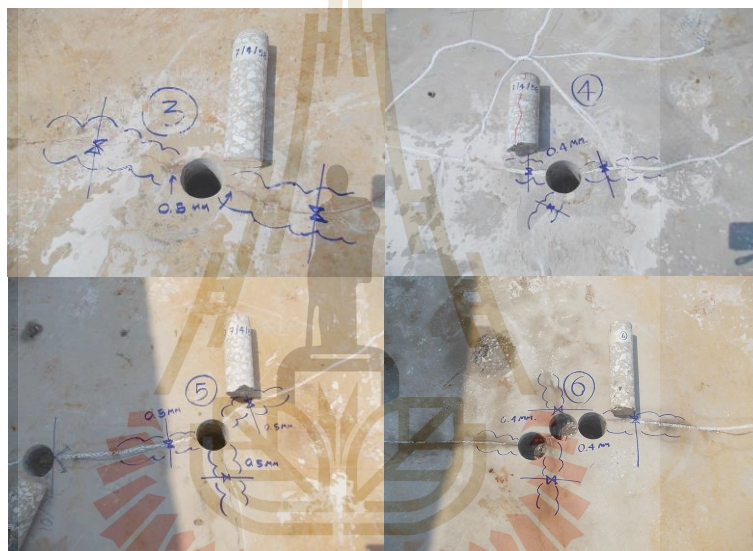
รูปที่ 4.9 การเจาะสำรวจรอยแตกร้าว กลุ่มที่ 3

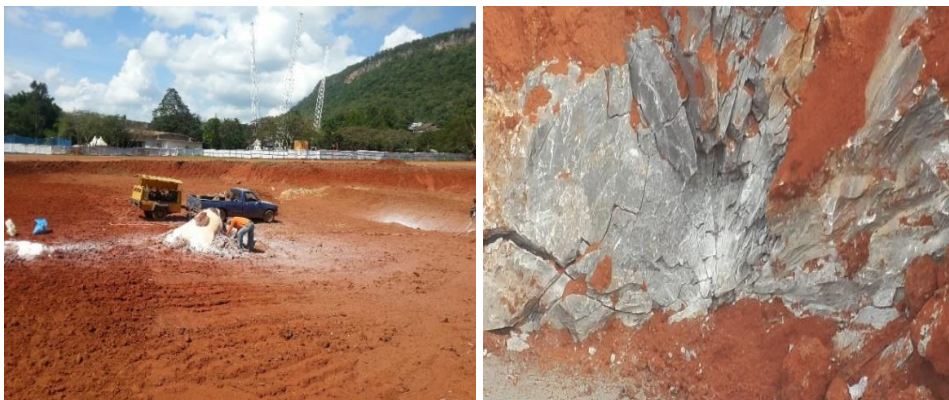
รูปที่ 4.12 การขุดดินพื้นที่ก่อสร้างสระสวนน้ำขนาดใหญ่ ซึ่งมีหินขนาดใหญ่เต็มพื้นที่

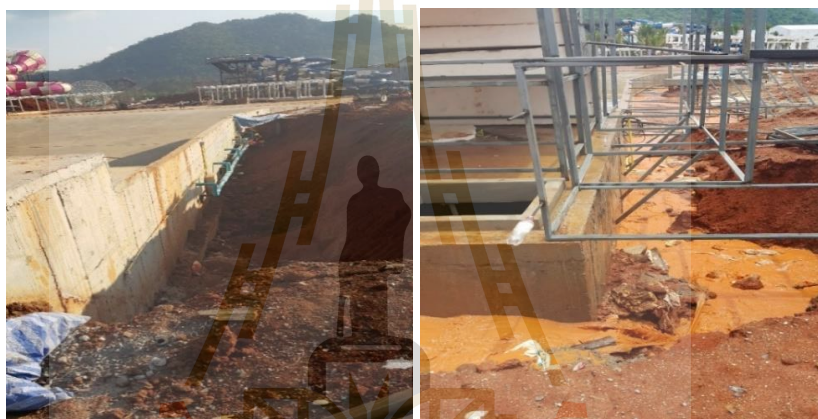
รูปที่ 4.14 ฝนตกน้ำท่วมพื้นที่ก่อสร้างสระสวนน้ำทั้งหมด

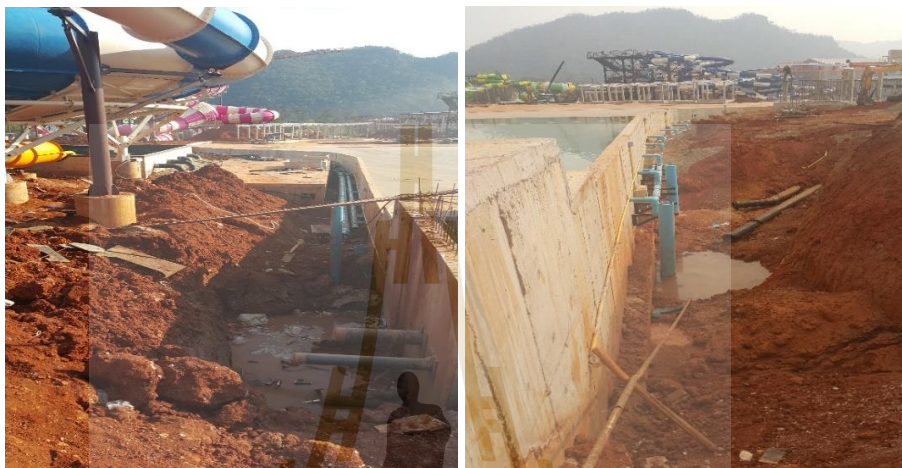
รูปที่ 4.19 พื้นที่ด้านข้าง ระดับพื้นสระก่อนและหลังการทดลองกักน้ำ

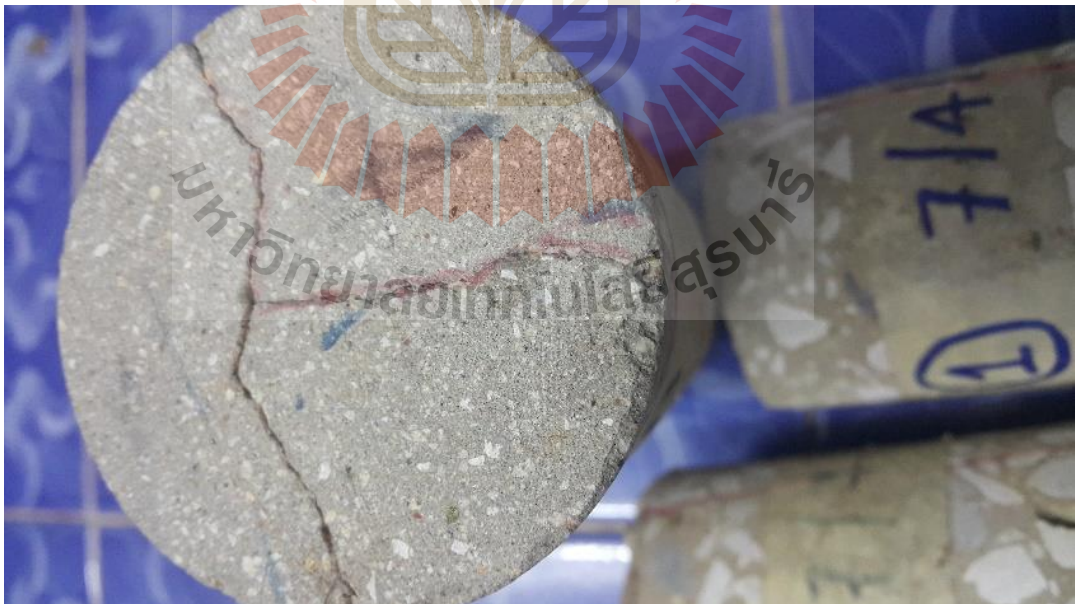
รูปที่ ก.7 ลักษณะการเจาะสำรวจรอยแตกร้าว
