การเจาะเหล็กกล้าด้วยดอกสว่านเหล็กกล้าความเร็วสูงเคลือบผิวมัลติโคต

วิทยานิพนธ์นี้เป็นส่วนหนึ่งของการศึกษาตามหลักสูตรปริญญาวิศวกรรมศาสตรมหาบัณฑิต
สาขาวิชาวิศวกรรมวัสดุ
มหาวิทยาลัยเทคโนโลยีสุรนารี
ปีการศึกษา 2564

THE STEEL DRILLING BY MULTINITE-COATED HIGH SPEED STEEL
DRILL

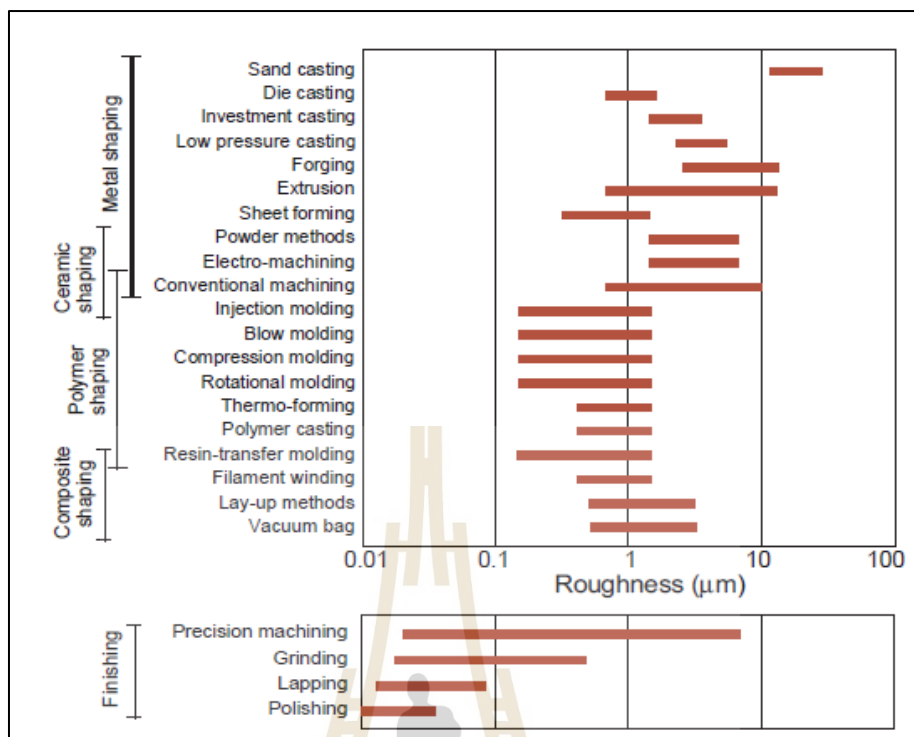
(ข) ความสัมพันธ์ระหว่างกระบวนการขึ้นรูปโลหะและความหยาบผิว

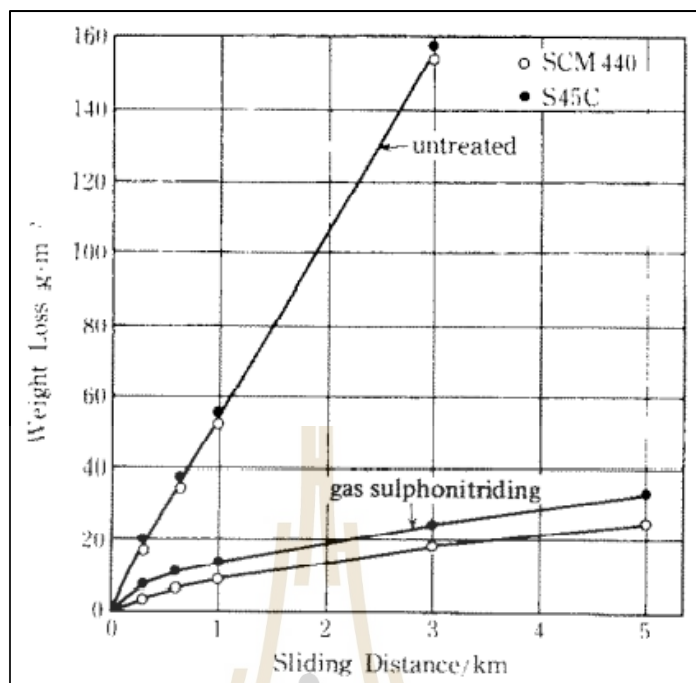
รูปที่ 1.2 การสึกหรอของชิ้นงานที่ผ่านการปรับปรุงผิวด้วยวิธีการ gas-sulphonitriding และที่ไม่ผ่านการปรับปรุงผิว

OSAMU MOMOSE et al. (1987) ได้ศึกษาความต้านทานการสึกหรอของเหล็กกล้าที่ผ่านการปรับปรุงคุณสมบัติทางความร้อนด้วยวิธีแก๊สซัลโฟไนไตรดิง (Gas-sulphonitriding) โดยนำเหล็กกล้าสองชนิดคือ S45C และ SCM440 ไปปรับปรุงคุณสมบัติทางความร้อนและเปรียบเทียบกับชิ้นงานที่ไม่ได้ผ่านกระบวนการทางความร้อน พบว่าอัตราการสึกหรอของชิ้นงานที่ผ่านกระบวนการปรับปรุงผิวต่ำกว่าอย่างชัดเจนเมื่อเปรียบเทียบกับชิ้นงานที่ไม่ผ่านการปรับปรุงผิวดังแสดงในรูปที่ 1.2 จากรูปที่ 1.2 น้ำหนักที่ลดลงอย่างต่อเนื่องของชิ้นงานที่ไม่ผ่านกระบวนการแก๊สซัลโฟไนไตรดิง ส่วนชิ้นงานที่ผ่านกระบวนการแก๊สซัลโฟไนไตรดิงเกิดการสูญเสียน้ำหนักเพียงเล็กน้อยเท่านั้น

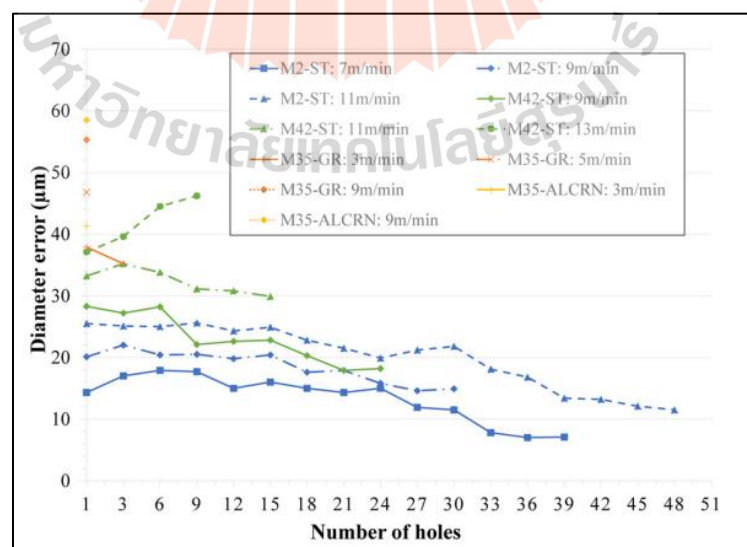
รูปที่ 2.9 ความคลาดเคลื่อนของรูจากการเจาะด้วยดอกสว่านแต่ละประเภท

ส่วนคุณภาพของรูจากการเจาะนั้นพบว่า รูจากการเจาะด้วยดอกสว่านเหล็กกล้าความเร็วสูงเกรด M2 ที่ผ่านการปรับปรุงพื้นผิวด้วยการบำบัดไอออนนั้นมีประสิทธิภาพดีที่สุด คือ ความคลาดเคลื่อนเชิงมิติของรูต่ำสุดที่ 7-25 ไมครอน และความหยาบผิวของรูต่ำสุดที่ 1-2.60 ไมครอน ดังรูปที่ 2.9 และ 2.10 ตามลำดับ

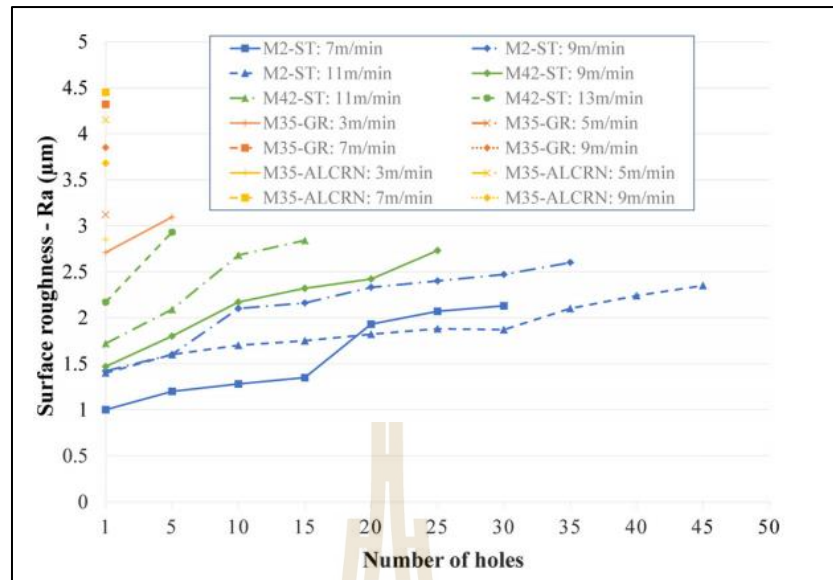
รูปที่ 2.10 ความหยาบผิวของรูจากการเจาะด้วยดอกสว่านแต่ละประเภท

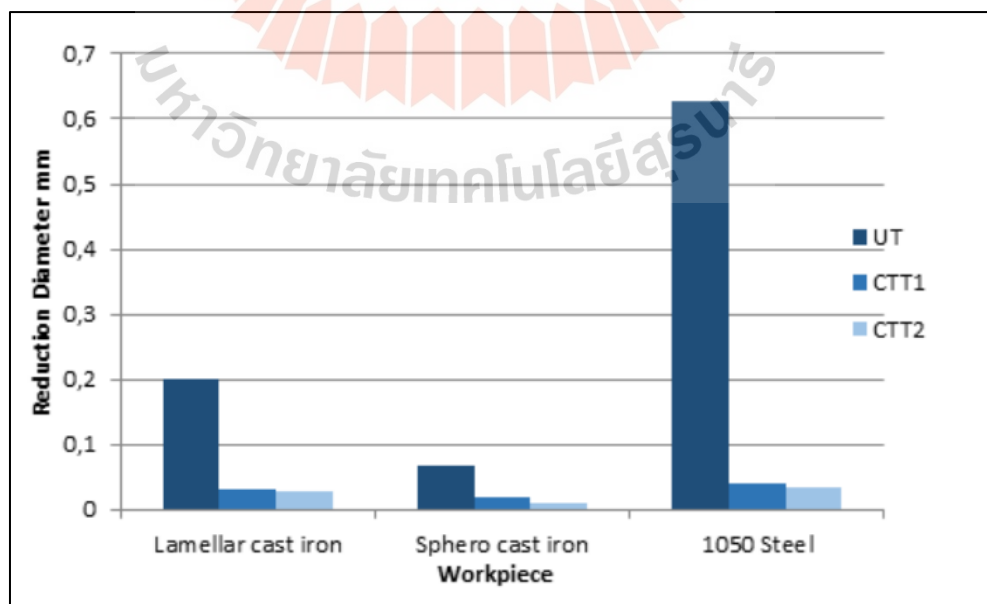
รูปที่ 2.14 การลดลงของเส้นผ่านศูนย์กลางของดอกสว่าน

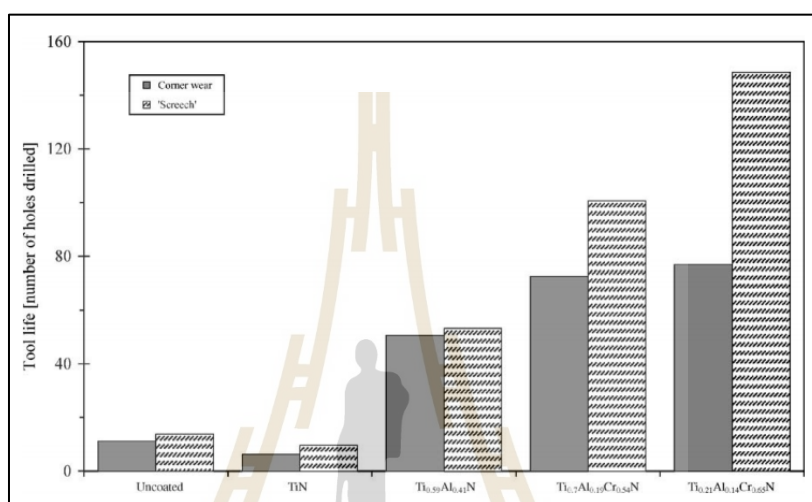
รูปที่ 2.15 เปรียบเทียบอายุการใช้งานของดอกสว่านที่เคลือบผิวและไม่เคลือบผิว

S.G. Harris. et al. (2003) ได้ศึกษาการสึกหรอของดอกสว่านเหล็กกล้าความเร็วสูงเคลือบผิว TiAlN และ TiAlCrN ที่เจาะเหล็กหล่อเทาในสภาวะการตัดเฉือนแบบแห้ง โดยในการศึกษาใช้เทคนิคการตรวจสอบเสียงที่เกิดจากการครูด (Scratch) และวัดการขยายตัวของการสึกหรอ พบว่าการเคลือบดอกสว่านด้วย TiN ส่งผลให้อายุการใช้งานของดอกสว่านต่ำกว่าดอกสว่านที่ไม่ผ่านการเคลือบ แต่ในทางตรงกันข้ามดอกสว่านที่ผ่านการเคลือบผิวด้วย TiAlN และ TiAlCrN มีประสิทธิภาพดีกว่าดอกสว่านแบบไม่เคลือบผิว ดังแสดงในรูปที่ 2.15

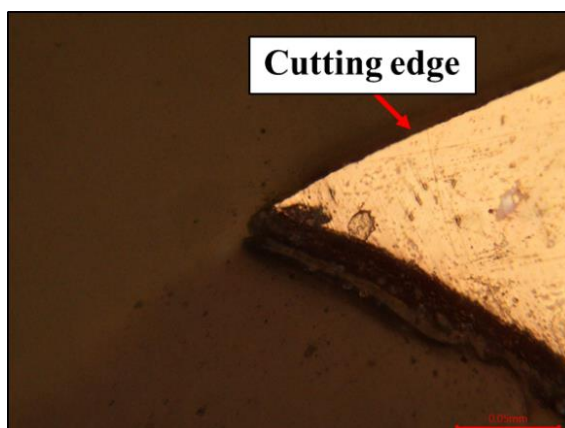
(ก) ดอกสว่านเหล็กกล้าความเร็วสูงเคลือบผิวมัลติโคต

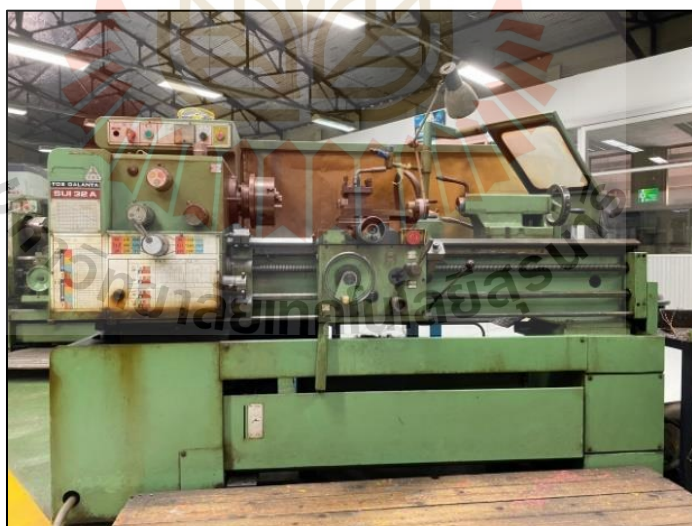
- เครื่องกลึง (Conventional Lathe) รุ่น TOS Galanta SUI 32 A แสดงดังรูปที่ 3.2 ใช้สำหรับเตรียมชิ้นงานให้ได้ขนาดและระนาบตามที่ต้องการ ชิ้นงานที่ได้หลังจากการเตรียมต้องมีขนาด 50 มิลลิเมตร หลังจากกลึงให้ได้ขนาดแล้วชิ้นงานจะถูกนำไปเจาะรูด้วยเครื่องกัดซีเอ็นซี 5 แกน เพื่อใช้ในการยึดติดกับเครื่องเซนเซอร์วัดแรง (Force sensor dynamometer) ดังอธิบายลักษณะของเครื่องในหัวข้อ 3.1.2.2

รูปที่ 3.2 เครื่องกลึงรุ่น TOS Galanta SUI 32 A

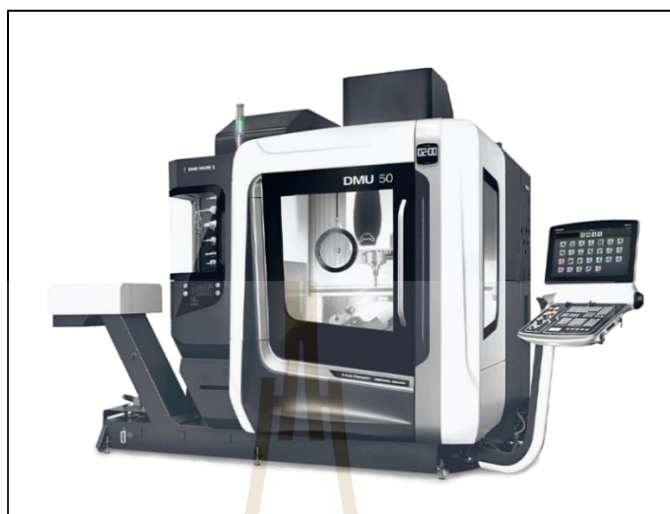
- เครื่องกัดซีเอ็นซี 5 แกน (5-axis CNC milling machine) รุ่น DMG Mori DMU-50 แสดงดังรูปที่ 3.3 ใช้สำหรับเจาะรูเพื่อเปรียบเทียบการสึกหรอระหว่างดอกสว่านเหล็กกล้า

เครื่องมือความเร็วสูงเคลือบผิวมัลติโคตกับดอกสว่านเหล็กกล้าความเร็วสูงแบบไม่เคลือบผิว และใช้สำหรับเจาะรูเพื่อเตรียมชิ้นงานก่อนการทดสอบ

รูปที่ 3.3 เครื่องกัด 5 แกน (5-axis CNC milling machine) รุ่น DMG Mori DMU-50 ที่มา (www.sumipol.com)

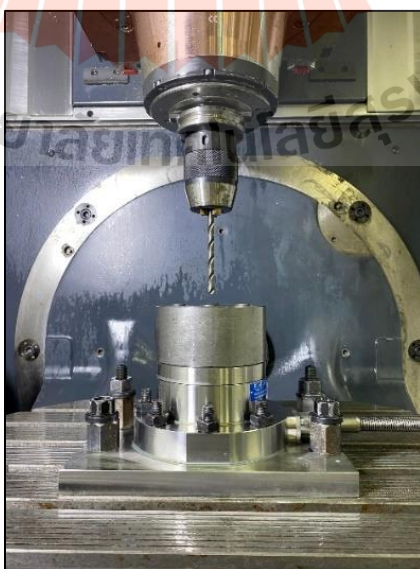
- ชุดอุปกรณ์สำหรับติดตั้งและยึดชิ้นงานบนเครื่องกัดซีเอ็นซี 5 แกน (Jig & Fixture set) แสดงการติดตั้งดังรูปที่ 3.4 หลังจากเตรียมชิ้นงานแล้ว ชิ้นงานจะถูกยึดเข้ากับเครื่องตรวจจับแรงด้วย โดยที่เครื่องตรวจจับแรงก็ติดตั้งอยู่บนแผ่น Fixture ซึ่งทั้งหมดนี้จะวางอยู่บนโต๊ะทำงานในเครื่องกัดซีเอ็นซี 5 แกน

รูปที่ 3.4 ชุดอุปกรณ์สำหรับติดตั้งและยึดชิ้นงานบนเครื่องกัดซีเอ็นซี 5 แกน (Jig & Fixture set)

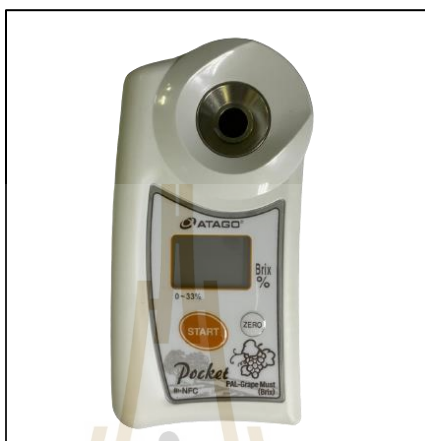
- เครื่องวัดการหักเหของแสง (Pocket refractometer) ATAGO รุ่น PAL-Grape Must (Brix) แสดงดังรูปที่ 3.5 ใช้สำหรับควบคุมความเข้มข้นของน้ำหล่อเย็นในการเจาะ เพื่อให้ผลของสารหล่อเย็นต่อการศึกษาถูกควบคุมให้คงที่ โดยตรวจสอบความเข้มข้นของน้ำหล่อเย็น จะดำเนินการก่อนเริ่มใช้งานเครื่องกัด 5 แกน และควบคุมให้อยู่ระหว่าง 4.9 – 5 องศาบริกซ์

รูปที่ 3.5 เครื่องวัดการหักเหของแสง (Pocket refractometer) ATAGO รุ่น PAL-Grape Must (Brix)

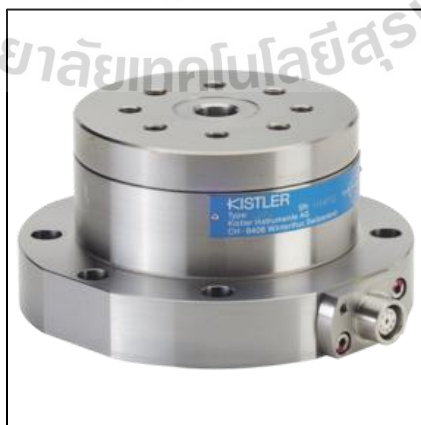
- เครื่องตรวจจับแรง (Force sensor dynamometer) รุ่น Kistler type-9272 แสดงดังรูปที่ 3.6 ใช้สำหรับตรวจจับแรงที่เกิดขึ้นบนดอกสว่านขณะทำการเจาะลงบนชิ้นงาน โดยเครื่องตรวจจับแรงจะยึดติดกับชิ้นงานสำหรับการเจาะ และติดตั้งอุปกรณ์จับยึดที่ยึดบนเครื่องกัด ซีเอ็นซี 5 แกน ค่าของแรงที่ได้จะแสดงที่หน้าจอบนคอมพิวเตอร์ และข้อมูลที่ได้จากการเจาะจะนำไปประมวลผล เพื่ออธิบายพฤติกรรมที่เกิดขึ้นขณะเจาะ

รูปที่ 3.6 เครื่องตรวจจับแรง (Force sensor dynamometer) รุ่น Kistler type-9272 ที่มา (www.kistler.com)

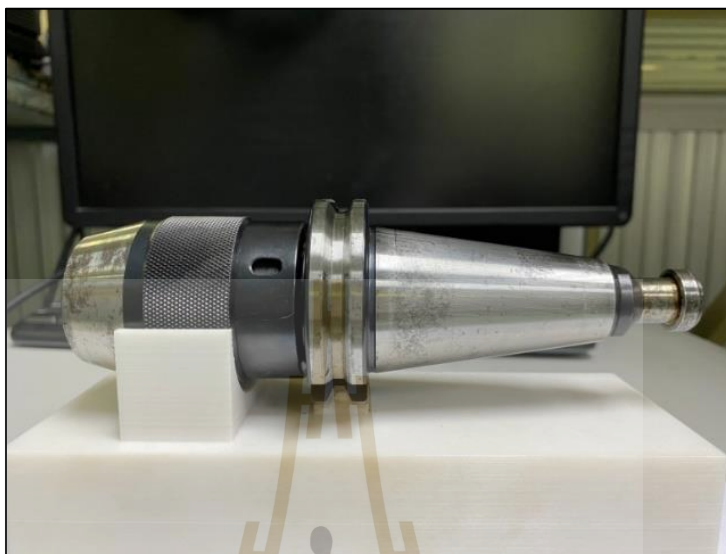
รูปที่ 3.7 ตัวจับดอกสว่าน (Tool holder) รุ่น SK40 DIN69871A

- ตัวจับดอกสว่าน (Tool holder) รุ่น SK40 DIN69871A ใช้สำหรับจับดอกสว่านในระหว่างกระบวนการเจาะ แสดงดังรูปที่ 3.7

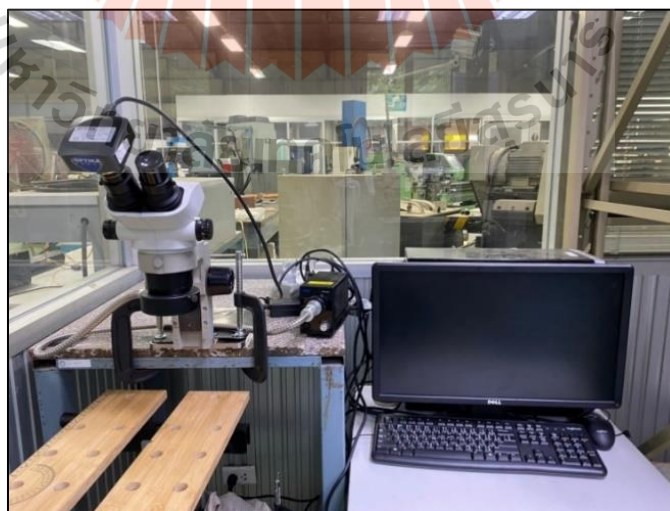
- ชุดกล้องสเตอริโอ (Stereo microscope) รุ่น SZ61 ติดตั้งร่วมกับกล้องดิจิทัลประมวลผลภาพ (Digital camera) รุ่น Optika C-P3 แสดงดังรูปที่ 3.8 ใช้สำหรับถ่ายภาพดอกสว่านก่อนใช้งานและหลังใช้งานเพื่อนำไปเปรียบเทียบการสึกหรอ

รูปที่ 3.8 ชุดกล้องสเตอริโอ (Stereo microscope) รุ่น SZ61 ติดตั้งร่วมกับกล้องดิจิทัลประมวลผลภาพ (Digital camera) รุ่น Optika C-P3

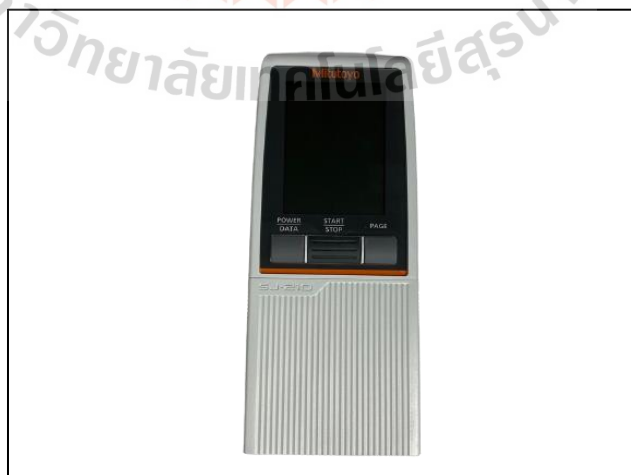
- เครื่องวัดความหยาบผิว (Surface roughness tester) รุ่น SJ-210 Mitutoyo แสดงดังรูปที่ 3.10 ใช้สำหรับวัดค่าความหยาบผิวของรูจากการเจาะ

รูปที่ 3.10 เครื่องวัดความหยาบผิว (Surface roughness tester) รุ่น SJ-210 Mitutoyo

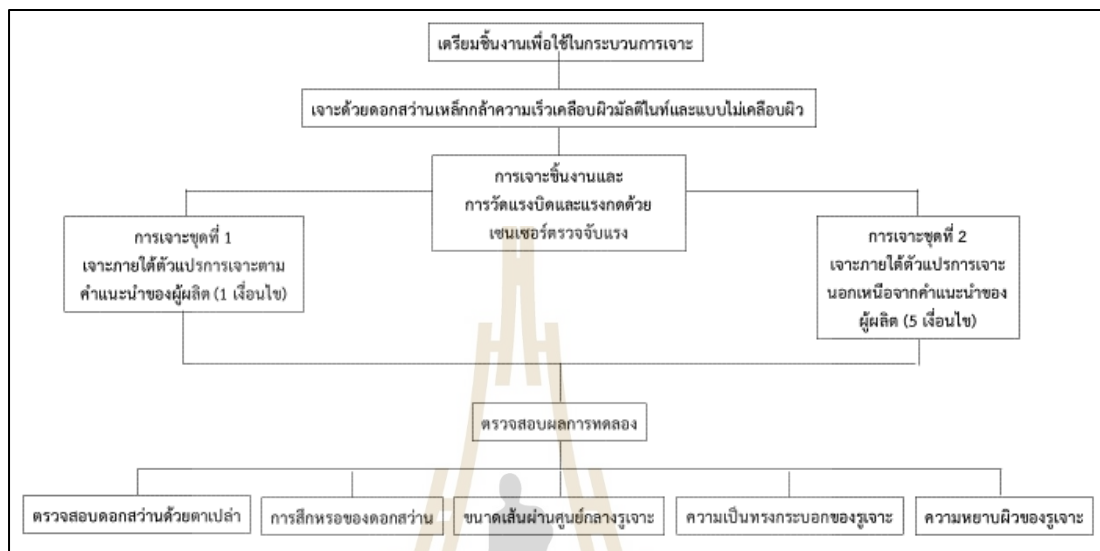
รูปที่ 3.11 แผนผังการศึกษาโดยรวม

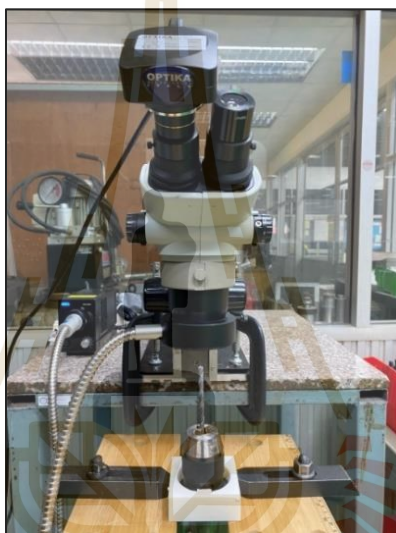
ทุก ๆ การเจาะ 10 รู ดอกสว่านพร้อมอุปกรณ์จับยึดดอกสว่าน (Tool holder) จะถูกถอดออกจากเครื่องกัดซีเอ็นซี 5 แกน เพื่อนำดอกสว่านไปถ่ายภาพบริเวณที่เกิดการสึกหรอด้วยกล้องสเตอริโอที่วางบนตัวจับแสดงดังรูปที่ 3.15 และได้ภาพดังตัวอย่างในรูปที่ 3.16 หลังจากนั้นนำภาพถ่ายดอกสว่านบริเวณหน้าดอกสว่านก่อนการใช้งานเจาะมาซ้อนทับกับภาพหลังใช้งานเจาะไปได้ 10, 20, ..., 120 รู และทำการวัดขนาดการสึกหรอด้วยเทคนิคการซ้อนทับภาพ โดยวัดขนาดการสึกหรอที่เกิดขึ้นบนคมตัด จะวัดจุดที่ใกล้กับขอบของดอกสว่านหรือปลายคมตัดมากที่สุด ซึ่งในการทดลองนี้ ผู้วิจัยกำหนดพิกัดวัดขนาดที่ระยะ 1 มิลลิเมตรจากปลายคมตัด แสดงวิธีวัดขนาดการสึกหรอดังรูปที่ 3.17

รูปที่ 3.15 อุปกรณ์สำหรับการถ่ายภาพ

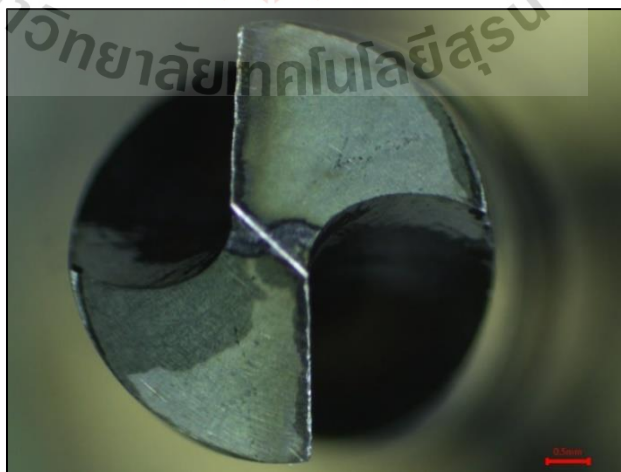
รูปที่ 3.16 ตัวอย่างภาพถ่ายด้านหน้าดอกสว่าน
