การศึกษาแนวทางการแก้ไขปัญหาน้ำท่วมขังในพื้นที่ตำบลหนองระเวียง
อำเภอเมืองนครราชสีมา จังหวัดนครราชสีมา

โครงการนี้เป็นส่วนหนึ่งของการศึกษาตามหลักสูตรวิគฤตกรรมศาสตร์มหาบัณฑิต
การบริหารงานก่อสร้างและสาธารณูปโภค¹
สาขาวิชาวิគฤตกรรมโยธา สำนักวิชาวิគฤตกรรมศาสตร์
มหาวิทยาลัยเทคโนโลยีสุรนารี
ปีการศึกษา 2554

กัญญา ภักดีสาร : การศึกษาแนวทางการแก้ไขปัญหาน้ำท่วมขังในพื้นที่ตำบลหนองระเวียงอำเภอเมืองนครราชสีมา จังหวัดนครราชสีมา (STUDY OF FLOODING SOLUTION IN NONGRAVIANG SUB-DISTRICT, MUANG NAKHON RATCHASIMA, NAKHON RATCHASIMA PROVINCE) อาจารย์ที่ปรึกษา : ผู้ช่วยศาสตราจารย์ ดร.ปริญาพร โภคยา

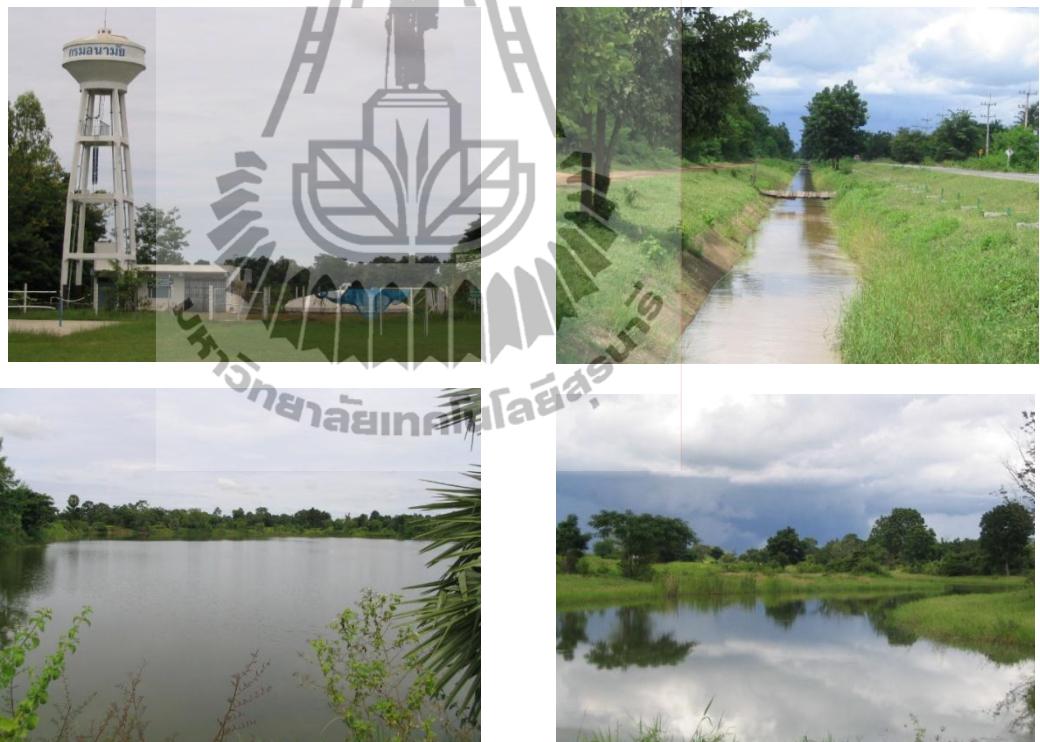
รูปที่ 2.4 แหล่งน้ำสาธารณะในพื้นที่

แหล่งน้ำ ตำบลหนองระเวียงมีแหล่งน้ำสาธารณะหลายแห่ง และมีลำน้ำผ่ายอีก 2 สาย คือ คลองส่งน้ำคลองชลประทานผ่านหมู่บ้าน และลำซ่องโคน เพื่อให้ประชาชนใช้ในการประกอบอาชีพทางการเกษตร (ดังรูปที่ 2.4) แหล่งน้ำในตำบลหนองระเวียง มีดังนี้

ระบบประปาหมู่บ้าน	7	แห่ง
บ่อबาดาล	139	แห่ง
สระน้ำและบ่อน้ำตื้น	54	แห่ง
ฝายน้ำลั่น	3	แห่ง
หัวขาย/หนอง/คลอง/บึง	7	แห่ง
คลองส่งน้ำชลประทาน	4	สาย

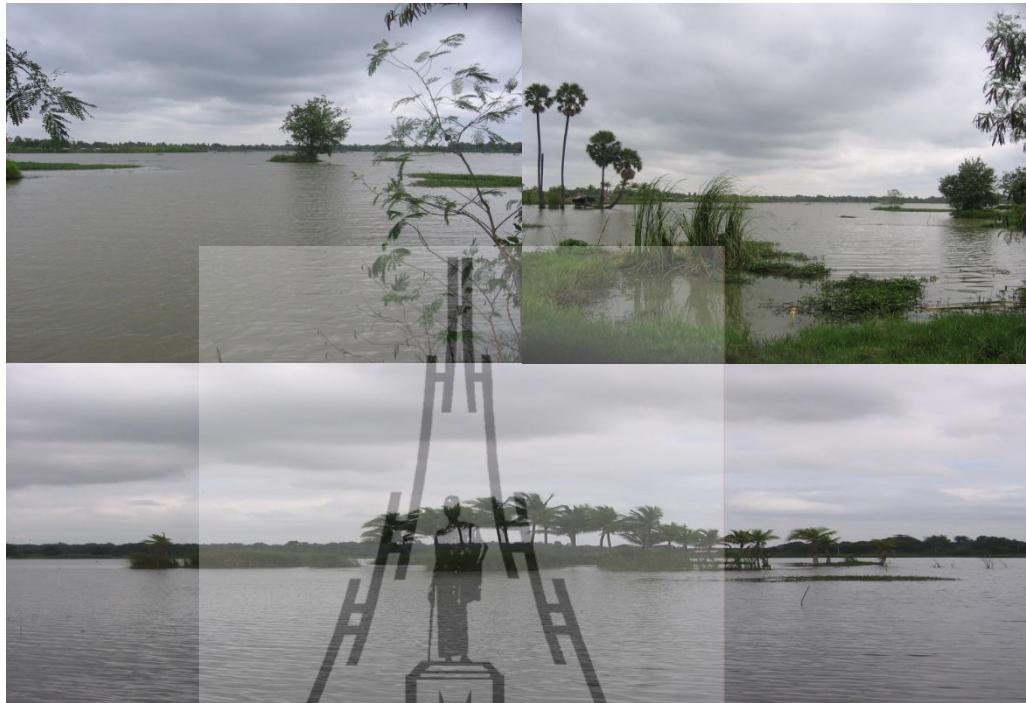
รูปที่ 2.8 น้ำท่วมภายในพื้นที่หมู่ที่ 7 บ้านนาบมะค่า

ข้อจำกัดในการแก้ไขปัญหาน้ำท่วมขังในพื้นที่ที่กล่าวมาแล้วนี้ ในพื้นที่ข้างเคียงจุดเชื่อมต่อนริเวณที่น้ำท่วมขังในพื้นที่นั้นซึ่งเป็นทางระบายน้ำเข้าเป็นบึงสาธารณะได้แก่บึงชะอม (ดังรูปที่ 2.9) ซึ่งเป็นบึงขนาดใหญ่ที่ใช้สำหรับการผลิตน้ำประปาใช้ในพื้นที่ ประมาณ 5 หมู่บ้าน 600 กว่าครัวเรือน โดยผู้นำในพื้นที่แบ่งออกเป็น 2 ฝ่าย มีทั้งต้องการให้น้ำบริเวณท่วมขังเป็นแหล่งน้ำสำรองที่จะใช้ผลิตน้ำประปาใช้ในหมู่บ้าน และอีกฝ่ายต้องการให้ดำเนินการแก้ไขปัญหาน้ำท่วมขังดังกล่าวอย่างถาวรสืบพันปีให้พื้นที่สามารถทำการเกษตรได้ดังเดิม

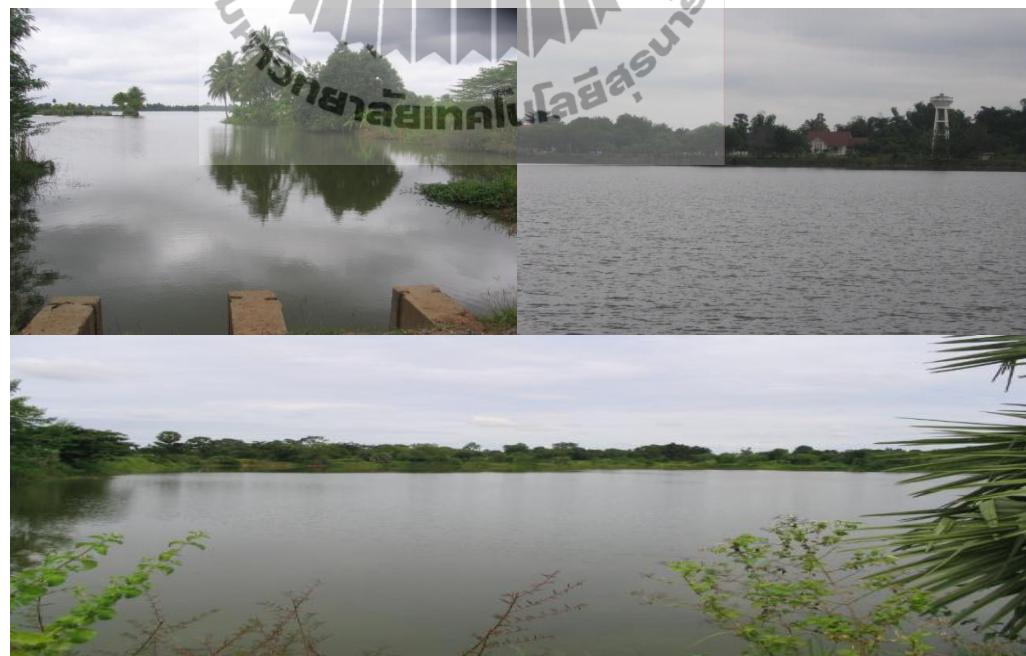
รูปที่ 2.9 น้ำในบึงชะอม

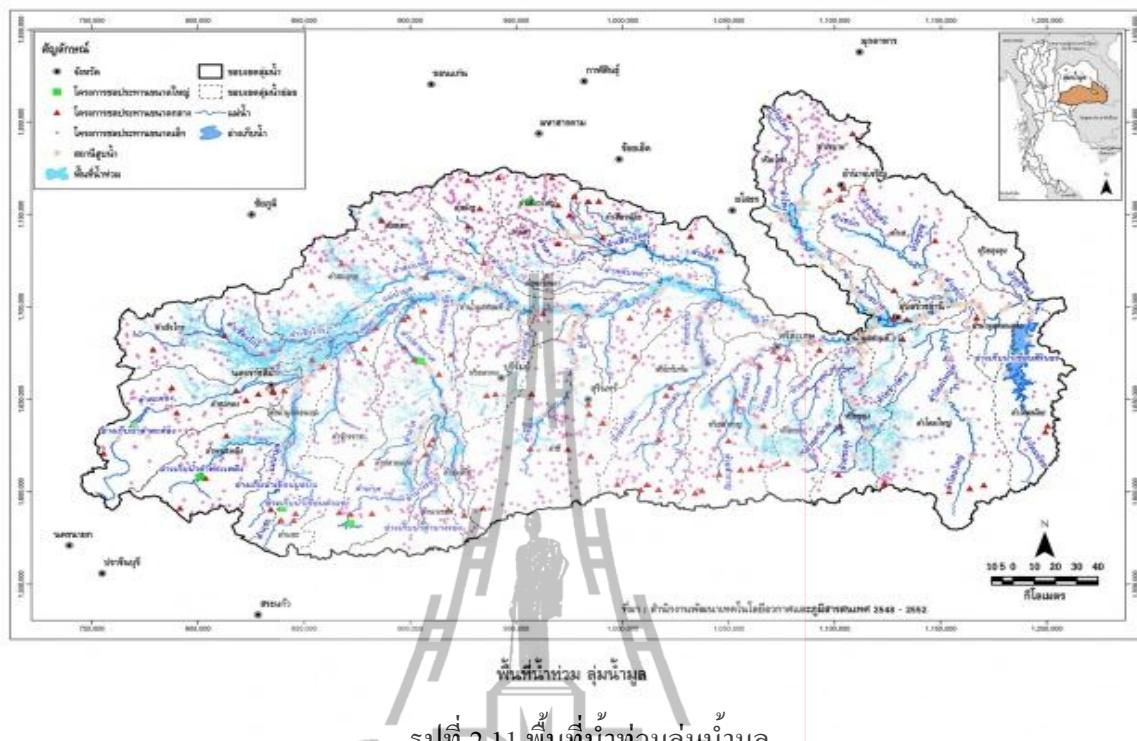
รูปที่ 2.11 พื้นที่น้ำท่วมลุ่มน้ำแม่น้ำ

จังหวัดนราธสีมา พบว่า บริเวณที่ท่วมเป็นบริเวณที่อยู่ริมฝั่งแม่น้ำมูลทั้งสองฝั่ง ได้จากท้ายลำตะคง จนไปจบลงที่อ่างเกอเนลิมพะเกียรติ โดยจะมีการเอ่อท่วมในบริเวณที่มีล้าน้ำสาขา ไหลมาบรรจบกับล้าน้ำสาขาหลัก ซึ่งมักจะระบายน้ำไม่ทันในช่วงที่น้ำมาพร้อมกัน แต่จะเกิดขึ้นในระยะเวลาสั้น ๆ และไม่เป็นปัญหาสำคัญในพื้นที่มากนัก แต่กรณีพื้นที่หมู่ที่ 7 บ้านนาคมค่าไม่มีที่ระบายน้ำออกโดยอิทธิพลของน้ำที่ขังเป็นพื้นที่ต่ำทำให้เกิดปัญหาสะสมปัจจุบันยากแก่การแก้ไขปัญหาและการบริหารจัดการน้ำในพื้นที่ตำบล จังหวัดบุรีรัมย์ มีสภาพน้ำจากแม่น้ำมูลล้นตลิ่งในบริเวณอ่างเกอสติก แต่ตรวจสอบแล้วพบว่าไม่รุนแรงมากนัก จังหวัดสุรินทร์ จะมีลักษณะการเกิดน้ำท่วมขึ้นในบริเวณดัวเมือง ในกรณีมีฝนตกในพื้นที่ เนื่องจากดัวเมืองอยู่ใกล้ล้าน้ำสาขา โอกาสที่จะเกิดน้ำท่วมรุนแรงจึงมีน้อย จังหวัดศรีสะเกษ เนื่องจากอ่างเก็บน้ำบริเวณหัวย่อยริมแม่น้ำปูมีความจุเก็บกักไม่เพียงพอ ตัวเมืองมีล้าน้ำสาขาไหลผ่าน มีความรุนแรงในระดับปานกลาง โอกาสที่จะเกิดน้ำท่วมรุนแรงจึงมีไม่มาก จังหวัดอุบลราชธานี เกิดน้ำท่วมน้ำท่วมบ่อยกริมฝั่งแม่น้ำมูล ในอ่างเกอเมือง อุบลราชธานีและอ่างเกอวารินชาราน ซึ่งตั้งอยู่ในบริเวณที่ได้รับอิทธิพลทั้งจากแม่น้ำเจ้าพระยาและแม่น้ำมูล นอกจากนี้ ยังได้รับผลกระทบจากสภาพอากาศแกร่งธรรมชาติในล้าน้ำมูลบริเวณท้ายอ่างเกอพินุลมังสาหาร ซึ่งกีดขวางการไหลของน้ำในล้าน้ำ สำหรับข้อมูลพื้นที่น้ำท่วม แสดงดังรูปที่ 2.11 พื้นที่น้ำท่วมลุ่มน้ำมูล

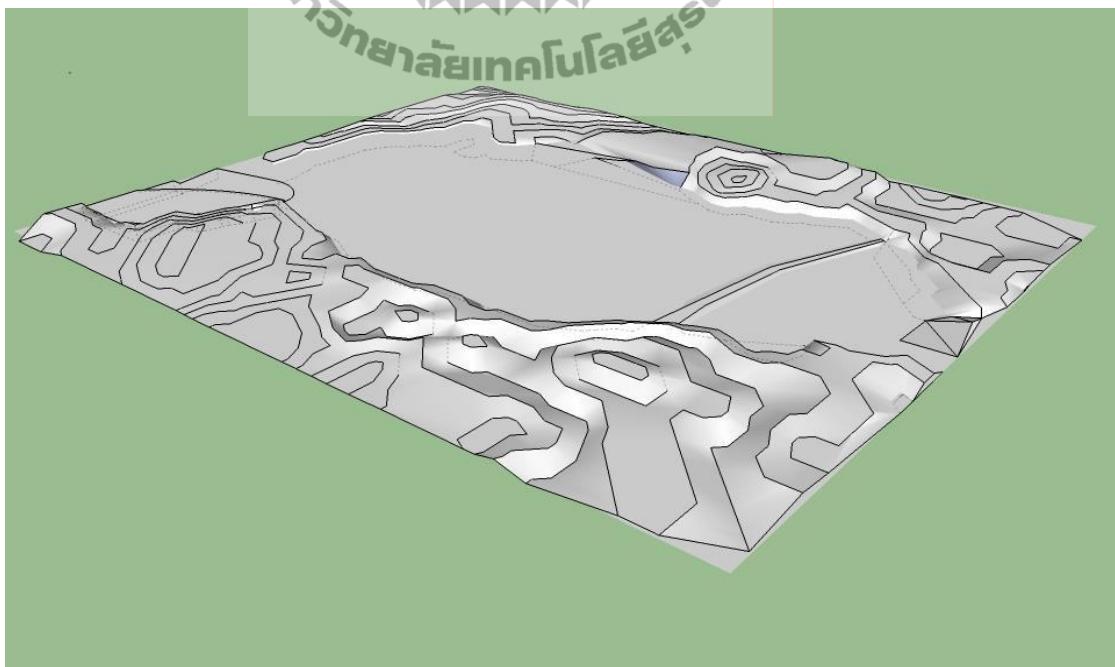
รูปที่ 4.1 ระดับชั้นความสูงในแผนที่

จากการศึกษาแผนที่ภูมิประเทศ 1:4,000 และ 1:50,000 เพื่อตรวจสอบระดับเส้นชั้นความสูง พบว่า ลักษณะความต่างในพื้นที่ตำบลหนองบัวคลา และบริเวณนิคมอุตสาหกรรมสุรนารี มีระดับความสูงที่แตกต่างกันบริเวณที่ลูกน้ำท่วมขังอยู่ประมาณ 20 เมตร ซึ่งเทียบกับระดับความห่างของพื้นที่อยู่ที่ประมาณ 3 กิโลเมตร ดังแสดงในรูปที่ 4.1 ในฤดูฝน น้ำที่กระฉัดกระจายอยู่ในพื้นที่ตำบลหนองบัวคลา และบริเวณนิคมอุตสาหกรรมสุรนารี จึงได้ไหลจากที่สูงลงสู่ที่ต่ำเป็นเหตุให้เกิดปัญหาน้ำท่วมขังซ้ำซ้อนกันในทุก ๆ ปี เป็นเวลาหลายปี นอกจากนี้ พื้นที่บริเวณใกล้เคียง ได้แก่ ตำบลหนองบัวคลา และตำบลหัวทะเล มีการขยายเขตที่พักอาศัย มีการคุมที่เพื่อก่อสร้างบ้านขัดสรรในพื้นที่มากมาย ซึ่งจากเดิมระดับค่าณลี่ความสูงของพื้นที่ก็จะเพิ่มขึ้นจากเดิม เป็นลำดับ

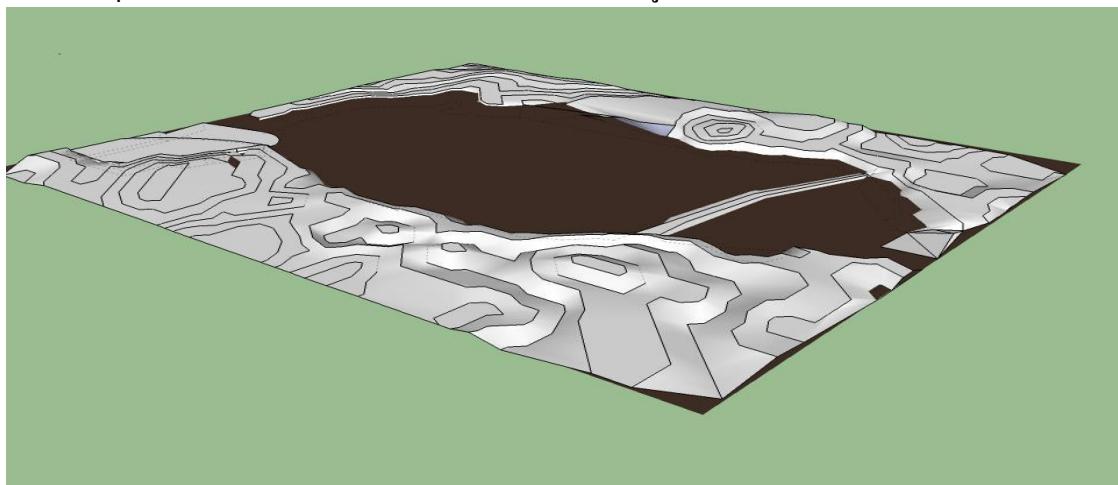
รูปที่ 4.2 ระดับน้ำท่วมขังในพื้นที่หมู่ที่ 7 บ้านนาบมะค่า

จากการตรวจสอบร่องรอยของน้ำท่วมขังในพื้นที่ และจากการสอบถามประชาชนเจ้าของพื้นที่ ระดับน้ำท่วมสูงสุดอยู่ที่ ระดับ 3.00 เมตร และระดับต่ำสุดอยู่ที่ ระดับ 0.60 เมตร ดังแสดงในรูปที่ 4.2 ซึ่งแม่ต่ระดับต่ำสุดก็ไม่สามารถทำงานได้ แต่ในพื้นที่ที่อยู่รอบ ๆ ของที่ที่ดินบริเวณทางสาธารณะในพื้นที่บางแห่ง สามารถทำงานได้ แต่เป็นช่วงระยะเวลาสั้น ๆ อีกทั้งผลผลิตที่ได้ไมามากนัก ดังนั้น ประชาชนส่วนใหญ่ในพื้นที่ที่ประสบปัญหาน้ำท่วมขังจึงต้องการมีน้ำคงเหลือในพื้นที่ อยู่ที่ระดับ 0.30 เมตร เพื่อให้สามารถทำการเกษตร และทำงานในพื้นที่ได้

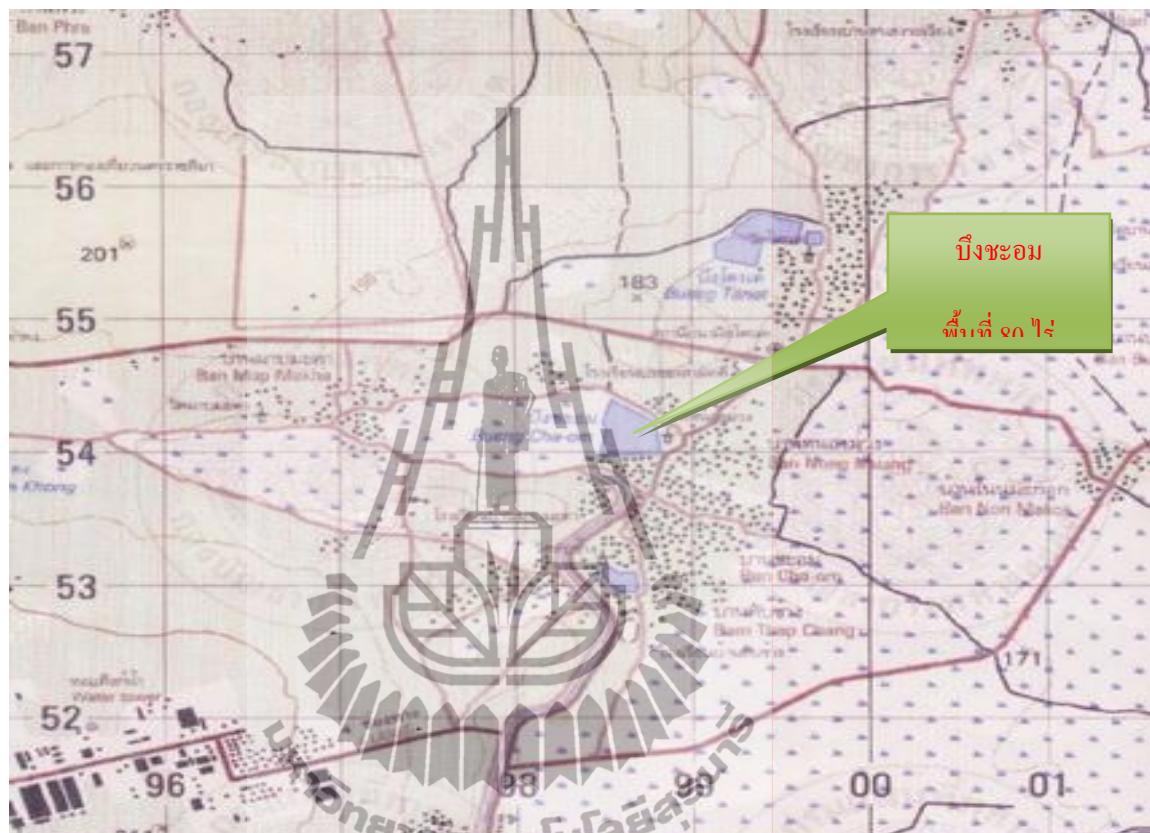
รูปที่ 4.3 บึงชะอมในพื้นที่ตำบลหนองระเวียง

บึงชะอมในพื้นที่ตำบลหนองระเวียง เป็นบึงที่อยู่บริเวณทางทิศตะวันออก และอยู่ไม่ไกลมากนักจากพื้นที่ที่มีน้ำท่วมขัง ในปัจจุบัน น้ำในบึงชะอมใช้สำหรับผลิตน้ำประปาผิดนิขาดใหญ่ เพื่อรองรับพื้นที่ตำบลหนองระเวียง ใน 5 หมู่บ้าน จำนวน 600 มิเตอร์ บึงชะอมมีพื้นที่ประมาณ 80 ไร่ ความลึกเฉลี่ย 5.00 เมตร (คิดเฉลี่ยจากพื้นถึงปากประตูระบายน้ำออก) บึงชะอมจึงสามารถเก็บน้ำได้ด้วยปริมาตรเท่ากับ 640,000 ลูกบาศก์เมตร ($80 \text{ ไร่} \times 1600 \text{ ตารางเมตร} \times 5 \text{ เมตร}$) ดังแสดงในรูปที่ 4.3 ข้อจำกัดในการแก้ปัจุหาน้ำในพื้นที่คือ ในการปล่อยน้ำออกจากพื้นที่ไอล์ดีบ คือบริเวณน้ำท่วมขัง จะทำให้เกิดปัจุหาน้ำการขาดแคลนน้ำใช้สำหรับน้ำดื่มที่ใช้ผลิตน้ำประปาขององค์กรบริหารส่วนตำบลหนองระเวียง หากไม่มีน้ำที่อยู่บริเวณโดยรอบบึงชะอม เพื่อรองรับในช่วงฤดูแล้ง ซึ่งน้ำในบึงชะอมจะมีน้ำคงเหลืออยู่ที่ระดับ 1.00 เมตร ก็จะเกิดปัจุหาน้ำใหญ่ตามมา คือการขาดแคลนน้ำสำหรับการผลิตน้ำประปาใช้ในพื้นที่หมู่บ้าน กล่าวคือน้ำที่อยู่ภายในบริเวณน้ำท่วมขังนั้น สามารถรองรับการและช่วยแก้ไขปัจุหาน้ำการผลิตน้ำประปาในพื้นที่ตำบลหนองระเวียง แต่

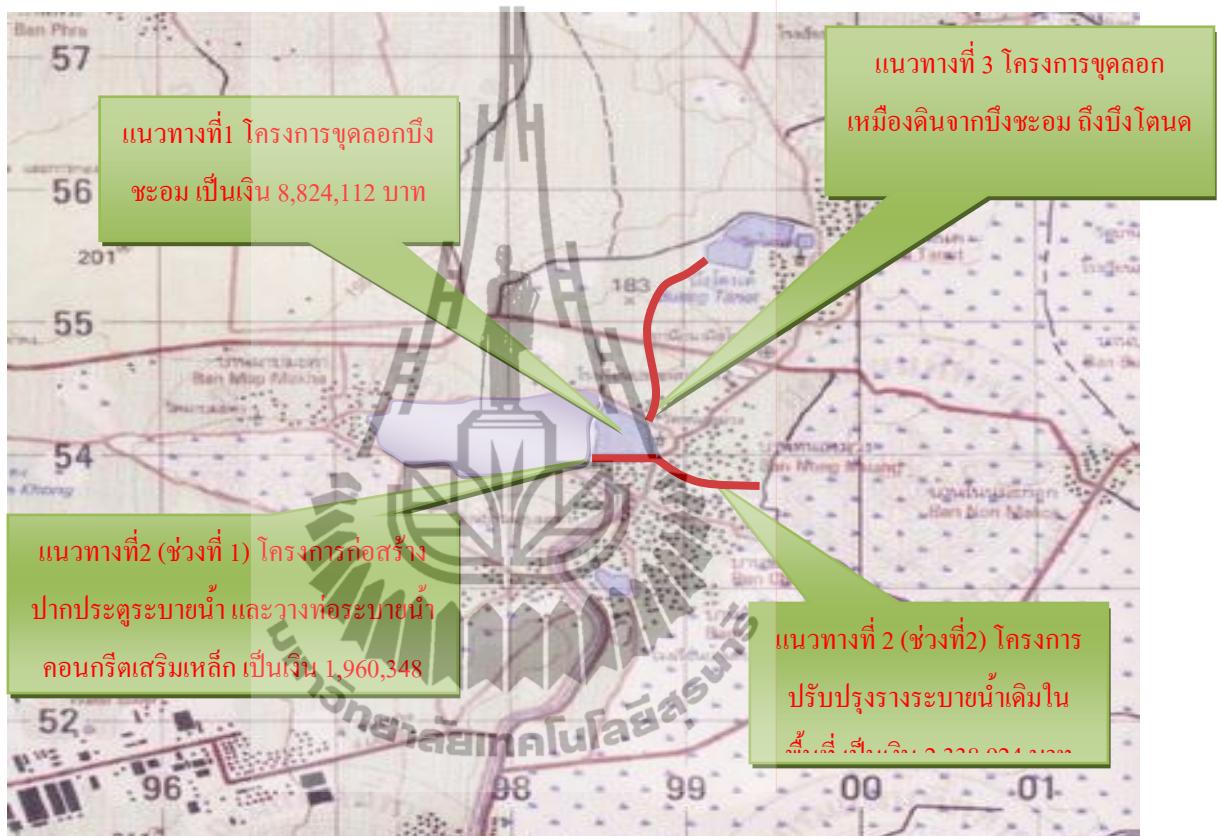
รูปที่ 4.4 โครงการแก้ไขปัญหาในการเลือกสิ่งก่อสร้างทางวิศวกรรม

จากการศึกษาถึงความเป็นไปได้ในพื้นที่ที่จะสามารถดำเนินการแก้ไขปัญหาในพื้นที่ แบ่งเป็นแนวทางในการดำเนินการทางสิ่งก่อสร้างทางวิศวกรรมเป็น 3 แนวทาง ดังแสดงในรูปที่ 4.4 และดังรายละเอียด ดังต่อไปนี้

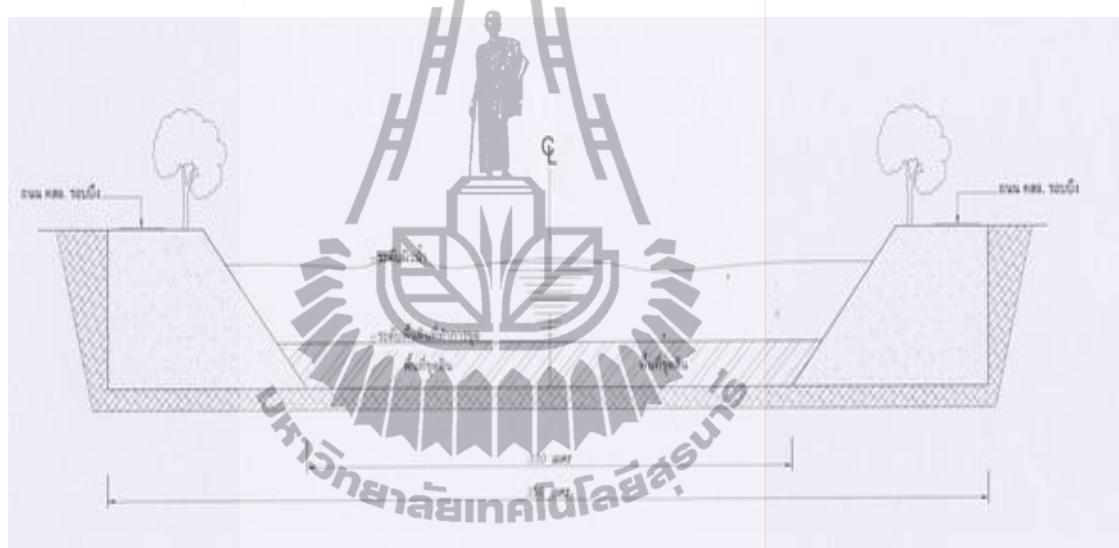
รูปที่ 4.5 โครงการบุดลอกบึงช่อง

แนวทางที่ 1 การขุดลอกบึงชะอมที่มีอยู่แล้ว ดังแสดงในรูปที่ 4.5 โดยดำเนินการขุดลอกบึงให้มีขนาดลึกเฉลี่ยจากเดิม 2.00 เมตร เพื่อให้สามารถเก็บกักน้ำได้จำนวนเพิ่มขึ้น และสามารถใช้น้ำผิวดินผลิตน้ำประปาใช้อบายเพียงพอในพื้นที่ตำบลหนองระเวียง สามารถแก้ไขปัญหาน้ำท่วมในพื้นที่แล้วซึ่งมีน้ำใช้ในการผลิตน้ำประปาอีกด้วยหนึ่ง พื้นที่ที่ทำการขุดลอกขนาดพื้นที่ 80 ไร่ หรือพื้นที่ 128,000 ตารางเมตร

รวมเป็นค่างานก่อสร้างทั้งสิ้น $6,622,720 \times 1.3342 = 8,824,112$ บาท

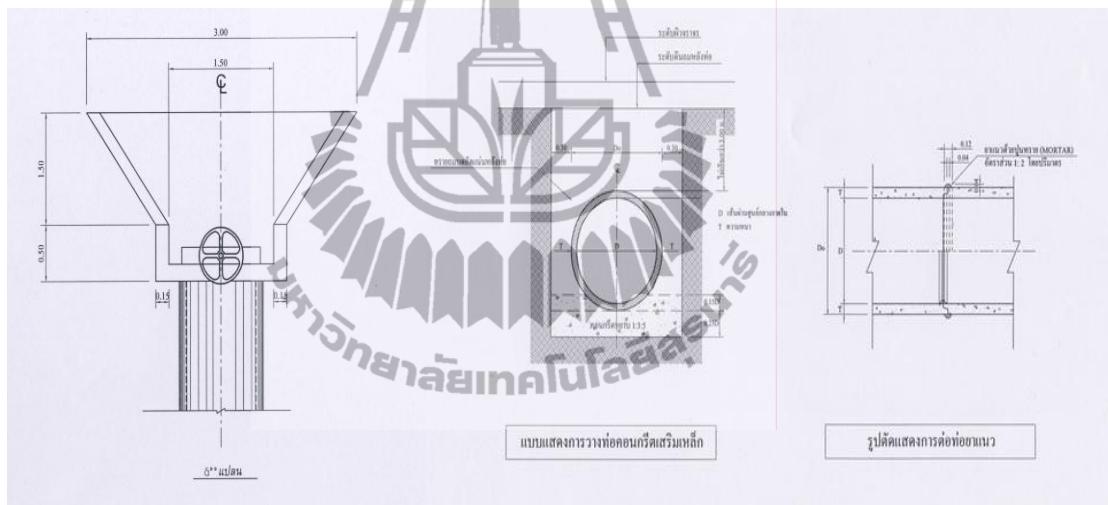
รูปที่ 4.6 โครงการก่อสร้างปากประตุระบายน้ำและวางท่อระบายน้ำ

แนวทางที่ 2 จากการศึกษาพื้นที่การระบายน้ำสามารถดำเนินการก่อสร้างแบ่งเป็น 2 ช่วง ดังนี้

รวมเป็นค่างานก่อสร้างทั้งสิ้น $1,541,760 \times 1.2715 = 1,960,348$ บาท

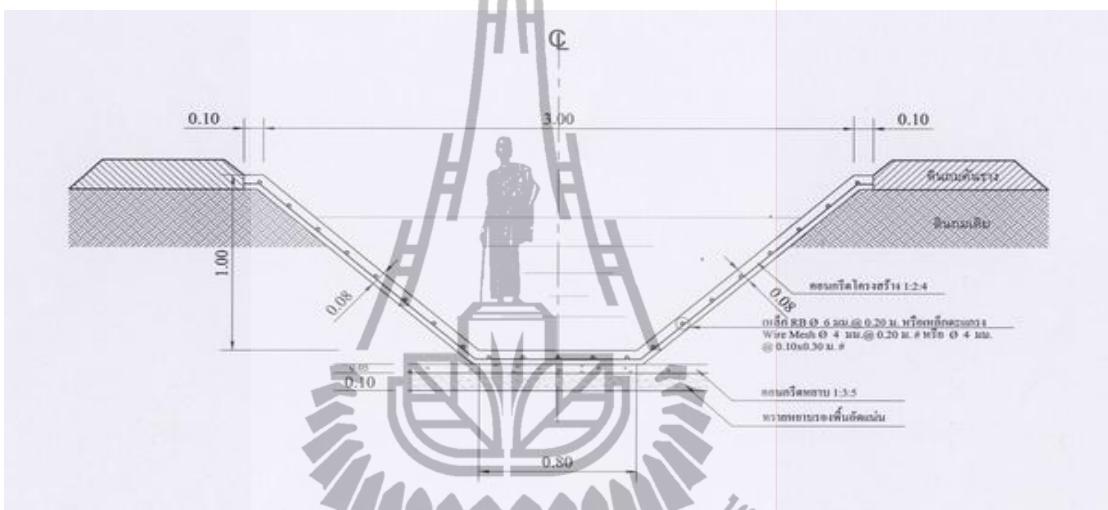
รูปที่ 4.7 โครงการก่อสร้างระบบดันดินกีตเสริมเหล็ก

ช่วงที่ 2 จะต้องปรับปรุงระบายน้ำเดิมที่อยู่ในพื้นที่หมู่ที่ 3 บ้านหนองม่วง ระบายน้ำเดิมเป็นคอนกรีตเสริมเหล็กเดิม ดังแสดงในรูปที่ 4.7 ชำรุดเสียหายในหลายพื้นที่เป็นเหตุให้เกิดปัญหาน้ำรั่วซึมเข้าในพื้นที่ที่ทำนาของประชาชน ดังนั้น จึงต้องดำเนินการก่อสร้างรางระบายน้ำคอนกรีตเสริมเหล็กขึ้นใหม่เพื่อป้องกันการรั่วซึมของน้ำที่จะไหลออกจากพื้นที่

ค่างานดันทุนรวม = 1,839,500 บาท
 จากค่างานดันทุน นำมาคิดค่า Factor เงินประกัน ผลงานหักร้อยละ 10 ดอกเบี้ยเงินกู้ร้อยละ 6 ภาษีมูลค่าเพิ่มร้อยละ 7 ค่า Factor F = 1.2715
 รวมเป็นค่างานก่อสร้างทั้งสิ้น $1,839,500 \times 1.2715 = 2,338,924$ บาท
 รวมงบประมาณตามโครงการทั้ง 2 ช่วงเป็นเงินงบประมาณทั้งสิ้น 4,299,727 บาท

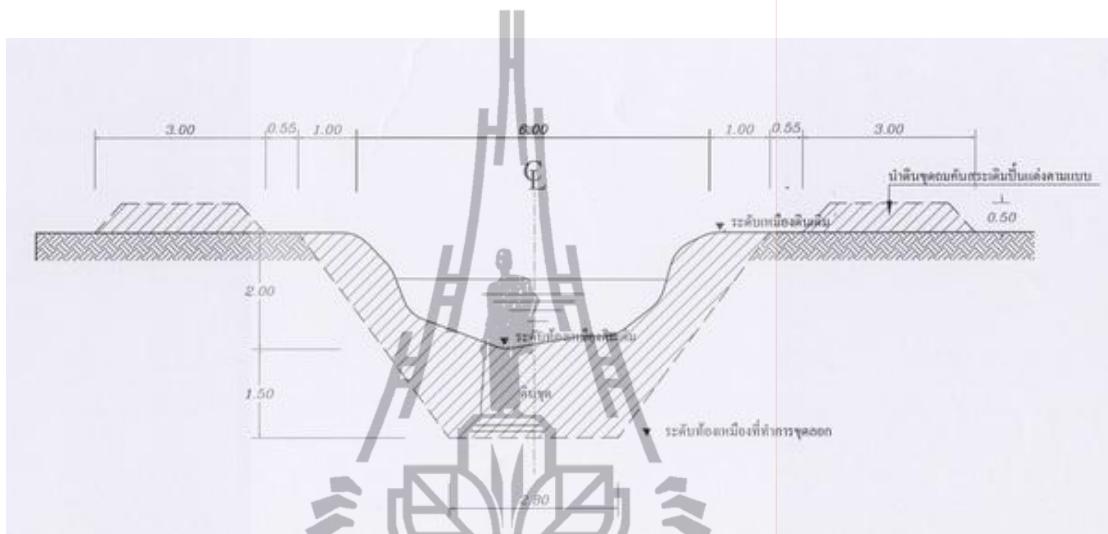
รูปที่ 4.8 โครงการบุดดลอกเหมืองดิน

แนวทางที่ 3 จากการสำรวจพื้นที่ระบายน้ำออก ที่บริเวณพิกัด SB 988543 สามารถดำเนินการปล่อยน้ำออกไปสู่บึงโตนดได้ ดังแสดงในรูปที่ 4.8 ตามข้อมูลหากดำเนินการบุดลอกเหมืองดินขึ้นใหม่ซึ่งจากเดิมมีดินไม้มะวัชพืชขึ้นปกคลุมและกีดขวางทางน้ำให้ทำให้น้ำไหลไม่สะดวก จึงต้องทำการบุดลอกเพื่อเพิ่มประสิทธิภาพการระบายน้ำ จะเห็นได้ว่าบึงโตนดเป็นบึงขนาดใหญ่พื้นที่รวมทั้ง 2 บึง มีพื้นที่รับน้ำรวม 158 ไร่ สามารถเก็บกักน้ำได้ถึง 1,011,200 ลูกบาศก์เมตร หากดำเนินการระบายน้ำออกไปทางบึงโตนดก็จะสามารถระบายน้ำได้หมดและสามารถแก้ปัญหาน้ำท่วมขังในพื้นที่ได้ดีอย่างมาก

ราคากินบุคคลทั่ว = $16,620 \times 25.87 = 429,959.40$ บาท
 ค่างานต้นทุนรวม = $429,959.40$ บาท จากค่างานต้นทุนนำมายิดค่า Factor เงินประกัน
 ผลงานหักร้อยละ 10 ดอกเบี้ยเงินกู้ร้อยละ 6 ภาษีมูลค่าเพิ่มร้อยละ 7 ค่า Factor F = 1.3324
 รวมเป็นค่างานก่อสร้างทั้งสิ้น $429,959.40 \times 1.3324 = 572,878$ บาท
