การแก้ปัญหาการฉีกขาดของสายทองแดงที่เกิดจากเครื่องเป่าลมร้อน

รายงานนี้เป็นส่วนหนึ่งของรายวิชา 438499 ครงงานวิศวกรรมอิเล็กทรอนิกส์
หลักสูตรวิศวกรรมศาสตรบัณฑิต สาขาวิชาวิศวกรรมอิเล็กทรอนิกส์ หลักสูตรปรับปรุง พ.ศ. 2553
สำนักวิชาวิศวกรรมศาสตร์ มหาวิทยาลัยเทคโนโลยีสุรนารี
ประจำภาคการศึกษาที่ 3 ปีการศึกษา 2556

บทคัดย่อ (Abstract)

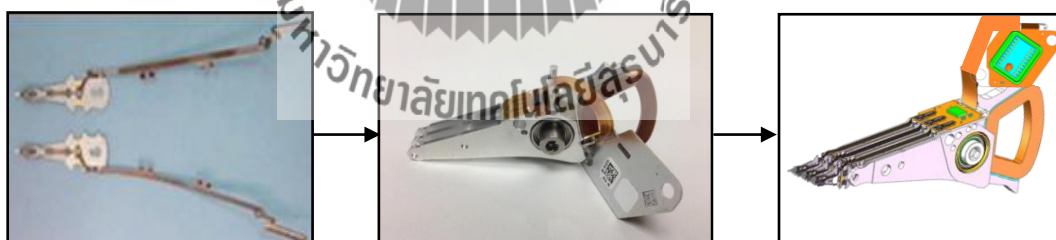
รูปที่ 2.1 ส่วนประกอบของชุดหัวอ่าน-เขียนฮาร์ดดิสก์ไครฟ์ (Head Stack Assembly, HSA)

ชุดหัวอ่าน-เขียนฮาร์ดดิสก์ไครฟ์ ประกอบด้วย 2 ส่วนหลัก ได้แก่ ส่วนหัวอ่าน-เขียน (Head Gimbal Assembly, HGA) และส่วนแขนจับ (Arm Coil Assy) ชุดหัวอ่าน-เขียนฮาร์ดดิสก์ไครฟ์ใช้สำหรับการอ่านและเขียนข้อมูลลงบนแผ่นดิสก์เพื่อจัดเก็บข้อมูลและ โปรแกรมของเครื่อง ดังนั้นในการผลิตชุดหัวอ่าน-เขียนฮาร์ดดิสก์ไครฟ์จึงมีการตรวจสอบประสิทธิภาพของหัวอ่าน-เขียนอย่างเคร่งครัด เพื่อให้การผลิตมีคุณภาพที่ดีที่สุดก่อนการส่งออกไปยังลูกค้า จากการผลิตชุดหัวอ่านและเขียนฮาร์ดดิสก์ไครฟ์จะมีอยู่หลากหลายผลิตภัณฑ์ ในกระบวนการผลิตจะมีการตรวจสอบในแต่ละส่วนดังนี้ ตรวจสอบตำแหน่งในการอ่านและเขียน ตรวจสอบการอ่านและเขียนของหัวอ่าน และตรวจสอบลายวงจรและสายไฟ

(ก) หัวอ่าน-เขียน

(ข) แขนจับ

(ค) ชุดหัวอ่าน-เขียนสำเร็จ

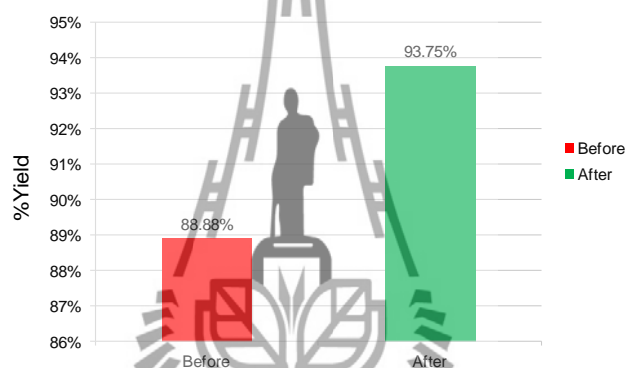
รูปที่ 3.8 %Yield ผลการปรับเปลี่ยนพารามิเตอร์ 3 ตัวแปร

จากการทำการทดลองที่ได้ทำการปรับค่าพารามิเตอร์ใน ชุดอุปกรณ์การถอดเปลี่ยนหัวอ่านด้วย เครื่องเป่าลมร้อนเพื่อช่วยแก้ปัญหาการฉีกขาดของลายทองแดง โดยมีการปรับเปลี่ยน ค่าพารามิเตอร์ 3 ตัวแปร ตารางที่ 3-2 พบว่าหลังจากที่มีการปรับเปลี่ยนพารามิเตอร์ทั้งหมด สามารถช่วยลดการฉีกขาดของลายทองแดงที่เกิดขึ้นจากเครื่องเป่าลมร้อน จากเดิมได้ค่า %Yield ของการถอดเปลี่ยนหัวอ่านด้วยเครื่องเป่าลมร้อนประมาณ 88.88% เพิ่มขึ้นเป็น 93.75% ซึ่งเป็นค่าที่ ยอมรับได้ในกระบวนการแก้ไขชิ้นงาน ดังนั้นการปรับเปลี่ยนพารามิเตอร์ 3 ตัวแปรสามารถช่วย แก้ปัญหาการฉีกขาดของลายทองแดงที่เกิดจากเครื่องเป่าลมร้อนได้ ช่วยลดของเสียจาก กระบวนการแก้ไขชิ้นงานและสามารถนำกลับมาใช้ใหม่ได้

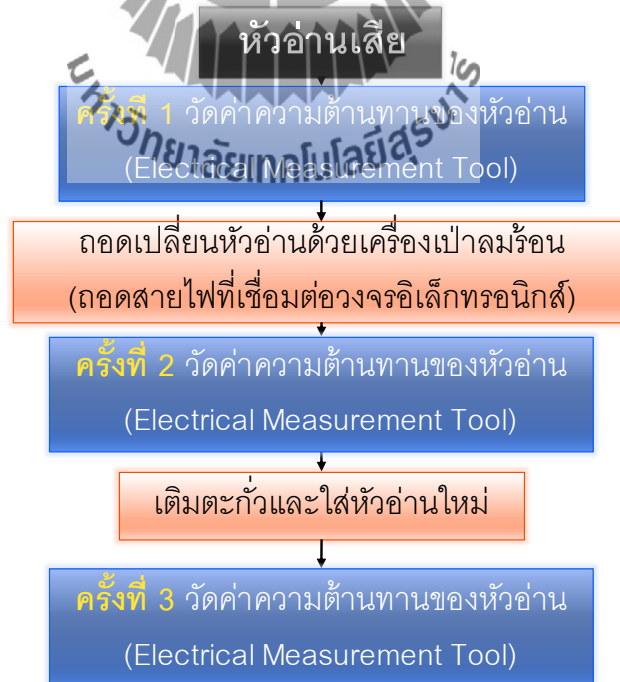
รูปที่ 4.1 ขั้นตอนวัดค่าความต้านทานทางไฟฟ้าของหัวอ่านเสีย

เนื่องจากการถอดเปลี่ยนหัวอ่านด้วยเครื่องเป่าลมร้อน ใช้ความร้อนที่อุณหภูมิสูงในการเป่าชุดหัวอ่าน -เขียน สำเร็จ เพื่อการหลอมตะกั่วที่อยู่บนแผ่นวงจรรอิเล็กทรอนิกส์ที่ยึดอยู่กับ สายไฟที่ต้องการแก้ไข จากการทดลองในบทนี้ต้องการทราบว่าชุดหัวอ่าน -เขียนสำเร็จ หลังจากชิ้นงานโดนความร้อนที่อุณหภูมิสูง ค่าความต้านทานทางไฟฟ้าของหัวอ่านข้างเคียงหัวอ่านที่ทำการถอดเปลี่ยนหัวอ่าน มีค่าความต้านทานของหัวอ่านเปลี่ยนแปลงไปจาก คุณสมบัติทางเทคนิค ที่กำหนดหรือไม่ โดยการวัดค่าความต้านทานทางไฟฟ้าของหัวอ่าน -เขียน สำเร็จ แบ่งออกเป็น 4 ตัวแปร ได้แก่ Terminal asperity resistance (TA RES), Magneto resistive resistance (MR RES), Write heater resistance (WH RES) และ Read heater resistance (RH RES) โดยการใช้เครื่องมือวัดค่าทางไฟฟ้าที่เรียกว่า “COMSAT HSA Electrical Test” ใช้สำหรับเพื่อตรวจสอบการเหนี่ยวนำ ทางไฟฟ้า การต่อเนื่องวงจรและการลัดวงจรของกระแสไฟฟ้า ภายในตัวชุดหัวอ่าน-เขียนฮาร์ดดิสก์ไดรฟ์ และการตรวจค่าการอ่านของความเปลี่ยนแปลงทางสนามแม่เหล็กไฟฟ้าของหัวอ่าน การวัดค่าทางไฟฟ้า ในการวัดค่าความต้านทานทางไฟฟ้าแบ่งออกเป็น 3 ครั้ง ดังนี้

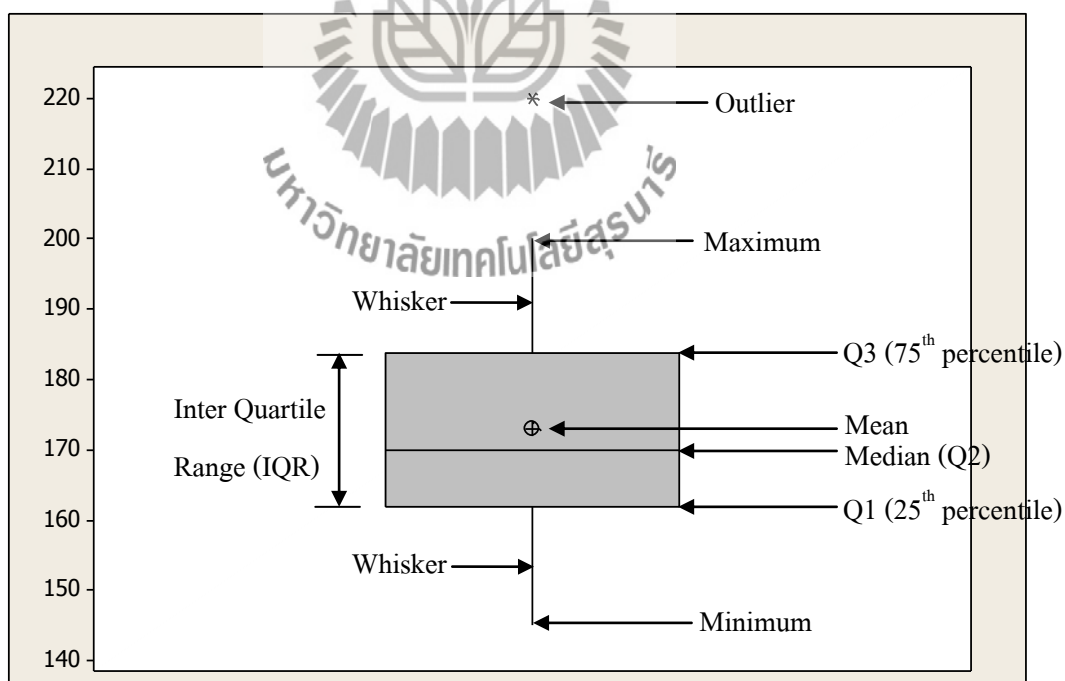
รูปที่ 4.2 ส่วนประกอบของการอ่านแผนภาพกล่อง (Box plot)

Whisker = ลากจากกล่องสี่เหลี่ยมขึ้นเหนือไปหาจุดที่ค่าสูงที่สุด (Q3) เป็นความยาวเท่ากับ 1.5 เท่าของ $Q3-Q1$ และทำเช่นเดียวกันกับจุดที่ค่าต่ำที่สุด

การอ่านค่าของกล่องสี่เหลี่ยมในส่วนด้านบนของสี่เหลี่ยมคือ ข้อมูลลำดับที่ 75 (75th percentile หรือถ้าแบ่งข้อมูลเป็นสี่ส่วนก็คือ 3rd Quartile) และด้านล่างของสี่เหลี่ยมคือ ข้อมูลลำดับที่ 25 (25th percentile หรือถ้าแบ่งข้อมูลเป็นสี่ส่วนก็คือ 1st Quartile)

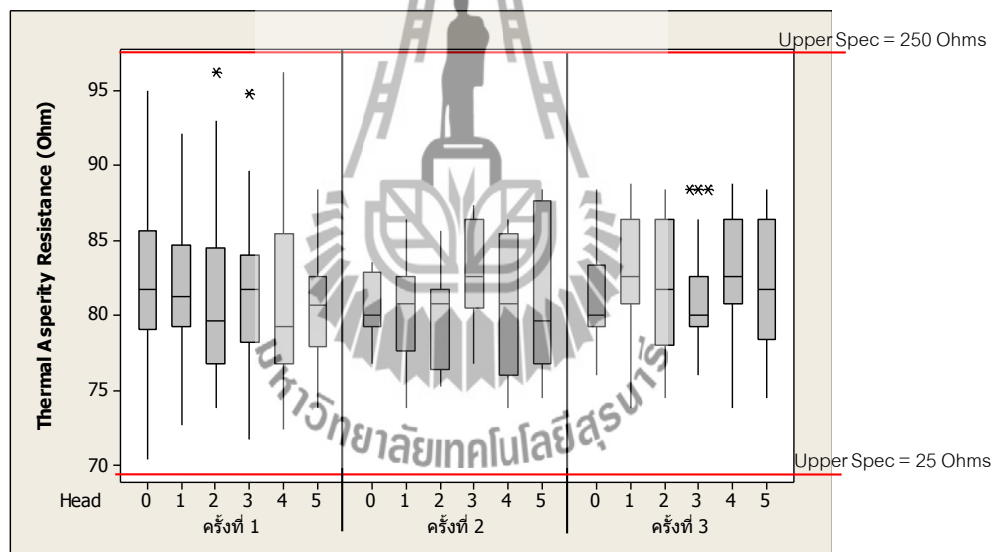
รูปที่ 4.3 แผนภาพกล่อง (Box plot) การเปรียบเทียบค่าความต้านทานทางไฟฟ้าของค่า TA RES

การวัดค่าความต้านทานทางไฟฟ้าของ Terminal asperity resistance (TA RES) เป็นค่าความต้านทานของเซนเซอร์ที่ใช้ตรวจจ็บรอยนูนบนแผ่นจัดเก็บข้อมูล เมื่อหัวอ่าน-เขียนเกิดการชนกับรอยนูนบนแผ่นจัดเก็บข้อมูลค่าจะเกิดความร้อนขึ้นทำให้เกิดการเปลี่ยนแปลงของค่าความต้านทาน ซึ่งค่าที่วัดได้เป็นค่าความต้านทานคงที่ของเซนเซอร์ที่ใช้ตรวจจ็บรอยนูนบนแผ่นจัดเก็บข้อมูล จากตารางที่ 4-1 ค่าความต้านทานทางไฟฟ้าเฉลี่ยในครั้งที่ 1 ครั้งที่ 2 และครั้งที่ 3 มีค่าเท่ากับ 81.04, 81.94 และ 82.58 โอห์ม ตามลำดับ ซึ่งค่าทั้ง 3 ครั้งมีค่าความต้านทานที่ใกล้เคียงกันและมีค่าความต้านทานอยู่ในคุณสมบัติทางเทคนิคที่กำหนด โดยคุณสมบัติทางเทคนิคที่กำหนดของค่าความต้านทานความรุนแรงของความร้อนแบ่งออกเป็นค่าสูงสุดมีค่าเท่ากับ 250 โอห์มและค่าต่ำสุด มีค่าเท่ากับ 25 โอห์ม ดังนั้น การถอดเปลี่ยนหัวอ่านด้วยเครื่องเป่าลมร้อนไม่มีผลต่อการเปลี่ยนแปลงค่าความต้านทานของเซนเซอร์ที่ใช้ตรวจจ็บรอยนูนบนแผ่นจัดเก็บข้อมูล

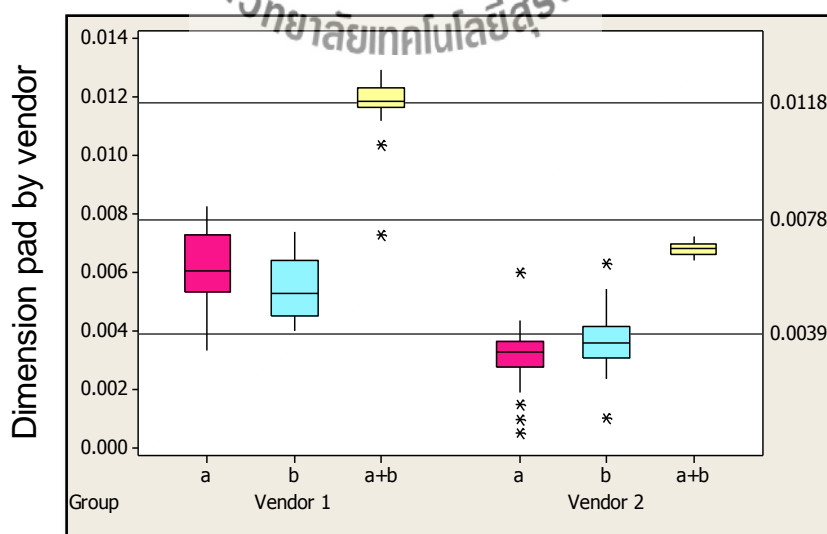
รูปที่ 4.7 แผนภาพกล่อง (Box plot) แสดงขนาดของลายทองแดงที่วัดขนาดของลายทองแดงระหว่างผู้ผลิตที่ 1 และผู้ผลิตที่ 2

จากรูปที่ 5.2 แผนภาพกล่อง (Box plot) สามารถวิเคราะห์ได้ว่า ผู้ผลิตที่ 1 มีขนาดของเส้นทองแดงที่ตำแหน่ง a และตำแหน่ง b ที่เข้าใกล้กับค่าที่กำหนด อยู่ในคุณสมบัติทางเทคนิค แต่ที่ตำแหน่ง a+b มีขนาดที่สูงกว่าค่าคุณสมบัติทางเทคนิคที่กำหนดที่สูงที่สุดและผู้ผลิตที่ 2 มีขนาดของเส้นทองแดงที่ตำแหน่ง a และตำแหน่ง b มีค่ากลางที่ต่ำกว่าค่าคุณสมบัติทางเทคนิคที่กำหนดที่ต่ำที่สุดและมีข้อมูลบางข้อมูลแยกออกจากกลุ่มข้อมูลส่วนมาก (Outlier) เป็นค่าที่ต่ำกว่า 0.002 นิ้ว แต่ที่ a+b มีขนาดที่เข้าใกล้ค่าที่กำหนด ซึ่งในภาพรวมแล้วสิ่งที่ต้องการจากทาง ผู้ผลิตแผ่นวงจรอิเล็กทรอนิกส์ คือ มีขนาดของลายทองแดงที่กว้างและสมดุล ทั้ง ตำแหน่ง a และตำแหน่ง b เพราะในกระบวนการการ ถอดเปลี่ยนหัวอ่านด้วยเครื่องเป่าลมร้อน ที่เกิดการรบกวนของลายทองแดงจะเกิดขึ้นในตำแหน่งที่ลายทองแดงมีขนาดเล็ก
