การเสื่อมอายุของฉนวนโครงหุ้มยางซิลิโคนสำหรับกับดักสัตว์ไฟฟ้า  
ภายใต้การทดสอบเร่งการเสื่อมอายุ

**AGEING DETERIORATION OF SILICONE RUBBER  
HOUSING MATERIAL FOR LIGHTNING SURGE  
ARRESTER UNDER ARTIFICIAL  
ACCELERATED AGEING TEST**

**A Thesis Submitted in Partial Fulfillment of the Requirements for the  
Degree of Master of Engineering in Electrical Engineering  
Suranaree University of Technology  
Academic Year 2012**

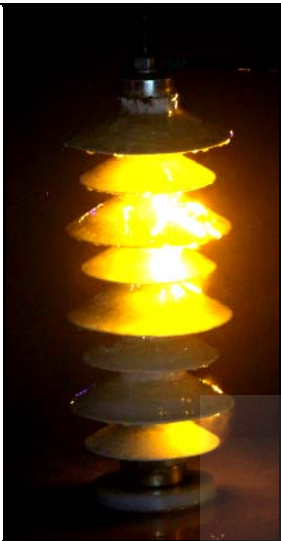
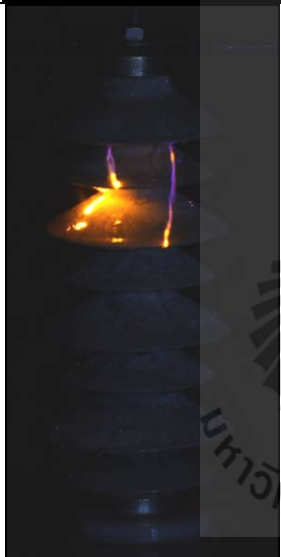
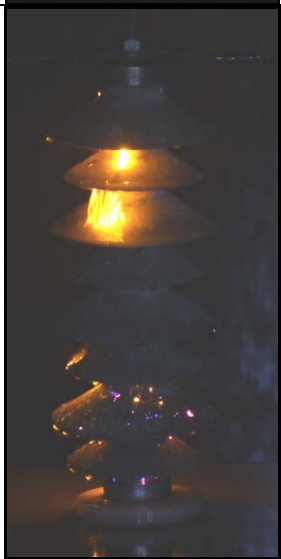
ตารางที่ 6.1 การเกิดโคโรนาดีสชาร์จและอาร์กแถบแห้งที่เกิขึ้นบนฉนวนขางซิลิโคนสำหรับกับดักเสีร็จ

| | | โคโรนาดีสชาร์จและอาร์กแถบแห้งที่เกิขึ้นบนฉนวนขางซิลิโคนสำหรับกับดักเสีร็จไฟฟ้าระบบ 24 kV ทดสอบด้วยหมอกไอเกลือภายใต้แรงดันทดสอบ 18 kV |
| | | โคโรนาดีสชาร์จและอาร์กแถบแห้งที่เกิขึ้นบนฉนวนขางซิลิโคนสำหรับกับดักเสีร็จไฟฟ้าระบบ 24 kV ทดสอบด้วยหมอกไอเกลือภายใต้แรงดันใช้งานจริง 19.2 kV |
| | | โคโรนาดีสชาร์จและอาร์กแถบแห้งที่เกิขึ้นบนฉนวนขางซิลิโคนสำหรับกับดักเสีร็จไฟฟ้าระบบ 24 kV ทดสอบด้วยการจำลองสภาวะความเครียดที่หลากหลายภายใต้แรงดันใช้งานจริง 19.2 kV |

จากตารางที่ 6.1 โครนาดีสชาร์จและอาร์กแถบที่เกิดขึ้นบนผิวฉนวนยางซิลิโคนจากทั้ง 3 การทดสอบ ซึ่งมีสาเหตุมาจากความร้อนที่เกิดจากกระแสรั่วไหล เพราะอุณหภูมิของความร้อนที่เกิดขึ้นบนฉนวนยางซิลิโคนจะมีค่าไม่สม่ำเสมอขึ้นอยู่กับความหนาแน่นของกระแส โดยบริเวณคอคอดของตัวกับดักเสิร์จฟ้าผ่าจะเกิดความร้อนสูงกว่าบริเวณอื่นทำให้ผิวของฉนวนยางซิลิโคนตรงบริเวณนั้นแห้งก่อนและมีลักษณะแห้งเป็นพื้นที่แคบ ๆ กินพื้นที่ไม่มาก มีความกว้างประมาณ 1-2 mm เรียกพื้นที่บริเวณนี้ว่าแถบแห้ง บริเวณแถบแห้งนี้มีความต้านทานสูงไม่สามารถนำกระแสได้จึงทำให้มีแรงดันตกคร่อมพื้นที่แถบแห้ง ถ้าความคงทนต่อความเป็นฉนวนของอากาศบริเวณนั้นมีค่าน้อยกว่าความเข้มของสนามไฟฟ้าที่ตกคร่อมแถบแห้งจะเกิดเบรกดาวนของอากาศคร่อมแถบแห้งขึ้น จึงเป็นผลทำให้เกิดอาร์กแถบแห้งและโครนาดีสชาร์จขึ้น และถ้าบริเวณพื้นที่แถบแห้งหลาย ๆ ส่วนอยู่ใกล้กันแล้วโอกาสที่จะเกิดการวาวไฟตามผิวฉนวนยางซิลิโคนจึงมีมากขึ้นตามไปด้วย

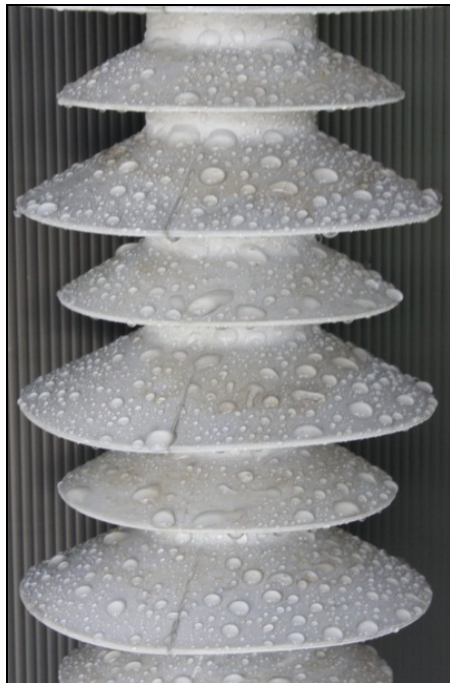
ตัวที่ 1

จากรูปที่ 6.6 สามารถจำแนกลักษณะของคุณสมบัติผิวหยดน้ำล้นหลังการทดสอบเร่งการเสื่อมอายุด้วยหมอกไอเกลือภายใต้แรงดันทดสอบ 18 kV ได้ดังตารางที่ 6.6 โดยอ้างอิงตามมาตรฐาน STRI ดังที่ได้แสดงไว้ในรูปที่ 6.4 ดังนี้

รูปที่ 6.6 ลักษณะผิวหยดน้ำส่นบนผิวฉนวนขางซิลิโคนจากการทดสอบรอบที่ 1

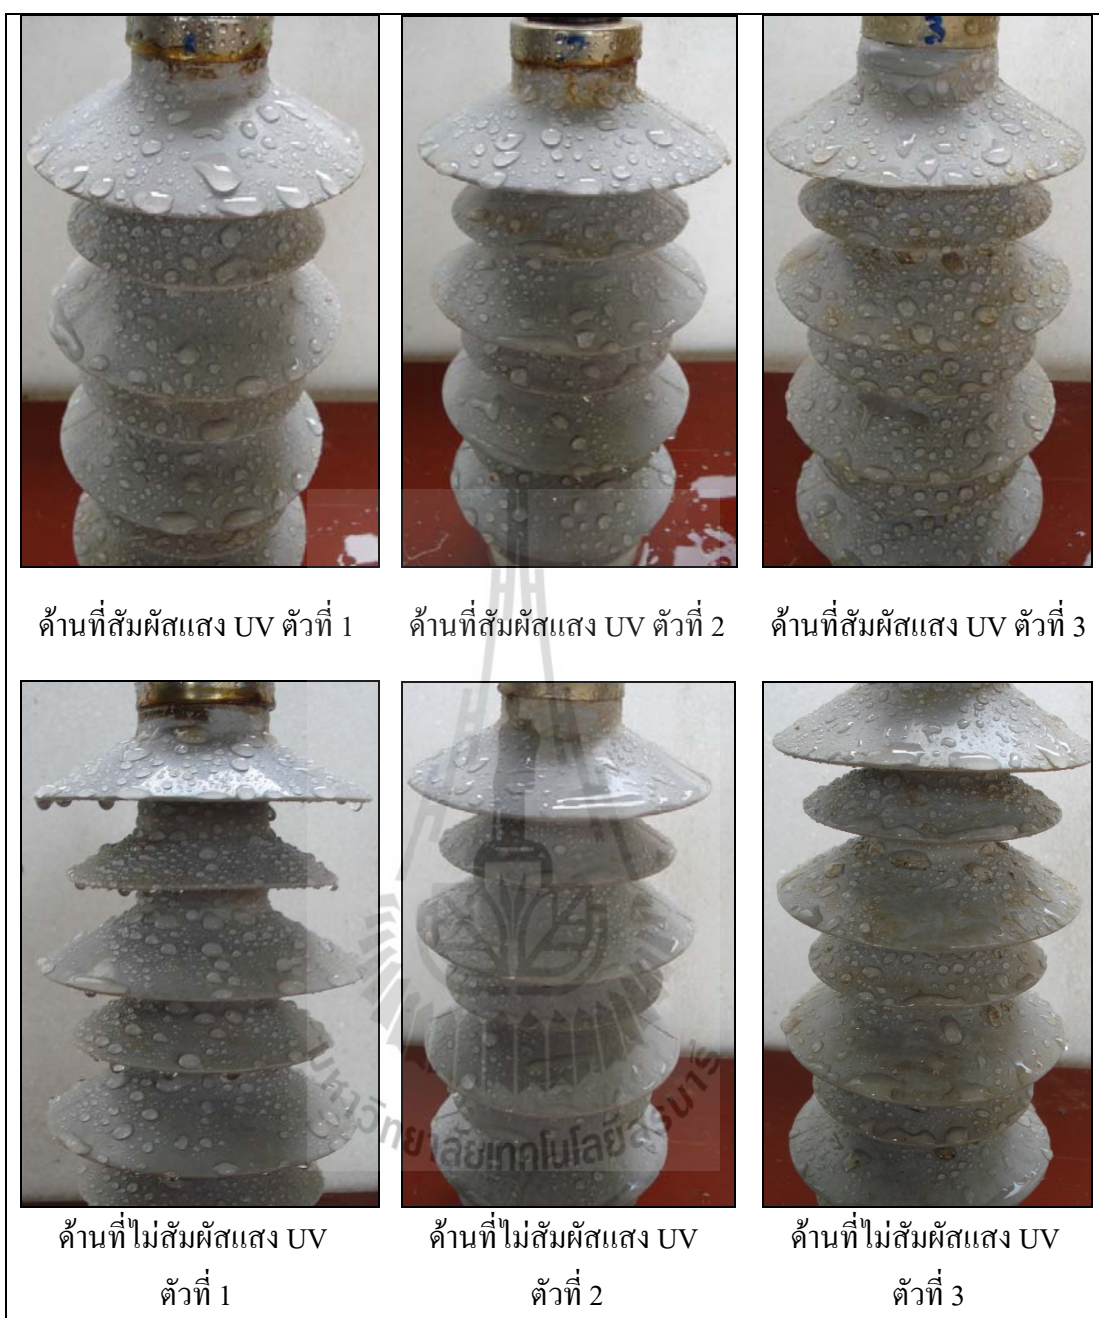
รูปที่ 6.8 ลักษณะฟิวหยดน้ำล้นบนฟิวฉนวนยางซิลิโคนจากการทดสอบรอบที่ 3

จากรูปที่ 6.8 แสดงลักษณะของคุณสมบัติฟิวหยดน้ำล้นของฉนวนยางซิลิโคนสำหรับกับดักเสิร์จฟ้าผ่าที่ถูกทดสอบเร่งการเสื่อมอายุด้วยการจำลองสภาวะความเครียดที่หลากหลายภายใต้แรงดันทดสอบ 19.2 kV โดยได้แบ่งระดับของคุณสมบัติฟิวหยดน้ำล้นทั้งด้านที่สัมผัส และไม่สัมผัสแสงอัลตราไวโอเล็ต ไว้ดังตารางที่ 6.8 และ ตารางที่ 6.9 ตามลำดับดังนี้
