วิศวกรรมโยธาแห่งชาติ ครั้งที่ ๑๑

การวิบัติของคันดินอ่างเก็บน้ำขนาดใหญ่ในชั้นดินเหนียวกระจายตัวแทรกด้วยชั้นดินเหนียววมตัว

**FAILURE OF SLOPE OF A LARGE RESERVOIR CONSTRUCTED ON DISPERSIVE
CLAY INTERBEDDED WITH EXPANSIVE CLAY**

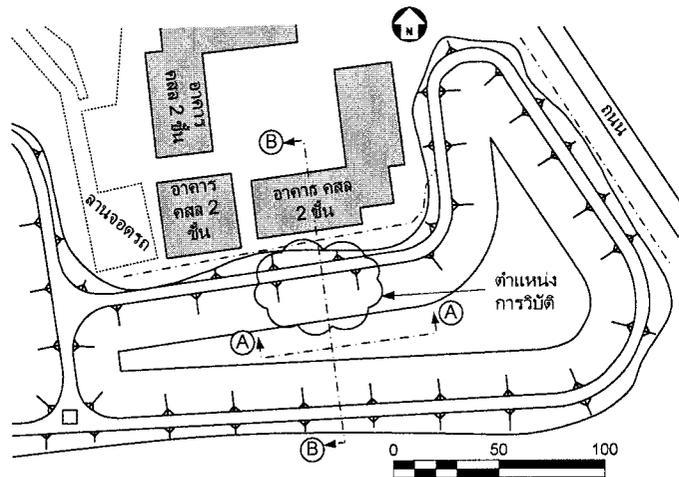
เนื่องจากปัญหาการขาดแคลนแหล่งน้ำสำหรับอุปโภคในฤดูแล้ง ในภาคตะวันออกเฉียงเหนือทำให้แต่ละชุมชนจำเป็นต้องสำรองน้ำดิบเพื่อไว้ใช้ในยามขาดแคลนน้ำ ด้วยสาเหตุนี้ทางชุมชนใน ต. สุรนารี จ. นครราชสีมา จึงได้สร้างอ่างเก็บน้ำขนาดความจุ 200,000 ลูกบาศก์เมตรขึ้นเพื่อใช้กักเก็บน้ำดิบ โดยตำแหน่งของอ่างเก็บน้ำแสดงในรูปที่ 1

รูปที่ 1 ผังแสดงตำแหน่งอ่างเก็บน้ำและจุดที่เกิดการขุด
