## แนวทางแก้ไขปัญหานนคอนกรีตเสริมเหล็กที่ชำรุดเนื่องจากอุทกภัย

สันติ มรกต : แนวทางแก้ไขปัญหาดถนนคอนกรีตเสริมเหล็กที่ชำรุดเนื่องจากอุทกภัย  
(REMEDIES OF DAMAGED RIGID PAVEMENTS DUE TO A FLOOD DISASTER)

โครงการวิจัยนี้ศึกษาแนวทางการซ่อมแซมถนนคอนกรีตเสริมเหล็กที่เสียหายเนื่องจากอุทกภัย ในเขตตำบลบ้านโพธิ์ อำเภอเมือง จังหวัดนครราชสีมา ซึ่งมีด้วยกัน 8 เส้นทาง แนวทางการแก้ไขความเสียหายของถนนที่นำเสนอมีด้วยกันสี่แนวทาง ซึ่งเป็นแนวทางที่เหมาะสมและสามารถปฏิบัติงานได้จริง ภายใต้เงื่อนไขของสภาพถนนและขีดความสามารถของผู้รับเหมาท้องถิ่น แนวทางที่ 1 คือการทำ Concrete Patching เฉพาะจุดที่เสียหายรุนแรง แนวทางที่สองคือการทำ Overlay Asphalt Concrete ทั้งสายทางที่เสียหาย ซึ่งเหมาะสมกับถนนที่มีความเสียหายน้อยถึงปานกลาง แต่ความเสียหายเกิดทั้งเส้นหรือเกือบทั้งเส้นทาง แนวทางที่สามคือการทำ Concrete Patching ร่วมกับ Overlay Asphalt Concrete ซึ่งเหมาะสมกับการซ่อมผิวทางที่มีความเสียหายรุนแรงและปานกลางตลอดแนวถนน และแนวทางที่สี่คือการอุดรอยแตก (Sealing Crack) แนวทางนี้เหมาะกับการซ่อมแซมถนนที่เกิดการแตกตามแนวยาวและเกิดเฉพาะจุด ซึ่งรอยแตกไม่ลึกและไม่รุนแรงมากนัก แนวทางที่ 1 ดำเนินการกับถนนคอนกรีตบ้านมะค่า หมู่ที่ 6 บ้านมะค่าพัฒนา หมู่ที่ 10 บ้านวังหิน หมู่ที่ 5 (เส้นที่ 1) บ้านวังหิน หมู่ที่ 5 (เส้นที่ 3) และบ้

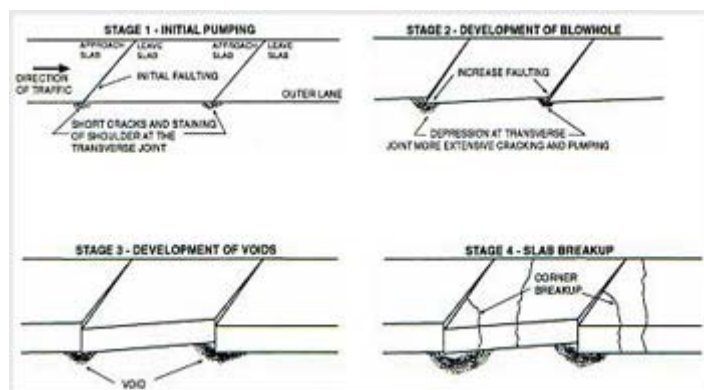
รูปที่ 2.1 แผนผังแสดงกระบวนการการโพรงใต้แผ่นถนนคอนกรีต

ส่วนการเกิดโพรงใต้แผ่นถนนคอนกรีต มีสาเหตุมาจากน้ำที่ซึมผ่านลงไปตามรอยแตก (Crack) ตามรอยต่อ (Joint) หรือการยกตัวของระดับน้ำใต้ดินประกอบกับมีรถบรรทุกหนักวิ่งผ่าน

ทำให้พื้นถนนคอนกรีตเกิดการเคลื่อนตัวในแนวดิ่ง แรงกระทำของรถบรรทุกได้ทำให้น้ำที่อยู่ใต้แผ่นพื้นคอนกรีตพัดพาวัสดุมวลรวมออกมาตามแนวรอยต่อ รอยแตก หรือเรียกว่าเกิด “Pumping Action” ซึ่งจะทำให้ชั้น Subbase เกิดการขยายตัวเป็นโพรงโดยเฉพาะที่รอยต่อระหว่างแผ่นถนนคอนกรีตกับไหล่ทาง
