พฤติกรรมของผิวทางที่ซ่อมแซมด้วยการเสริมแผ่นใยสังเคราะห์

จตุรงค์ เจริญผล : พฤติกรรมของผิวทางที่ซ่อมแซมด้วยการเสริมแผ่นใยสังเคราะห์
(PERFORMANCE OF PAVEMENTS REPAIRED BY GEOTEXTILE
REINFORCEMENT) อาจารย์ที่ปรึกษา : ศาสตราจารย์ ดร.สุขสันต์ หอพิบูลสุข

JATURONG CHAROENPOL : PERFORMANCE OF PAVEMENTS
REPAIRED BY GEOTEXTILE REINFORCEMENT. ADVISOR : PROF.
SUKSUN HORPIBULSUK, Ph.D., P.E.

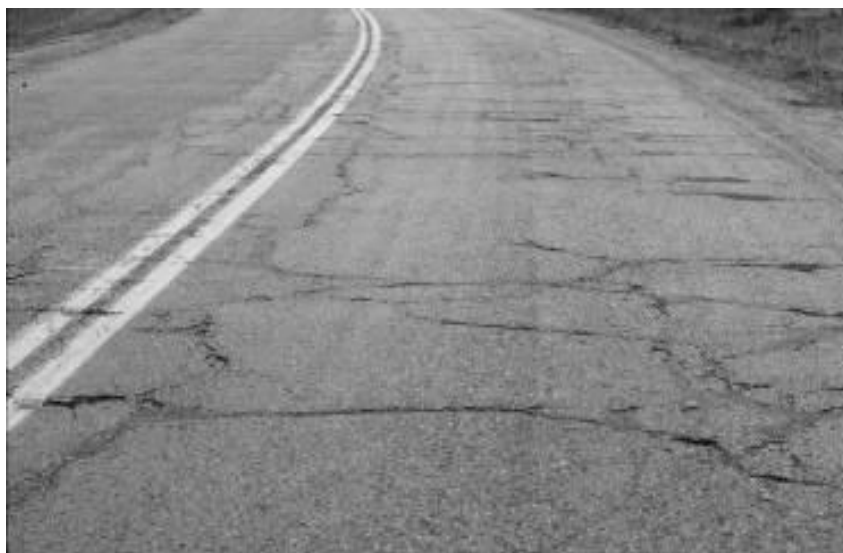
รูปที่ 2.1 ผิวทางลาดยางแตกร้าวแบบหนังจระเข้

2.4.1 รอยแตกร้าวแบบหนังจระเข้ (Alligator or Map Cracks) (รูปที่ 2.1)

สาเหตุ การแตกร้าวของผิวทางลาดยางแบบหนึ่งจระเซ้หรือแบบแผ่นที่เกิดมาจากหลายสาเหตุ ซึ่งอาจจะเกิดจากการทรุดตัวของชั้นดินกันทาง (subgrade) ที่บดอัดไม่ได้มาตรฐาน อาจจะเกิดจากมีปริมาณน้ำที่อึดตัวมากเกินไปในชั้นพื้นทาง (base courses) ทำให้วัสดุเม็ดไม่อยู่ตัว และเมื่อมีรถบรรทุกวิ่งผ่านไปมา ก็จะทำให้ผิวทางแตกร้าวอันเนื่องมาจากชั้น โครงสร้างทางไม่มีความสามารถในการรองรับน้ำหนัก

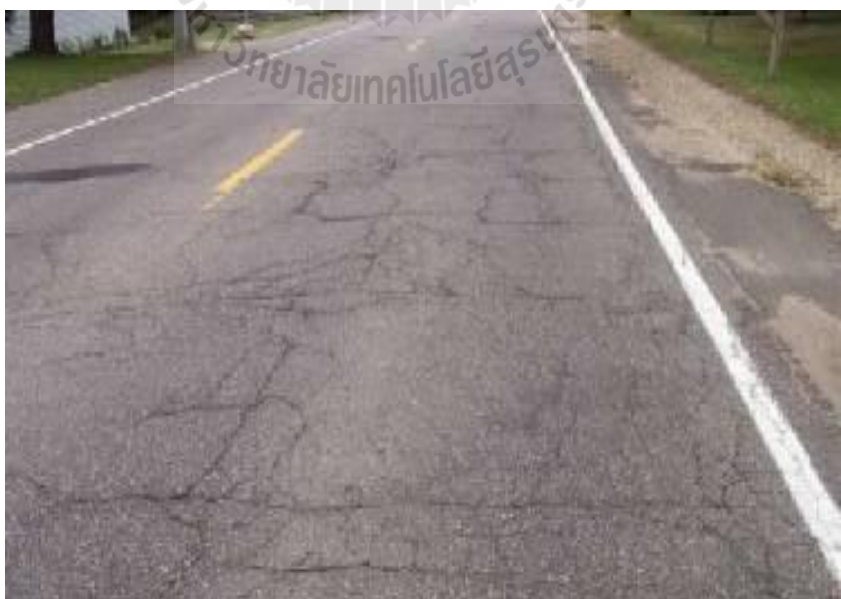
รูปที่ 2.2 ผิวทางลาดยางแตกร้าวจากการหดตัว

2.5 รอยแตกร้าวจากการหดตัว (Shrinkage Cracks) (รูปที่ 2.2)

สาเหตุ การแตกร้าวแบบนี้มีลักษณะรอยแตกร้าวเชื่อมโยงกันและเป็นมุมแหลม การพิจารณาสาเหตุของการแตกร้าวจากการหัดตัวนี้ค่อนข้างระบุให้ชัดได้ยากว่าเกิดจากการหัดตัวหรือเปลี่ยนแปลงปริมาตรจากส่วนใดของชั้นโครงสร้าง ซึ่งอาจจะเกิดจากชั้นดินคันทาง หรือพื้นทาง หรือตัวผิวทางเอง

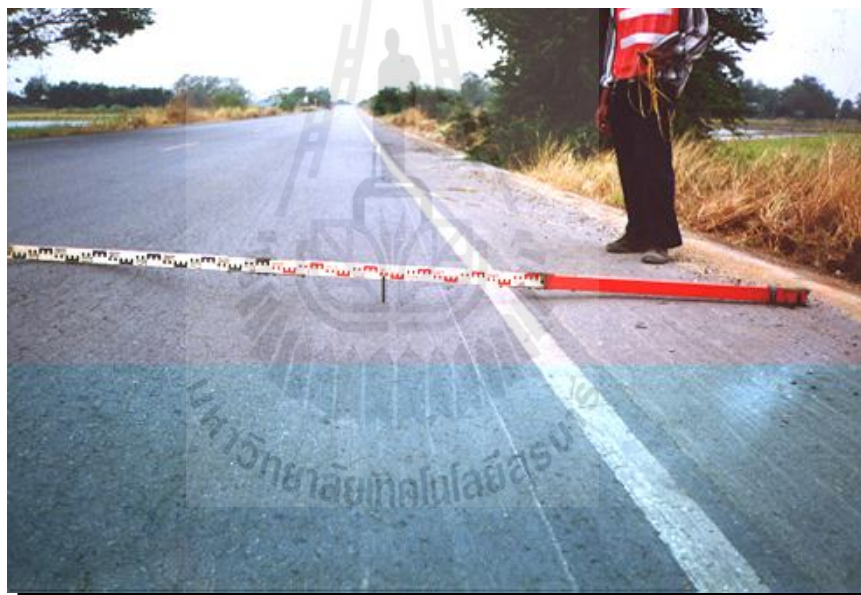
รูปที่ 2.3 ผิวทางลาดยางทรุดตัวเป็นร่องล้อ

2.6 การทรุดตัวเป็นแนวร่องล้อ (Channels or Ruts) (รูปที่ 2.3)

สาเหตุ เกิดจากการบดอัดชั้นดินคันทางที่ไม่ได้มาตรฐาน เมื่อมีน้ำหนักบรรทุกทุกวิ่งผ่าน ทำให้อุณหภูมิผิวทางเคลื่อนตัวออกด้านข้าง ซึ่งเป็นการเสียดรูปอย่างถาวร หรือเกิดจากวัสดุแอสฟัลต์ผิวทางมีส่วนผสมที่ไม่คงตัว ก็ทำให้ผิวทางทรุดตัวได้ หรือเกิดจากการแบกรับน้ำหนักบรรทุกเกินกำหนดเกินกว่าชั้นโครงสร้างทางจะรับได้

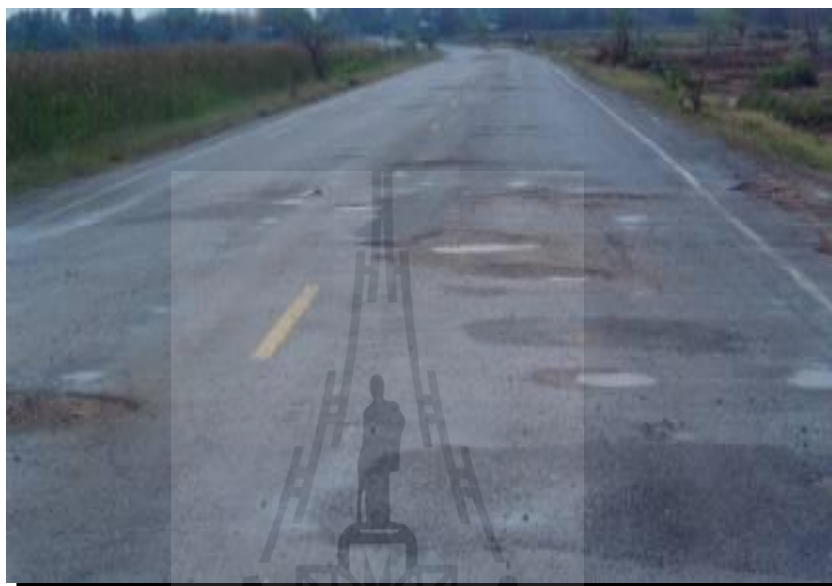
รูปที่ 2.4 ผิวทางลาดยางชำรุดเป็นหลุมเป็นบ่อ

2.7 ผิวทางเป็นหลุมเป็นบ่อ (Pot Holes) (รูปที่ 2.4)

สาเหตุ การชำรุดของผิวทางเป็นหลุมเป็นบ่อนี้เกิดจากหลายสาเหตุ เช่น อาจเกิดจากชั้นผิวทางบางเกินไป หรือเกิดจากชั้นพื้นทางชำรุด ทำให้ผิวทางชำรุดไปด้วย หรือเกิดจากส่วนผสมแอสฟัลต์น้อยเกินไป ทำให้วัสดุรวมรวมแตกล่อนออกมา หรือปล่อยให้ น้ำขังบนผิวทางนานๆ และบ่อยๆ จากสาเหตุทั้งหมดที่กล่าวมา เมื่อมีน้ำหนักบรรทุกวิ่งผ่านจุดที่อ่อนแอ นั้นบ่อยครั้ง ก็จะเกิดชำรุดเป็นหลุมเป็นบ่อขึ้น

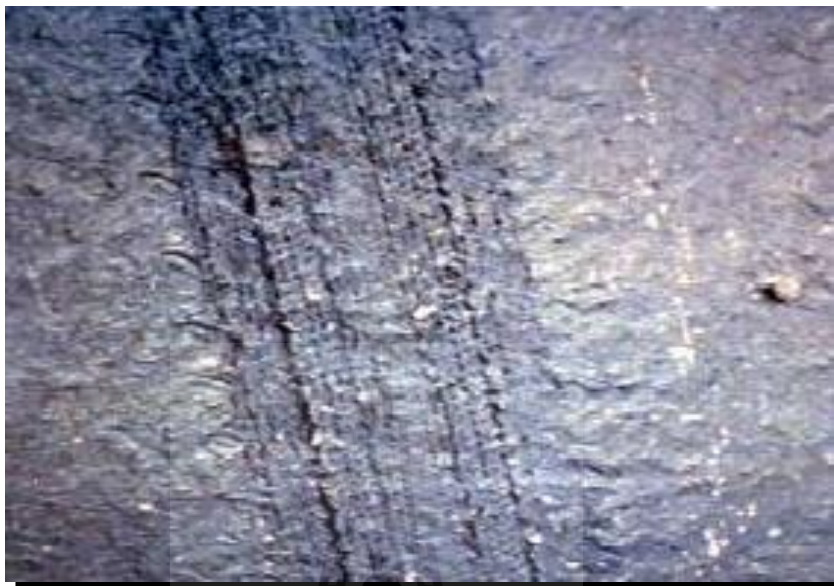
รูปที่ 2.6 การเยิ้มของแอสฟัลต์

2.8 การเยิ้มของแอสฟัลต์ (Bleeding or Flushing Asphalt) (รูปที่ 2.6)

สาเหตุ เราจะพบเห็นการเยิ้มของแอสฟัลต์ในช่วงอากาศร้อน สืบเนื่องมาจากส่วนผสมของวัสดุผิวทางผสมไม่ได้สัดส่วน ทำให้แอสฟัลต์เยิ้มขึ้นมาบนผิวหน้าของผิวทาง นอกจากนี้อาจเกิดจากชั้นตอนทำไพรม์โค้ทหรือแท็คโค้ทที่พ่นหนาเกินไป ทำให้แอสฟัลต์ส่วนเกินเยิ้มขึ้นมา หรือกรณีการซ่อมผิวทางด้วยวิธีซิลค์ทที่ไม่ได้มาตรฐาน หรือบางกรณีอาจเกิดจากน้ำหนักรถบรรทุกที่หนักเกินกำหนดกดทับลงไป ทำให้แอสฟัลต์ถูกกดดันจนเยิ้มขึ้นมาได้

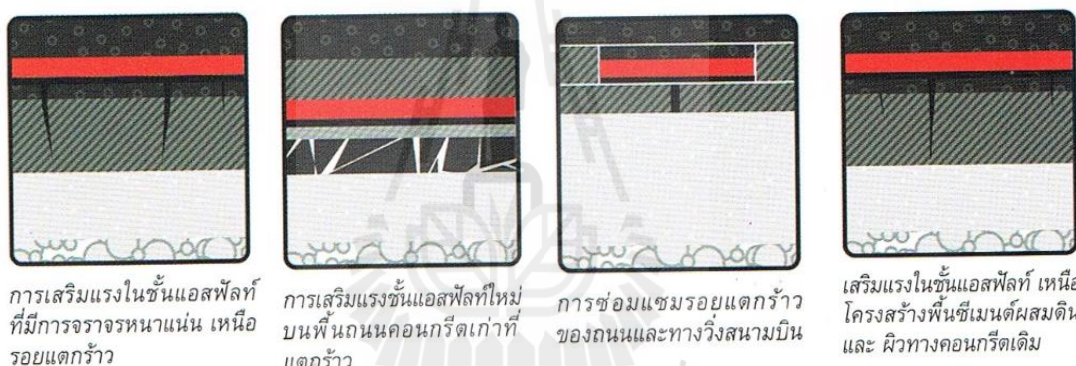
รูปที่ 2.8 การประยุกต์ใช้วัสดุแผ่นใยสังเคราะห์

โพลีฟีลท์ PGM-G คือวัสดุแผ่นใยสังเคราะห์สำหรับการเสริมกำลังให้กับชั้นผิวทาง แอสฟัลต์คอนกรีต โดยเป็นวัสดุแผ่นใยสังเคราะห์ที่ประกอบไปด้วยเส้นใยแก้วเย็บติดเข้ากับแผ่นใย สังเคราะห์สำหรับผิวทางจะทำหน้าที่ดูดซับน้ำอย่างแท้ค โค้ทในขณะที่เส้นใยแก้วจะทำหน้าที่เสริม กำลัง รูปที่ 2.8 แสดงการประยุกต์ใช้เส้นใยสังเคราะห์ในงานซ่อมบำรุงผิวทาง

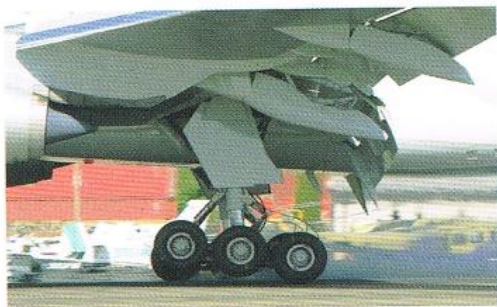
โพลีฟีลท์ PGM-G จะเหมาะสมกับพื้นที่ทางที่ต้องรับแรงเค้นสูง เช่น ทางวิ่งของสนามบิน

โพลีฟีลท์ PGM-G เป็นวัสดุพิเศษสำหรับเสริมกำลังให้กับพื้นผิวทางแอสฟัลต์ในสภาวะ การใช้งานที่มีการจราจรหนาแน่น และเกิดแรงเค้นสูง เช่น ทางวิ่งสนามบินช่องจราจรที่รับน้ำหนัก สูง (รูปที่ 2.9) โพลีฟีลท์ PGM-G ติดตั้งง่ายและรวดเร็ว ไม่ต้องใช้วัสดุเสริมผิวทางแบบอื่นๆ เช่น ตาข่ายเสริมกำลังแบบทั่วไปที่ต้องการยึดแผ่นวัสดุ เพื่อให้มั่นใจว่ามีแรงยึดเกาะที่ดีกับผิวทาง

รูปที่ 2.9 การประยุกต์ใช้โพลีฟีลท์ PGM-G ในงานสนามบิน

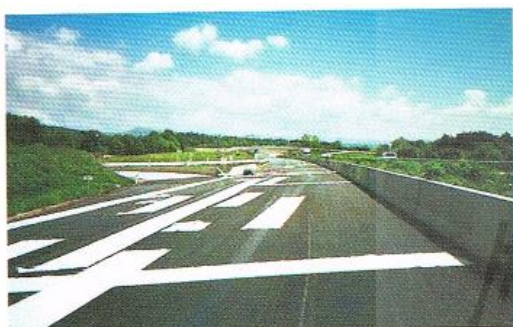
การซ่อมแซมผิวทางแตกกว้างที่เป็นแนวเส้นของโพลีฟีลท์ PGM-G อย่างได้ผล

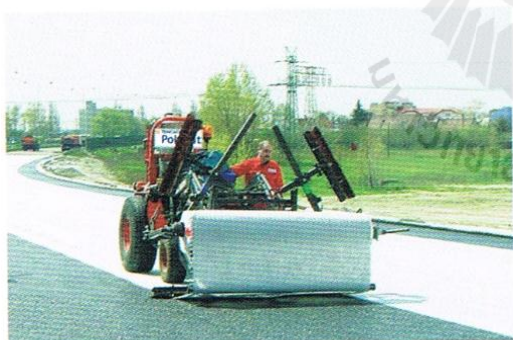
การติดตั้งทำได้ง่ายและรวดเร็วสามารถติดตั้งได้แม้เป็นแนวโค้ง

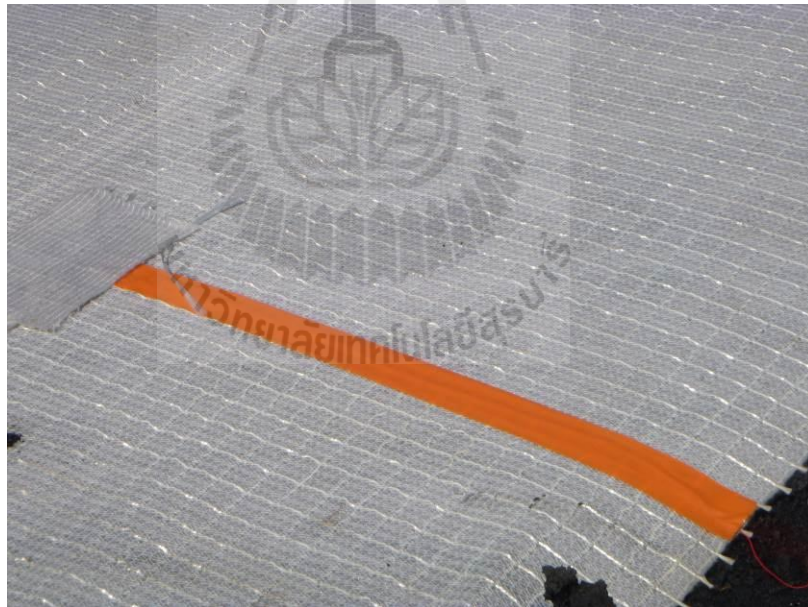
รูปที่ 4.9b ขั้นตอนการติดตั้ง Strain Gauge

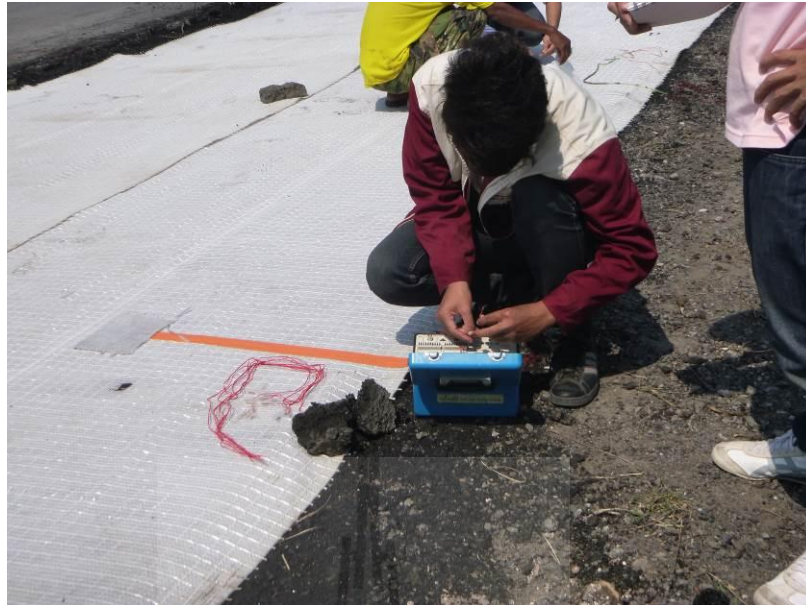
รูปที่ 4.9c ขั้นตอนการติดตั้ง Strain Gauge

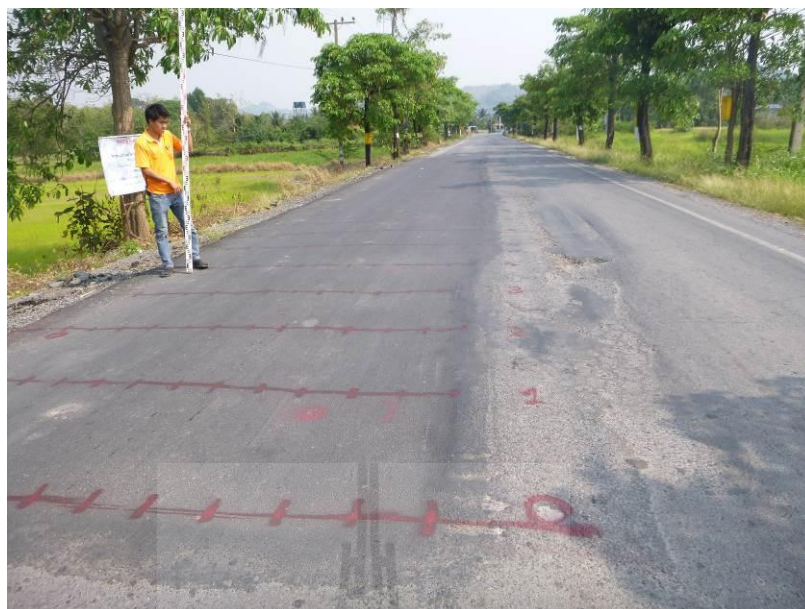
รูปที่ 4.11 ขั้นตอนการทำการหาค่าระดับในแนวขวางถนน

ผู้วิจัยแบ่งระยะในแต่ละแปลงทดสอบตามแนวขวางของถนนทุกระยะ 1.00 เมตร รวม 10 แนว โดยเริ่มต้นจาก Station เริ่มต้นของแต่ละแปลงทดสอบ และทำการแบ่งระยะตามแนวยาวของแต่ละแนวที่แบ่งไว้ในแนวตามขวางของถนน ทุกๆ 0.25 เมตร ให้เป็นแนวตาราง 1.00 x 0.25 เมตร ค่าระดับที่จุดตัดบันทึกด้วยกล้องวัดระดับ และนำไปเปรียบเทียบกับค่าระดับเริ่มต้นเพื่อหาค่าการทรุดตัวบนผิวทางตามรูปที่ 4.11

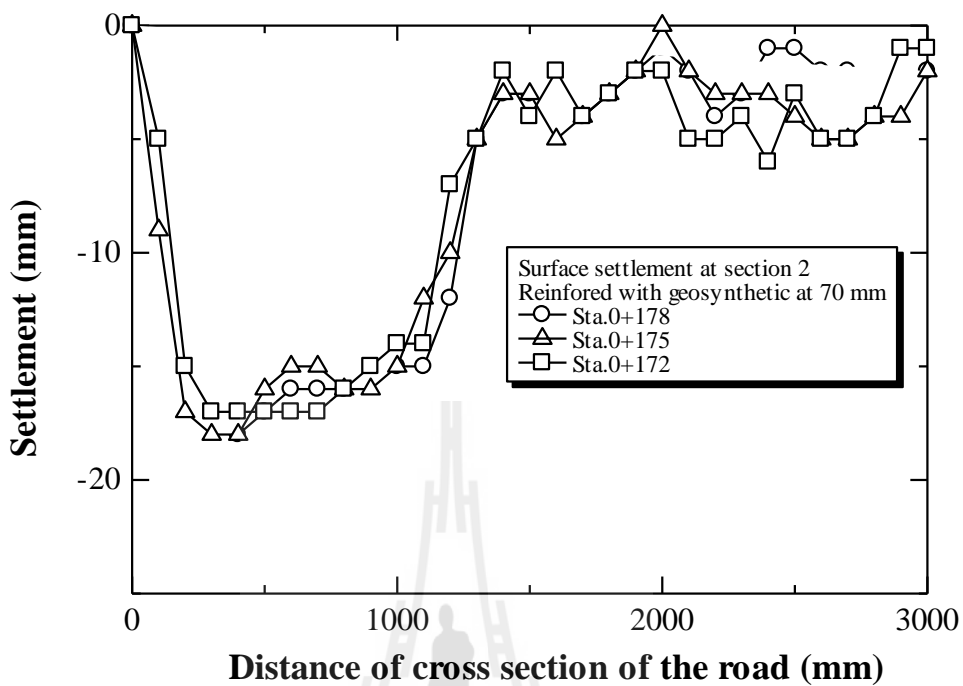
รูปที่ 4.12b ค่าระดับการทรุดตัวตามแนวตัดขวางถนนในแปลงทดสอบที่ 2

รูปที่ 4.12 แสดงผลการตรวจวัดค่าระดับตามขวาง โดยในแต่ละแปลงทดสอบจะมีการตรวจวัดทั้งหมด 3 แนว ซึ่งแต่ละแนวมีระยะห่างกันแนวละ 3 เมตร ทำการตรวจวัดที่ระยะเวลา 28 วันหลังการก่อสร้างผลทดสอบ (วันที่ 9 มีนาคม 2556) แสดงให้เห็นถึงการทรุดตัวที่แตกต่างกันอย่างมากตามขวางของถนน ซึ่งบ่งบอกถึงความเสียหายของถนนเป็นแบบร่องล้อ แนวการเกิดร่องล้ออยู่ในตำแหน่งเดียวกันทั้งสามแปลง แปลงทดสอบที่ 2 (แปลงทดสอบที่ใช้แผ่นเส้นใย

สังเคราะห์ และปูทับด้วยแอสฟัลต์คอนกรีตหนา 70 มิลลิเมตร) เกิดการทรุดตัวที่เป็นแนวร่องล้นน้อยที่สุด ด้วยค่าเฉลี่ยประมาณ 16 มิลลิเมตร แปลงทดสอบที่ 3 (แปลงทดสอบที่ใช้แผ่นเส้นใยสังเคราะห์ และปูทับด้วยแอสฟัลต์คอนกรีตหนา 50 มิลลิเมตร) มีค่าการทรุดตัวสูงสุดเฉลี่ยประมาณ 20 มิลลิเมตร ในขณะที่ แปลงทดสอบที่ 1 เกิดการทรุดตัวเป็นแนวร่องล้นมากที่สุด ซึ่งค่าการทรุดตัวสูงสุดมีค่าเฉลี่ยประมาณ 30 มิลลิเมตร ความเสียหายของถนนเกิดในระยะเวลาอันสั้นมากหลังสิ้นสุดการซ่อมบำรุง และความเสียหายเป็นแบบร่องล้น สิ่งนี้แสดงให้เห็นว่าคุณสมบัติของแอสฟัลต์คอนกรีต (ผิวทางใหม่) ไม่เพียงพอต่อน้ำหนักกวดยาน ถึงแม้ว่าถนนที่ซ่อมบำรุงด้วยแผ่นใยสังเคราะห์จะเกิดความเสียหายเช่นเดียวกันและในเวลาประมาณเดียวกันกับถนนที่ซ่อมบำรุงด้วยวิธีเดิม แต่ถนนที่ซ่อมบำรุงด้วยแผ่นใยสังเคราะห์เกิดความเสียหายมีความรุนแรงน้อยกว่า หรือกล่าวอีกนัยหนึ่งว่า สำหรับคุณสมบัติของแอสฟัลต์คอนกรีตที่เหมือนกัน การซ่อมบำรุงถนนด้วยแผ่นใยสังเคราะห์มีประสิทธิภาพที่สูงกว่าการซ่อมบำรุงแบบดั้งเดิม ทั้งในด้านความรวดเร็วและต้นทุนค่าซ่อมบำรุง และความแข็งแรงของผิวทาง

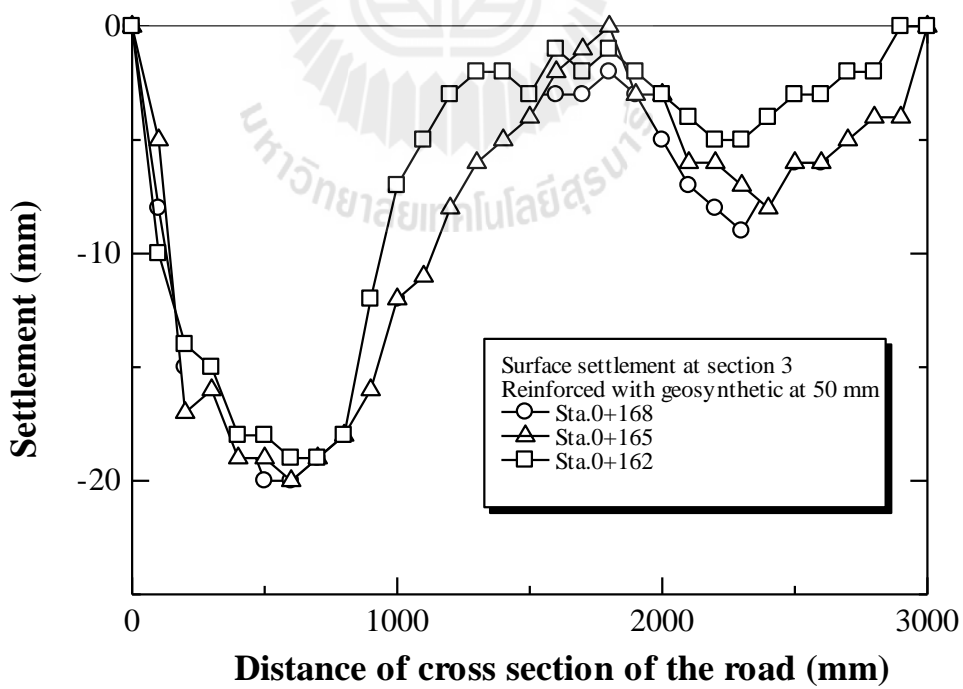
รูปที่ 4.12c ค่าระดับการทรุดตัวตามแนวตัดขวางถนนในแปลงทดสอบที่ 3

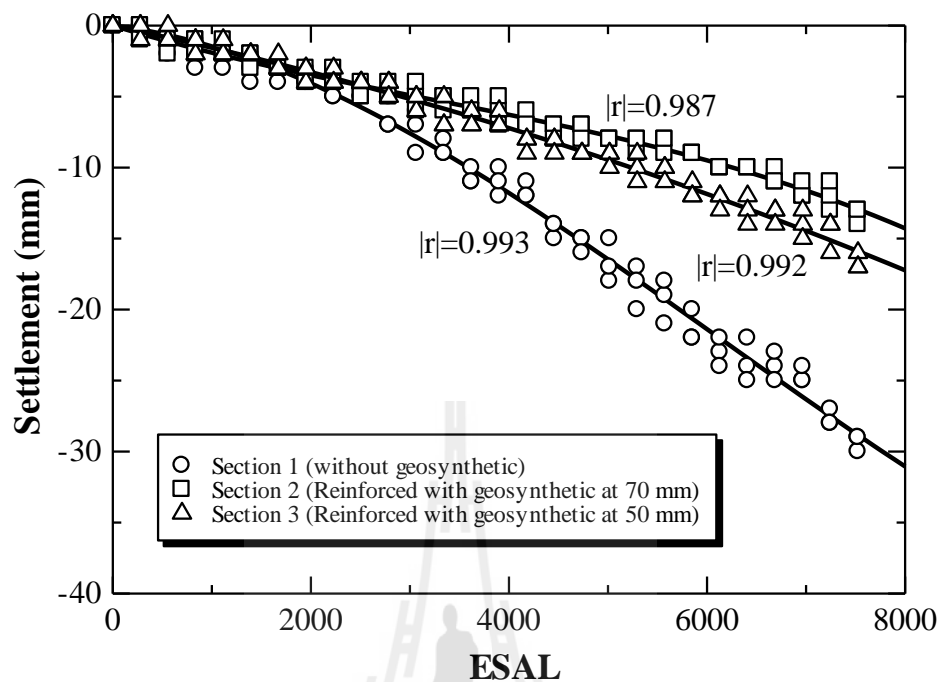
รูปที่ 4.13 ความสัมพันธ์ระหว่างอัตราการทรุดตัวเทียบกับจำนวนเที่ยวของน้ำหนักรถบรรทุกมาตรฐาน 18,000 ปอนด์

ผลการตรวจวัดค่าระดับตามแนวขวางของถนนนี้สอดคล้องกับค่าการทรุดตัวที่วัดได้จาก Settlement Point ดังแสดงในรูปที่ 4.13 ผลการตรวจวัดการทรุดตัวที่แสดงในรูปที่ 4.13 เป็นค่าเฉลี่ยของการตรวจวัดที่ Settlement Point ของแต่ละแปลงในเวลาเดียวกัน (3 Settlement point ต่อ 1 แปลงทดสอบ) Settlement point แต่ละตัวติดตั้งที่ระยะ 2.25 เมตร จากแนวกึ่งกลางของถนนซึ่งเป็นบริเวณตำแหน่งที่เกิดร่องล้นผลการตรวจวัดการทรุดตัวตลอดแนวนอนมีค่าใกล้เคียงกัน ซึ่งแสดงถึงความสม่ำเสมอของคุณสมบัติของวัสดุโครงสร้างทางหลังซ่อมบำรุง (การควบคุมการก่อสร้างได้มาตรฐาน) การทรุดตัวที่เกิดขึ้นในแต่ละแปลงทดสอบมีค่าเพิ่มขึ้นตามจำนวนรอบของยานพาหนะที่เพิ่มขึ้น การทรุดตัวของถนนทั้งสามแปลงทดสอบในช่วงที่ ESAL น้อยกว่า 2000 มีค่าใกล้เคียงกันมาก แต่เมื่อ ESAL มากกว่า 2000 อัตราการทรุดตัวของถนนทั้งสามเส้นนั้นเริ่มแตกต่างกัน อัตราการทรุดตัวที่เกิดขึ้นที่แปลงทดสอบที่ 2 และแปลงทดสอบที่ 3 น้อยกว่าอัตราการทรุดตัวที่เกิดขึ้นในแปลงทดสอบที่ 1 อย่างเห็นได้ชัด

ผลทดสอบข้างต้นแสดงให้เห็นถึงประสิทธิภาพของแผ่นเส้นใยสังเคราะห์ในการซ่อมแซมถนน แผ่นเส้นใยสังเคราะห์สามารถลดอัตราการทรุดตัวและค่าการทรุดตัวพลาสติกเนื่องจากน้ำหนักแบบกระทำซ้ำได้อย่างมีประสิทธิภาพ ในช่วงที่ ESAL น้อยกว่า 2000 ซึ่งวัสดุผิวทางยังเกิดความล้าไม่มากนัก การเสริมแผ่นใยสังเคราะห์แทบไม่มีส่วนช่วยลดการทรุดตัว เพราะค่าการทรุดตัวจะแปรผันโดยตรงกับคุณสมบัติของแอสฟัลต์คอนกรีตเป็นหลัก ซึ่งเหมือนกันทั้งสามแปลงทดสอบ แต่เมื่อวัสดุเริ่มเกิดการล้า (ESAL เกินกว่า 2000) แผ่นเส้นใยสังเคราะห์สามารถช่วยลดการทรุดตัวในแนวตั้งได้อย่างเห็นได้ชัด เมื่อมีน้ำหนักของยานพาหนะกระทำบนผิวของถนนขึ้น

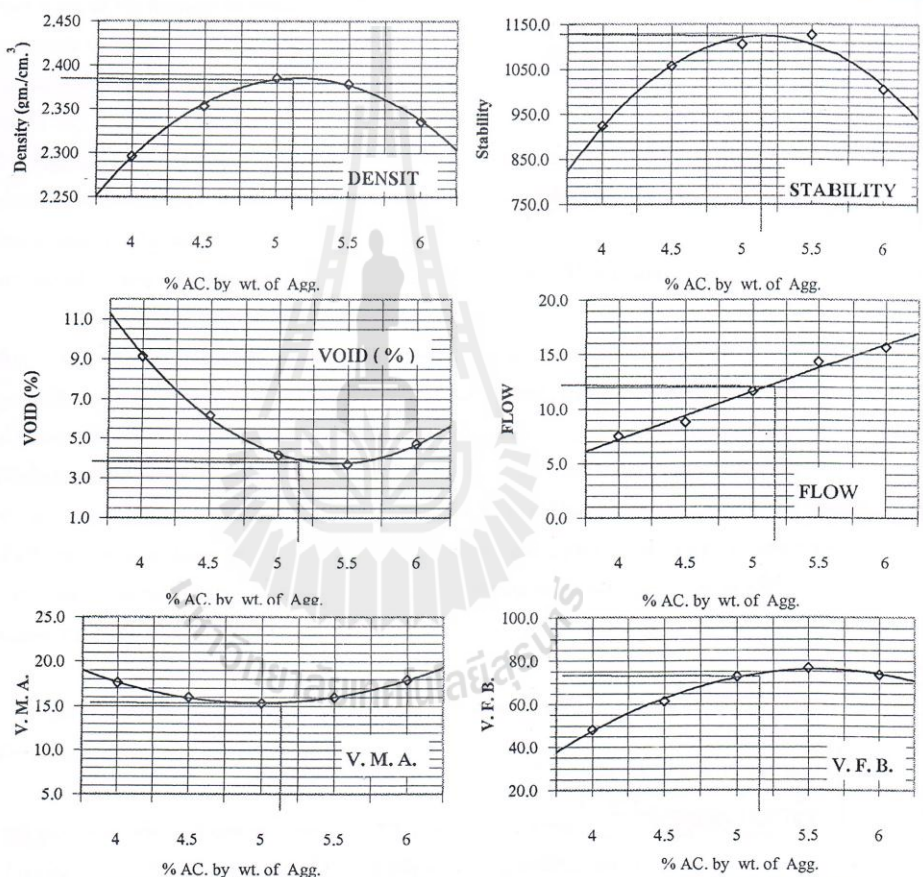
ข้อมูลวิเคราะห์	- Marshall Density = 2.388 gm./cc. - Marshall Stability = 1,130 kg. - Flow (0.01") = 12.2 - Air Voids = 4.0 % - V. F. B. = 74.0 % - V. M. A. = 15.8 %	รับรองผลเฉพาะตัวอย่าง ที่นำมาทดสอบเท่านั้น
